Rapport de mission de repérage des matériaux et produits contenant de l'amiante avant travaux

Adresse :	36 RUE DU MONTAIGU - RUE DE MONTAIGU
CP - Ville :	53600 EVRON
Référence client :	_00112000130000100151_
Date du repérage :	01/11/2016
Désignation :	Appartement n° 151 de type 3 situé au RDC

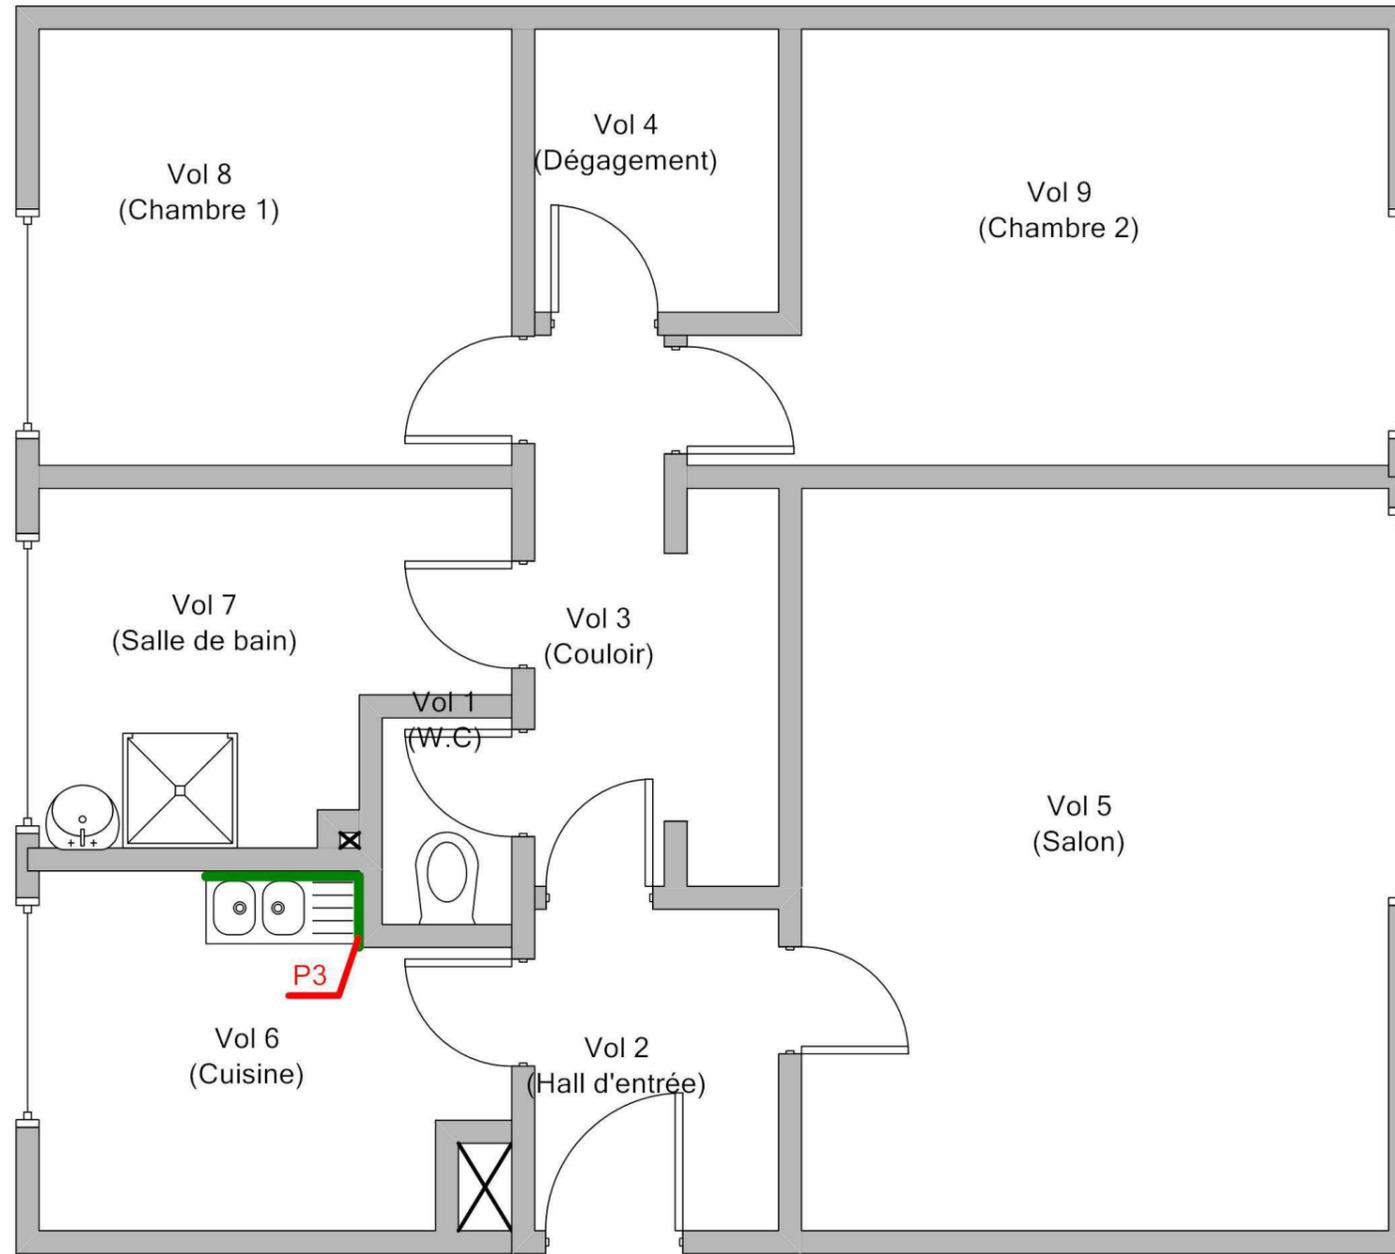
PLAN1 - MPCA REVÊTEMENT DE MUR

P3 : Colle de carrelage (faïence)
--	-----------------------------------

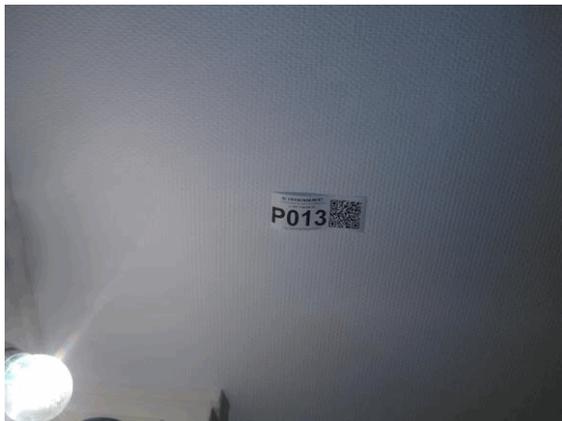
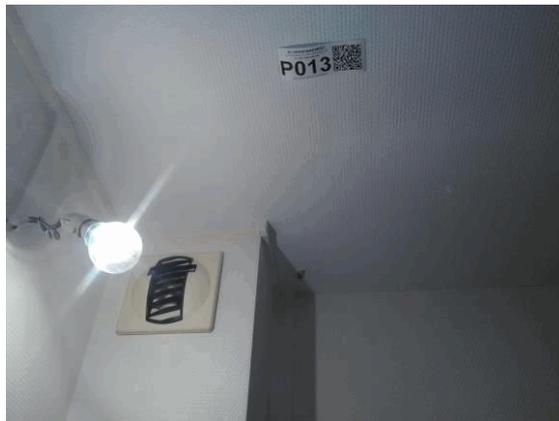
002QW000004 n°13 - 1 (P13)

P13	Plafond et faux-plafonds	Plafonds	Enduit gris en vrac non séparable + peinture avec couche en toile - Plafond pièces humides -	LGT 151 - Vol 7 (Salle de bain)	
P14	Parois verticales intérieures et enduits	Murs et cloisons	Enduit plâtreux blanc en vrac - Cloison et doublage pièces humides -	LGT 151 - Vol 7 (Salle de bain)
