Rapport de mission de repérage des matériaux et produits contenant de l'amiante avant travaux

Adresse :	32 RUE DU MONTAIGU - RUE DE MONTAIGU
CP - Ville :	53600 EVRON
Référence client :	_00112000140000100167_
Date du repérage :	12/06/2017
Désignation :	Appartement n° 167 de type 3 situé au RDC

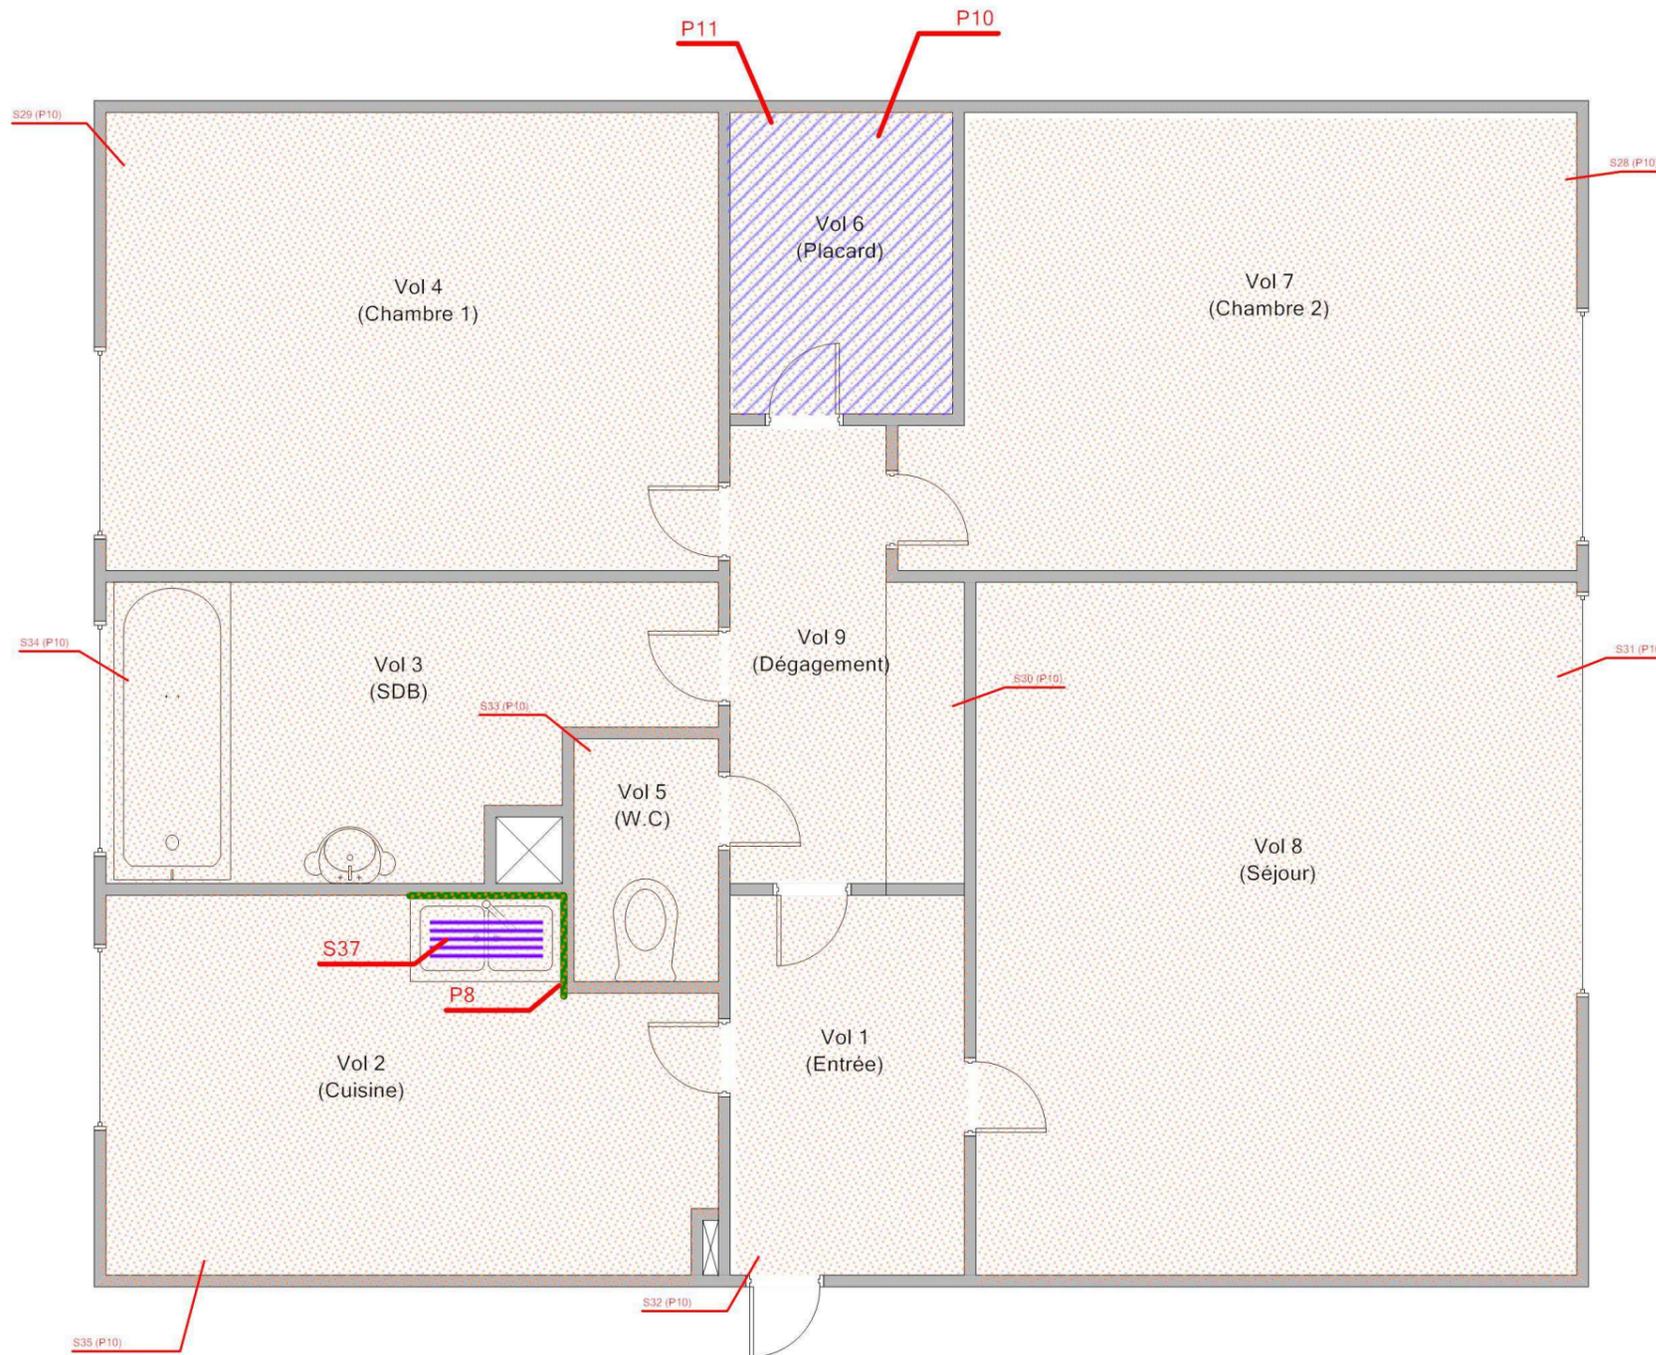
Appartement n°167	Appartement n°167 - MPCA Equipements divers et accessoires

S37: Tampon bitumineux évier
	P8 : Colle de carrelage (faïence cuisine)
	P10 : Colle bitumeuses noire
	P11 : Dalles plastiques grises

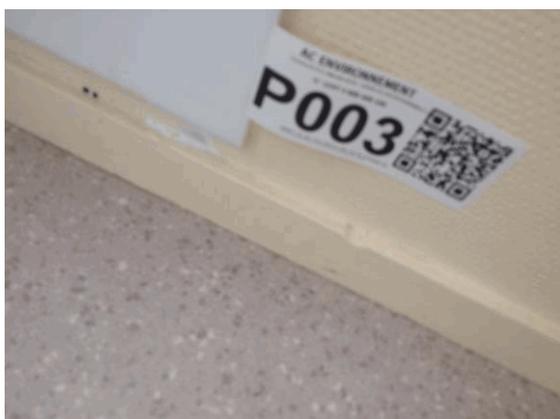
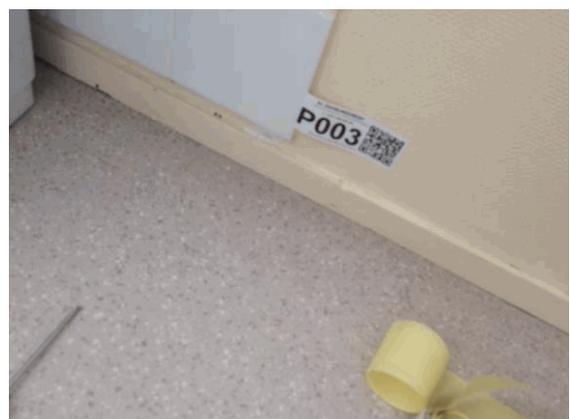
002LQ001323 n°3 - 1 (P3)

Appartement n°167	Vol 2 (Cuisine)	Murs et cloisons	Enduit plâtre (Porteur pièces humides)	S5	Sondage et extension de la zone homogène du prélèvement P3		002LQ0013 23 n°3 - 1 - 002LQ0013 23 n°3 - 2	P3	Enduit plâtreux blanc en vrac non séparable + peinture non séparable	Négatif	Négatif sur analyse
