Rapport de mission de repérage des matériaux et produits contenant de l'amiante avant travaux

Adresse :	28 RUE DU MONTAIGU - RUE DE MONTAIGU
CP - Ville :	53600 EVRON
Référence client :	_00112000140000300188_
Date du repérage :	09/06/2017
Désignation :	Appartement n° 188 de type 4 situé au 02 ème étage

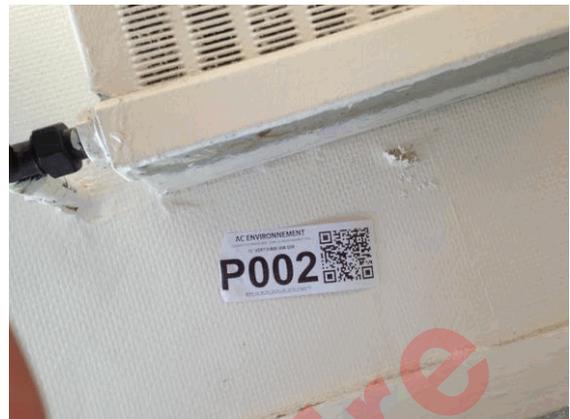
002HD001533 n°2 - 1 (P2)

Plan	Localisation	Composant	Partie composant	Descriptif de l'action menée				Laboratoire		Conclusion	
				Réf action	Observation	Précision loc.	Ref photo	Ref Prél.	Descriptif		Résultat
Appartement n°188	Vol 8 (SDB)	Murs et cloisons	Enduit plâtre (Cloison et doublage pièces humides)	P2	Réalisation d'un prélèvement		002HD001533 n°2 - 1 - 002HD001533 n°2 - 2	P2	Enduit plâtreux blanc en vrac	Négatif	Négatif sur analyse

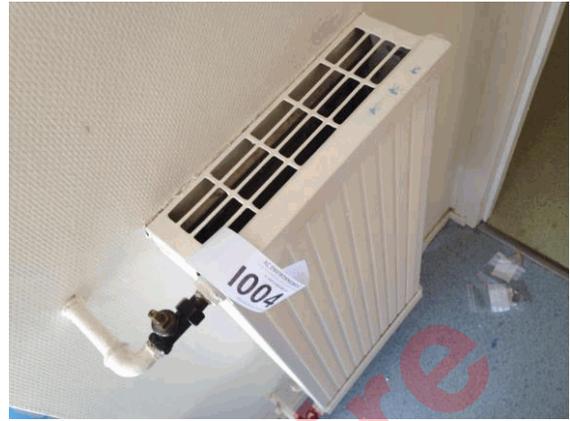
I4 - 1

Appartement n°188 - Vol 3 (Chambre 3)	I4
