Rapport de mission de repérage des matériaux et produits contenant de l'amiante avant travaux

Adresse :	LA GRANDE VALAISIÈRE 1
CP - Ville :	53600 EVRON
Référence client :	_0011300004_
Date du repérage :	02/08/2016
Désignation :	Bâtiment composé de 1 cage et de 3 étages

A		B	
Designation de l'immeuble		Propriétaire / Donneur d'ordre	
Adresse :	LA GRANDE VALAISIERE 1 53600 EVRON	<u>Propriétaire</u> : O.P.H. MAYENNE HABITAT	<u>Donneur d'ordre</u> : O.P.H. MAYENNE HABITAT
Référence client :	_0011300004_	<u>Adresse</u> : 10 RUE AUGUSTE BEUNEUX - CS 62039 53020 LAVAL CEDEX 9	<u>Adresse</u> : 10 RUE AUGUSTE BEUNEUX - CS 62039 53020 LAVAL CEDEX 9
Désignation :	Bâtiment composé de 1 cage et de 3 étages		
Date de construction :

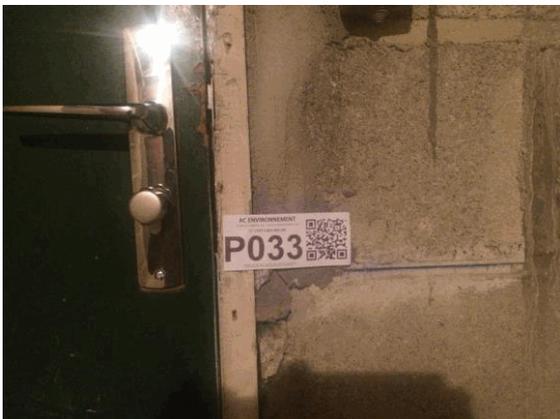
002HD001070 n°33 - 1 (P33)

Sous sol	Vol 16 (accès caves 1)	Murs et cloisons	Enduit ciment	S51	Sondage et extension de la zone homogène du prélèvement P33	Rebouchage autour portes accès aux caves	002HD0010 70 n°33 - 1 - 002HD0010 70 n°33 - 2	P33	Enduit compact gris	Négatif	Négatif sur analyse
PC RDC + Etages	Vol 2 (PC RDC)	Gaines et coffre verticaux	matériaux à l'intérieur du coffre	I5			I5 - 1				Coffre fermé sur le palier avec planche en bois. Impossible de voir les matériaux présents à l'intérieur du coffre sans dégradation de celui-ci.
