Rapport de mission de repérage des matériaux et produits contenant de l'amiante avant travaux

Adresse :	43 BD DE LA VALAISIERE - LA GRANDE VALAISIERE 2
CP - Ville :	53600 EVRON
Référence client :	_00114000030000100043_
Date du repérage :	01/11/2016
Désignation :	Appartement n° 43 de type 3 situé au 02 ème étage

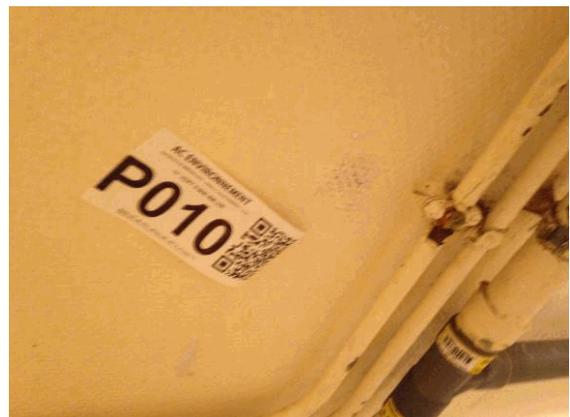
002HD001156 n°10 - 1 (P10)

LGT 43	Vol 5 (SDB)	Murs et cloisons	Enduit plâtre	P10	Réalisation d'un prélèvement	Porteur pièces humides	002HD0011 56 n°10 - 1 - 002HD0011 56 n°10 - 2	P10	Enduit plâtreux blanc en vrac non séparable + peinture non séparable	Négatif	Négatif sur analyse
LGT 43	Vol 6 (W.C) - Vol 4 (Cuisine)	Murs et cloisons	Enduit plâtre	S29 - S30	Sondage et extension de la zone homogène du prélèvement P10	Porteur pièces humides	002HD0011 56 n°10 - 1 - 002HD0011 56 n°10 - 2	P10	Enduit plâtreux blanc en vrac non séparable + peinture non séparable	Négatif	Négatif sur analyse
LGT 43	Vol 4 (Cuisine)	Menuiseries	PVC 4/16/4	I1			I1 - 1				Aucun prélèvement réalisé à la demande du client sur les menuiseries PVC

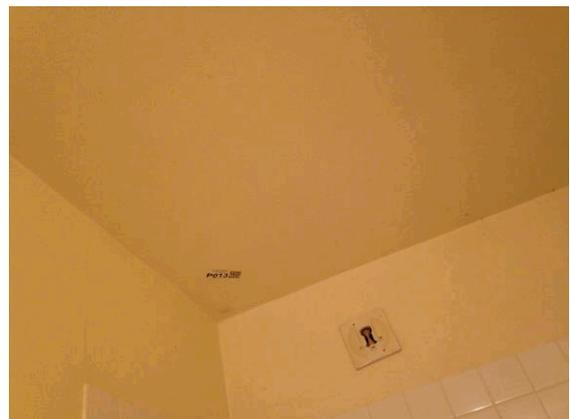
002HD001156 n°13 - 2 (P13)

Plan	Localisation	Composant	Partie composant	Descriptif de l'action menée				Laboratoire			Conclusion
				Réf action	Observation	Précision loc.	Ref photo	Ref Prél.	Descriptif	Résultat	
LGT 43	Vol 5 (SDB)	Plafonds	Enduit plâtre	P13	Réalisation d'un prélèvement	Plafond pièces humides	002HD0011 56 n°13 - 1 - 002HD0011 56 n°13 - 2	P13	Enduit plâtreux blanc en vrac non séparable + peinture non séparable	Négatif	Négatif sur analyse
LGT 43	Vol 6 (W.C) - Vol 4 (Cuisine)	Plafonds	Enduit plâtre	S31 - S32	Sondage et extension de la zone homogène du prélèvement P13	Plafond pièces humides	002HD0011 56 n°13 - 1 - 002HD0011 56 n°13 - 2	P13	Enduit plâtreux blanc en vrac non séparable + peinture non séparable	Négatif	Négatif sur analyse

P13	Plafond et faux-plafonds	Plafonds	Enduit plâtreux blanc en vrac non séparable + peinture non séparable - Plafond pièces humides -	LGT 43 - Vol 5 (SDB)
