Rapport de mission de repérage des matériaux et produits contenant de l'amiante avant travaux

| Adresse : | LA GRANDE VALAISIERE 3 |
| CP - Ville : | 53600 EVRON |
| Désignation : | Bâtiment composé de 1 cage et de 3 étages |

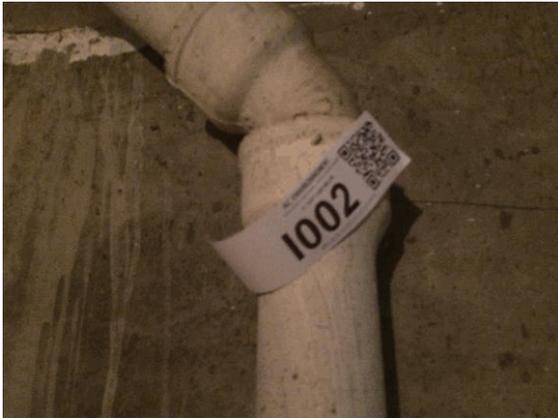
| Localisation | Matériau | Justification |
|---|---|--|
| Vol 3 (Cave 2) | Joint entre éléments | Impossible de prélever le matériau sans dégrader l'ouvrage. |

| Plan | Localisation | Composant | Partie composant | Descriptif de l'action menée | | | | Laboratoire | | | Conclusion |
|---|---|---|---|---|--|---|--|---|---|---|---|
| Sous sol | Vol 3 (Cave 2) | Conduit eau | Joint entre éléments | I2 | | | I2 - 1 | | | | Impossible de prélever le matériau sans dégrader l'ouvrage. |
