Rapport de mission de repérage des matériaux et produits contenant de l'amiante avant travaux

| Adresse : | 44 RUE DE NORMANDIE - LOT ST JACQUES |
| CP - Ville : | 53200 CHATEAU GONTIER |
| Désignation : | Appartement n° 26 de type 3 situé au RDC |

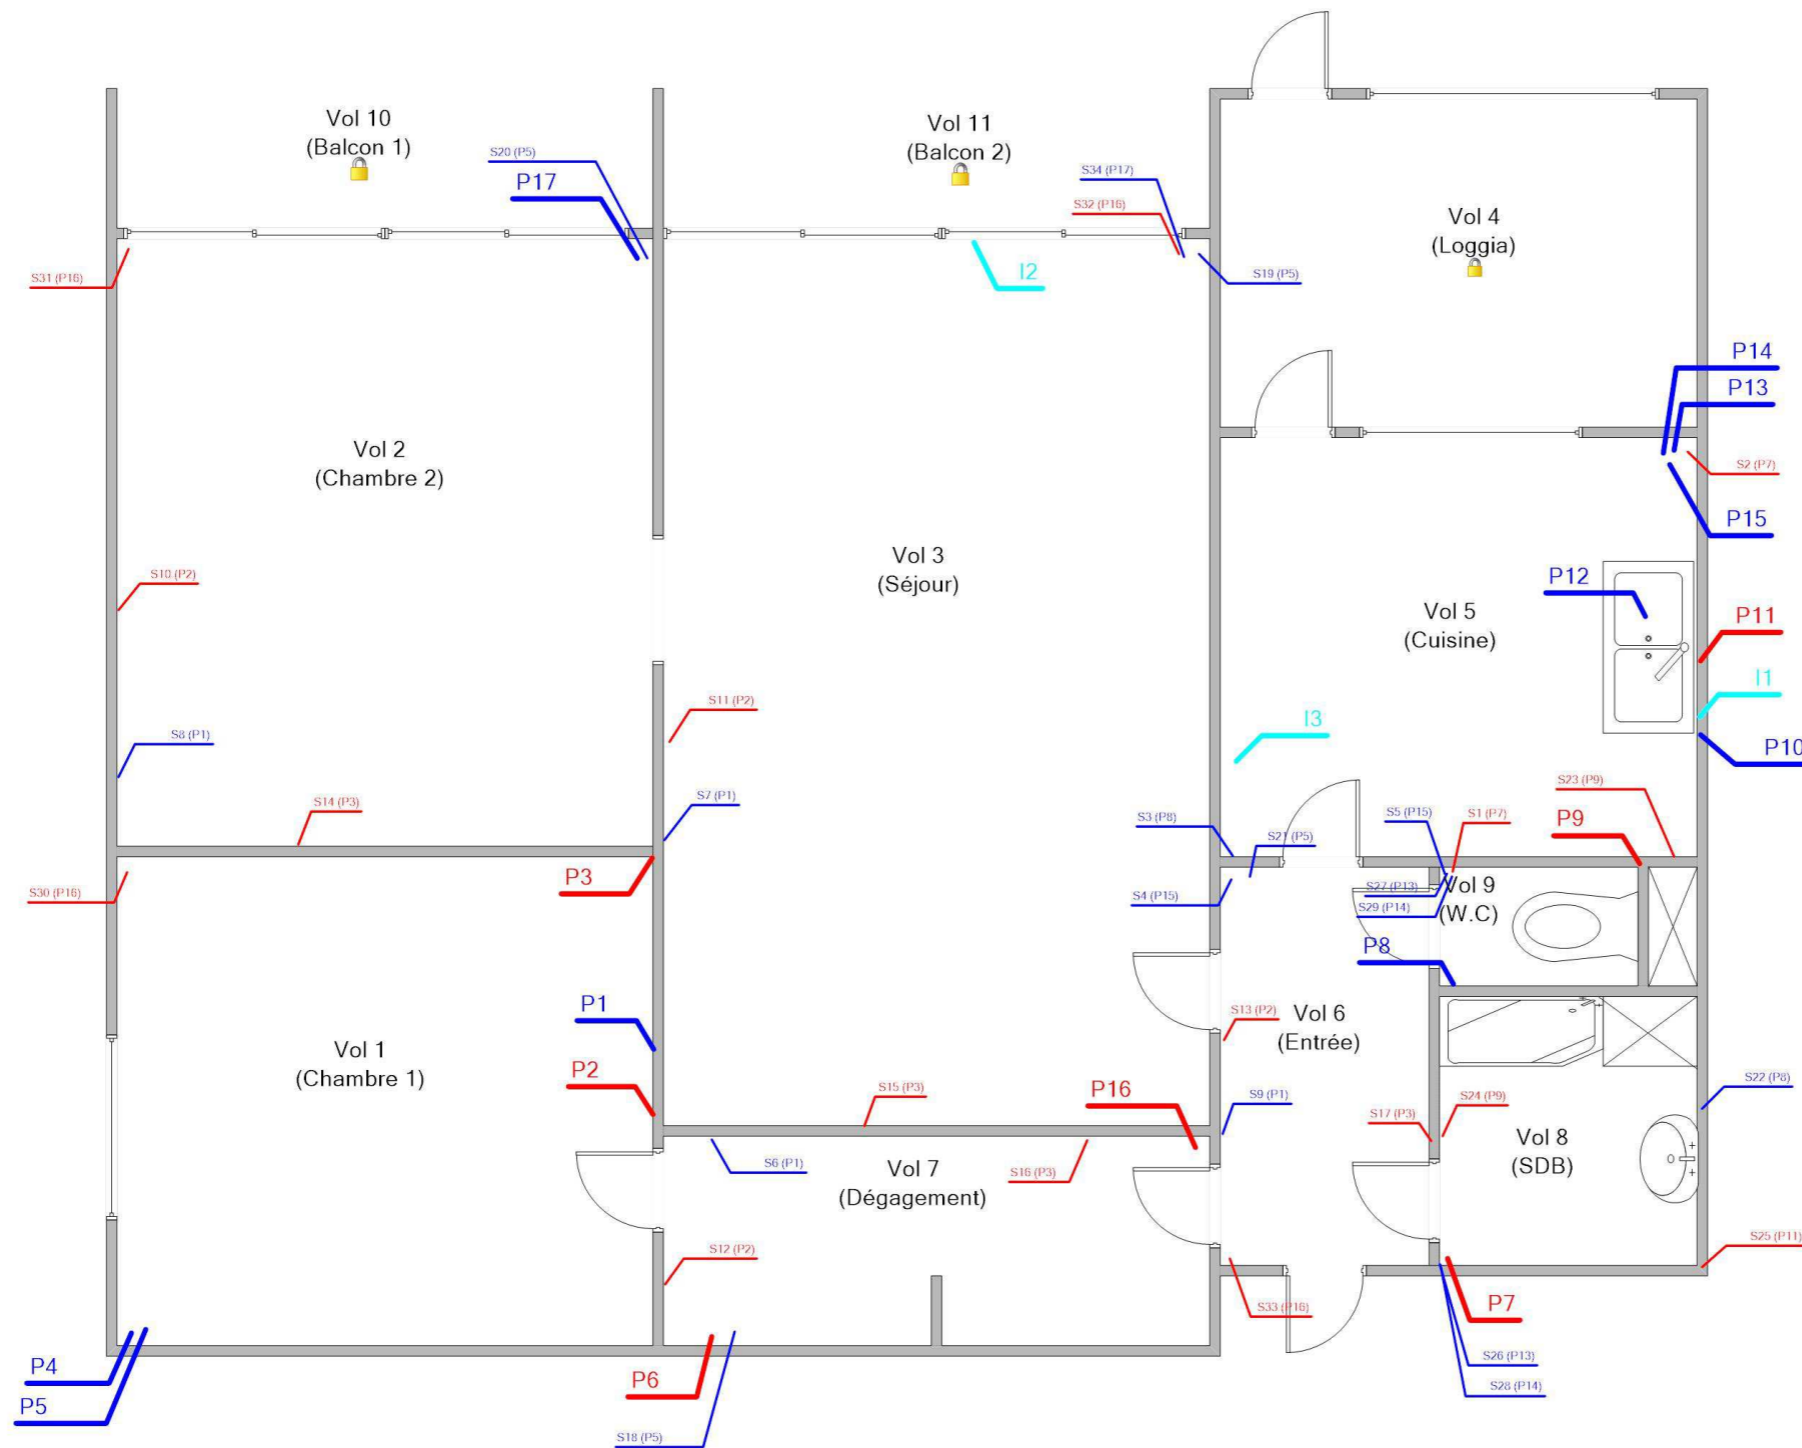
APARTEMENT N°26 - PLAN DE REPÉRAGE - ACTIONS MENÉES

| Plan | Localisation | Composant | Partie composant | Descriptif de l'action menée | | | | Laboratoire | | | Conclusion |
|---|---|---|--|---|--|---|---|---|--|---|---|
| Appartement n°26 | Vol 9 (W.C) | Cloisons légères ou préfabriquées | Cloison et doublage plaque plâtre pièces humides | P9 | Réalisation d'un prélèvement | | 002HD001502 n°9 - 1 - 002HD001502 n°9 - 2 | P9 | Enduit plâtreux blanc en vrac + peinture non séparable + carton non séparable | Positif | Présence sur analyse |

| Plan | Localisation | Composant | Partie composant | Descriptif de l'action menée | | | | Laboratoire | | | Conclusion |
|---|---|---|--|---|---|---|--|---|---|---|--|
| Appartement n°26 | Vol 5 (Cuisine) | Murs et cloisons | Enduit ciment (Porteur pièces humides) | P11 | Réalisation d'un prélèvement | | 002HD0015 02 n°11 - 1 - 002HD0015 02 n°11 - 2 | P11 | Enduit gris en vrac + peinture non séparable | Positif | Présence sur analyse |

| Plan | Localisation | Composant | Partie composant | Descriptif de l'action menée | | | | Laboratoire | | | Conclusion |
|---|---|---|--|---|---|---|---|---|--|---|---|
| Appartement n°26 | Vol 8 (SDB) | Plafonds | Enduit ciment (Plafond pièces humides) | P7 | Réalisation d'un prélèvement | | 002HD0015 02 n°7 - 1 - 002HD0015 02 n°7 - 2 | P7 | Enduit beige en vrac + peinture non séparable | Positif | Présence sur analyse |

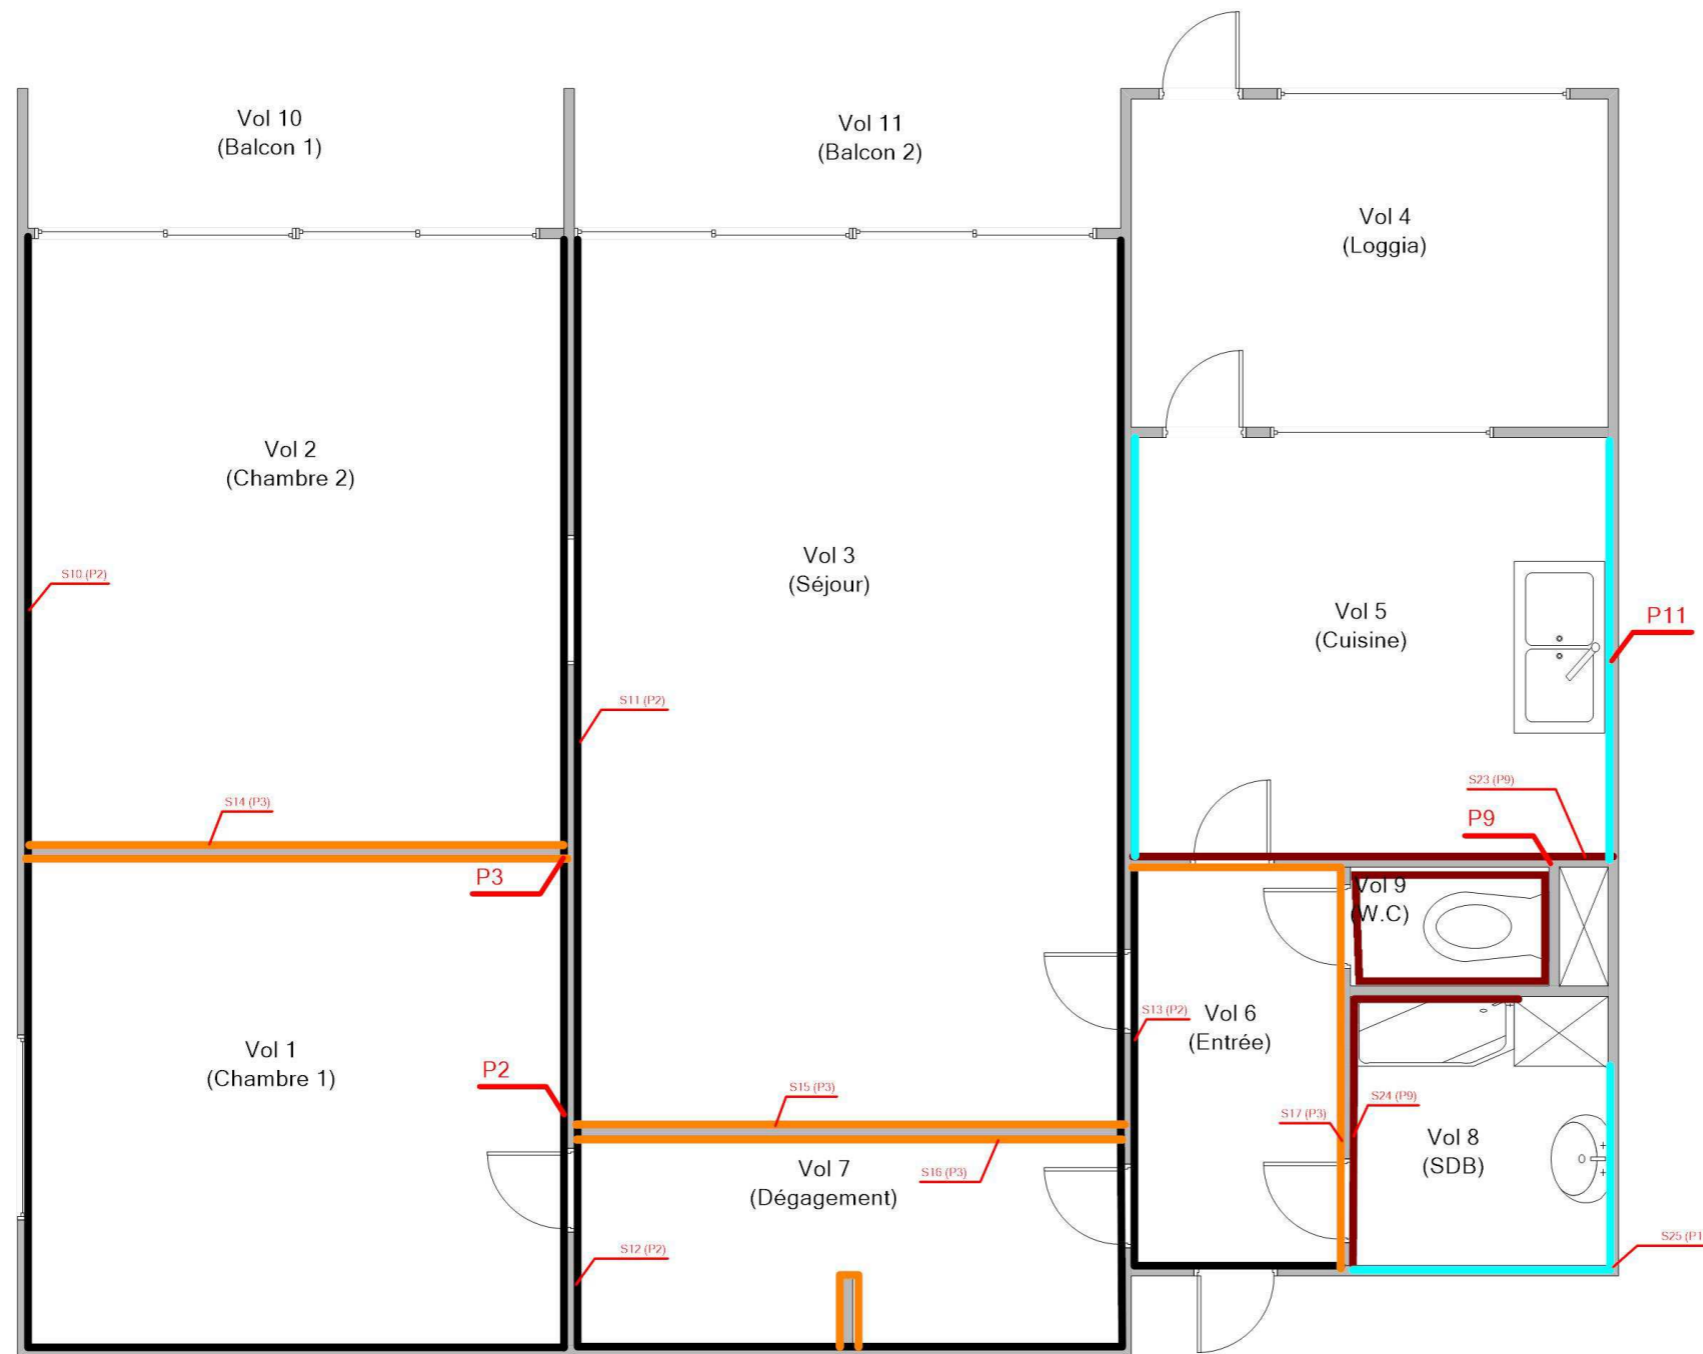
APPARTEMENT N°26 - MPCA PAROIS VERTICALES INTÉRIEURES ET ENDUITS

| Plan | Localisation | Composant | Partie composant | Descriptif de l'action menée | | | | Laboratoire | | | Conclusion |
|---|---|---|--|---|--|---|---|---|--|---|---|
| Appartement n°26 | Vol 5 (Cuisine) | Cloisons légères ou préfabriquées | Cloison et doublage plaque plâtre pièces humides | S23 (P9) | Sondage et extension de la zone homogène du prélèvement P9 | | 002HD001502 n°9 - 1 - 002HD001502 n°9 - 2 | P9 | Enduit plâtreux blanc en vrac + peinture non séparable + carton non séparable | Positif | Présence sur analyse |

| Plan | Localisation | Composant | Partie composant | Descriptif de l'action menée | | | | Laboratoire | | | Conclusion |
|---|---|---|--|---|---|---|--|---|---|---|--|
| Appartement n°26 | Vol 8 (SDB) | Cloisons légères ou préfabriquées | Cloison et doublage plaque plâtre pièces humides | S24 (P9) | Sondage et extension de la zone homogène du prélèvement P9 | | 002HD0015 02 n°9 - 1 - 002HD0015 02 n°9 - 2 | P9 | Enduit plâtreux blanc en vrac + peinture non séparable + carton non séparable | Positif | Présence sur analyse |
| Appartement n°26 | Vol 5 (Cuisine) | Murs et cloisons | Enduit ciment (Porteur pièces humides) | P11 | Sondage et extension de la zone homogène du prélèvement P11 | | 002HD0015 02 n°11 - 1 - 002HD0015 02 n°11 - 2 | P11 | Enduit gris en vrac + peinture non séparable | Positif | Présence sur analyse |
| Appartement n°26 | Vol 8 (SDB) | Murs et cloisons | Enduit ciment (Porteur pièces humides) | S25 (P11) | Sondage et extension de la zone homogène du prélèvement P11 | | 002HD0015 02 n°11 - 1 - 002HD0015 02 n°11 - 2 | P11 | Enduit gris en vrac + peinture non séparable | Positif | Présence sur analyse |
