Rapport de mission de repérage des matériaux et produits contenant de l'amiante avant travaux

Adresse :	3 RUE D AQUITAINE - LOT ST JACQUES
CP - Ville :	53200 CHATEAU GONTIER
Référence client :	_00148000050000100063_
Date du repérage :	06/06/2016
Désignation :	Appartement n° 63 de type 3 situé au 03 ème étage

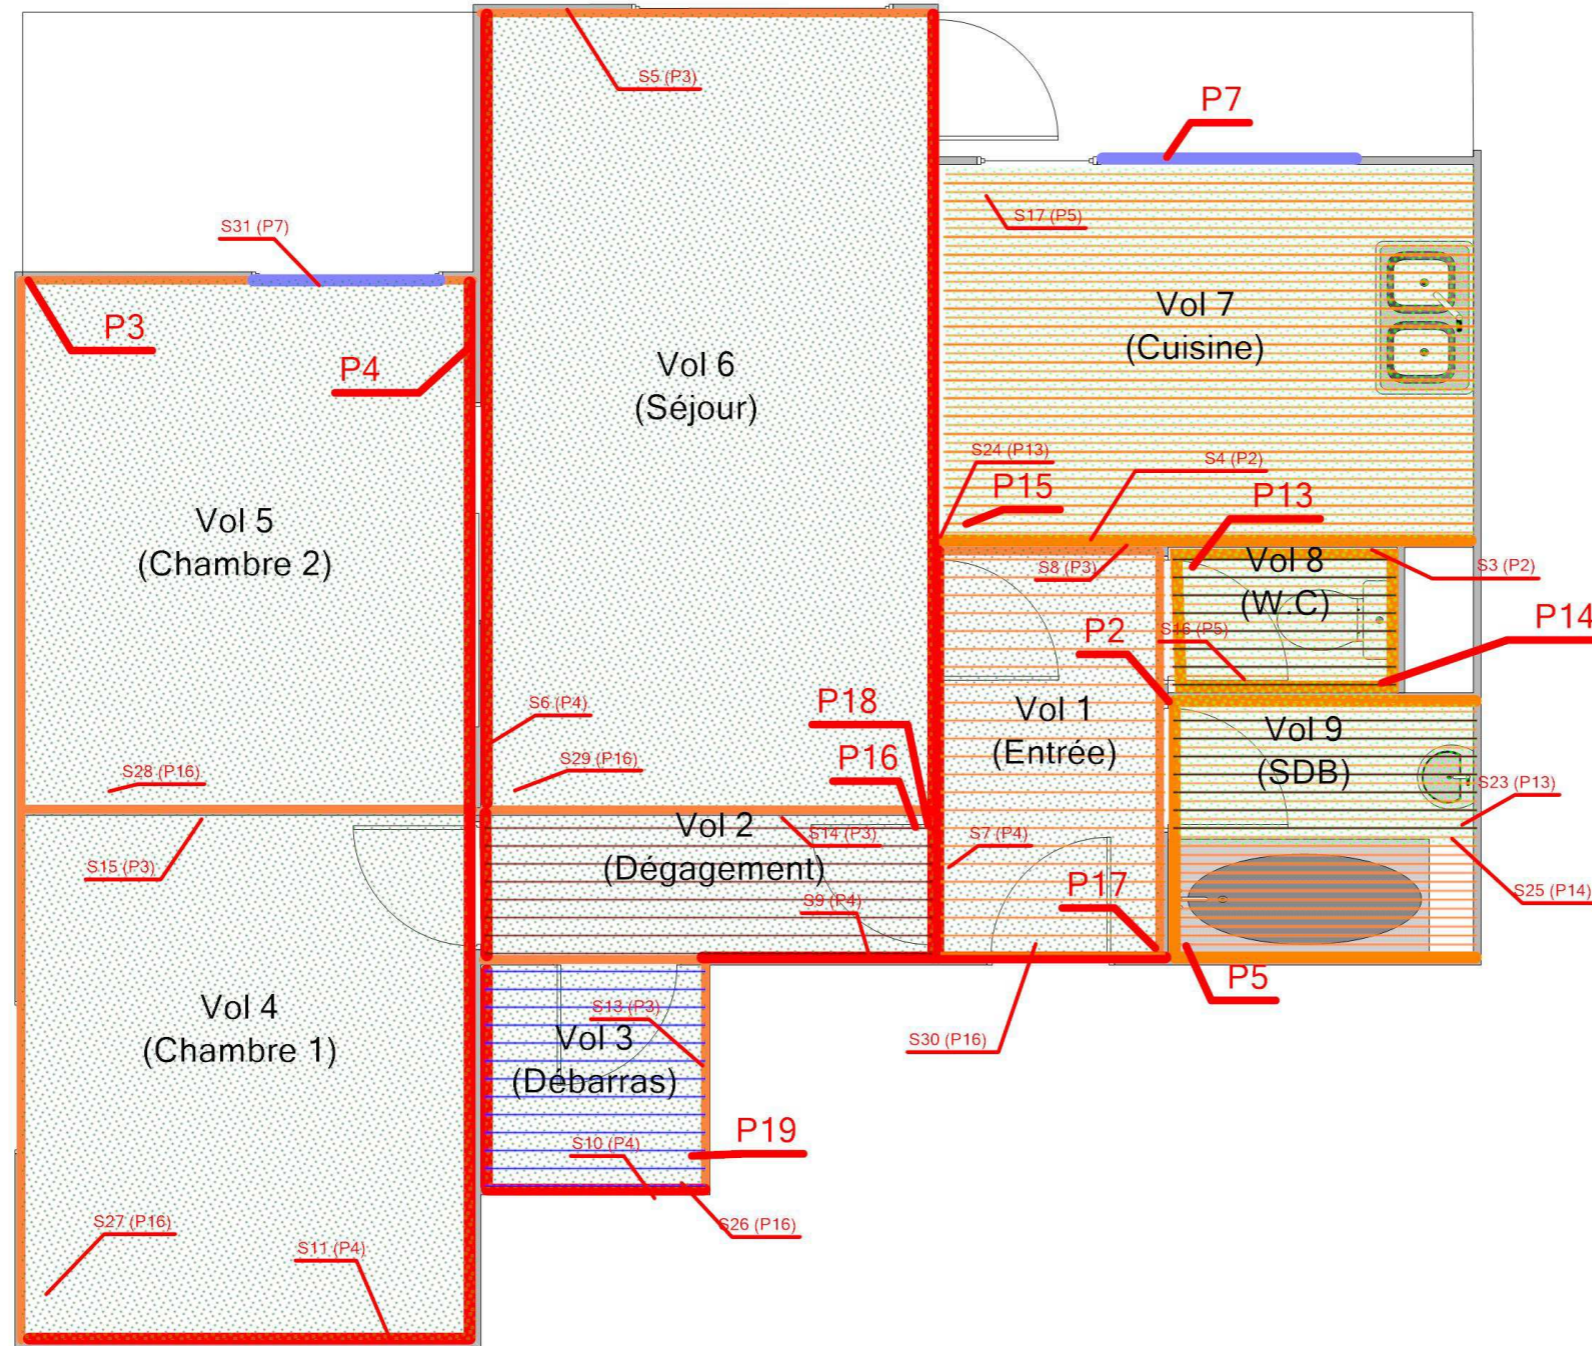
P4 : Enduit plâtre
	P13 : Ragréage
	P18 : Dalles plastiques
	P5 : Enduit plâtre
	P14 : Dalles plastiques bleu + colle noire
	P15 : Colles de revêtement de sol
	P16 : Ragréage
	P17 : Colles de revêtement de sol
	P2 : Jonction entre panneaux préfabriqués
	P7 : Matériau semi-dur (gris)
	P3 : Jonction entre panneaux préfabriqués
	P19 : Dalles plastiques

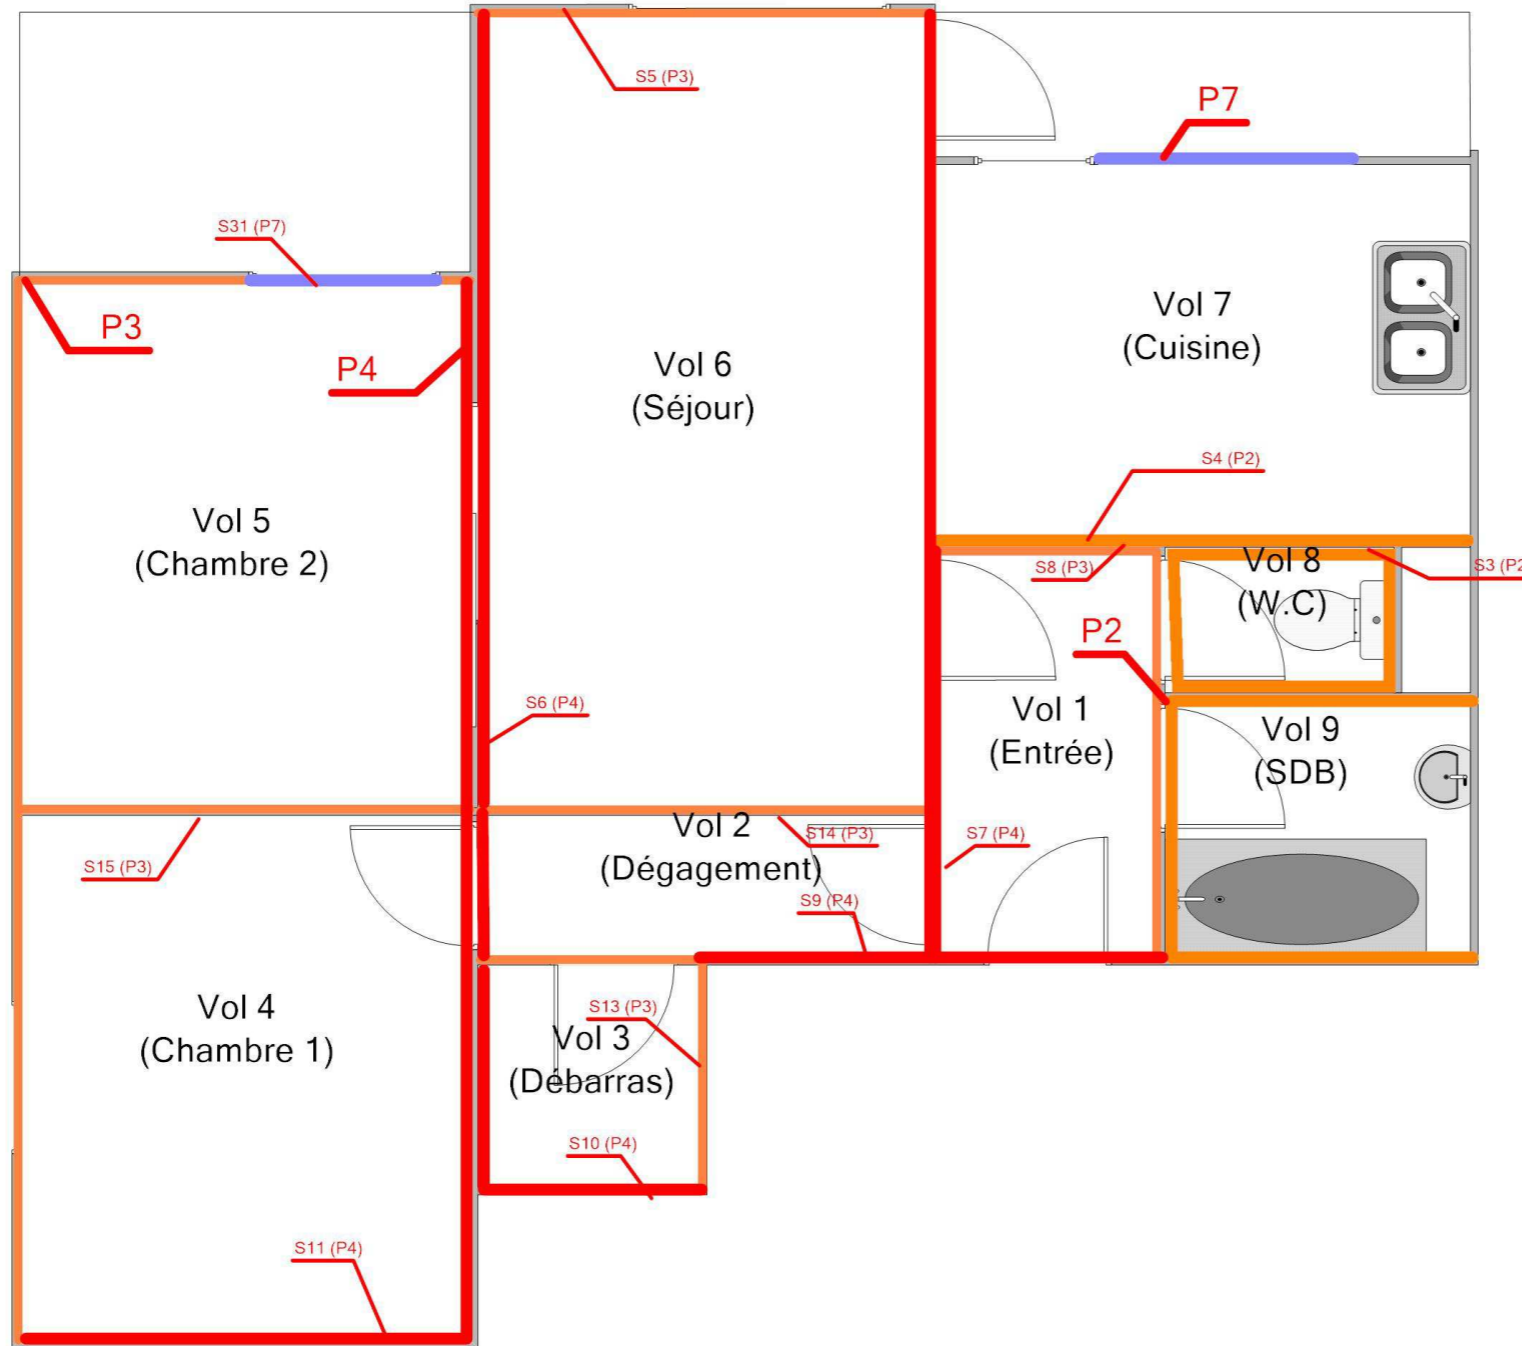
LGT63 - MPCA PAROIS VERTICALES INTÉRIEURES ET ENDUITS

P4 : Enduit plâtre (porteur pièces sèches)
	P2 : Jonction entre panneaux préfabriqués (placo pièces humides)
	P7 : Mastic vitrier (Matériau semi-dur gris)
	P3 : Jonction entre panneaux préfabriqués (placo pièces sèches)

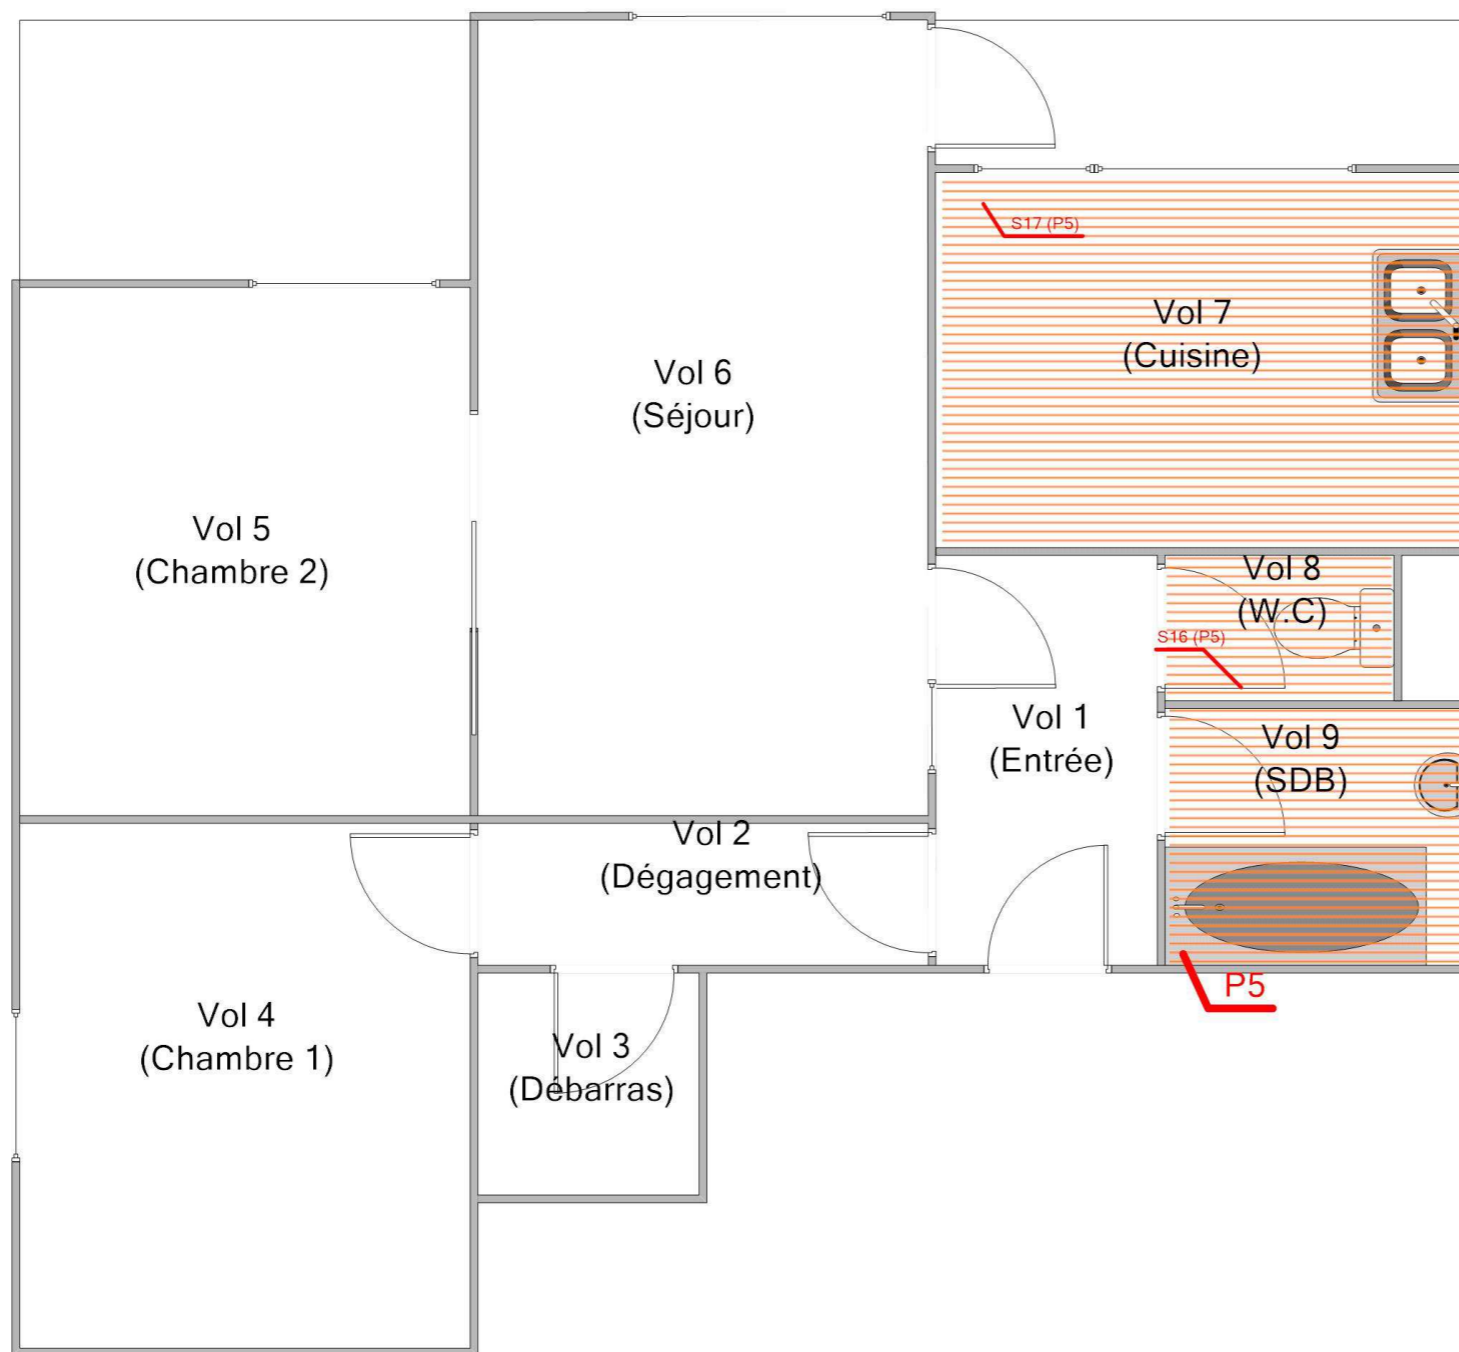
P5 : Enduit plâtre
plafond pièces
humides)

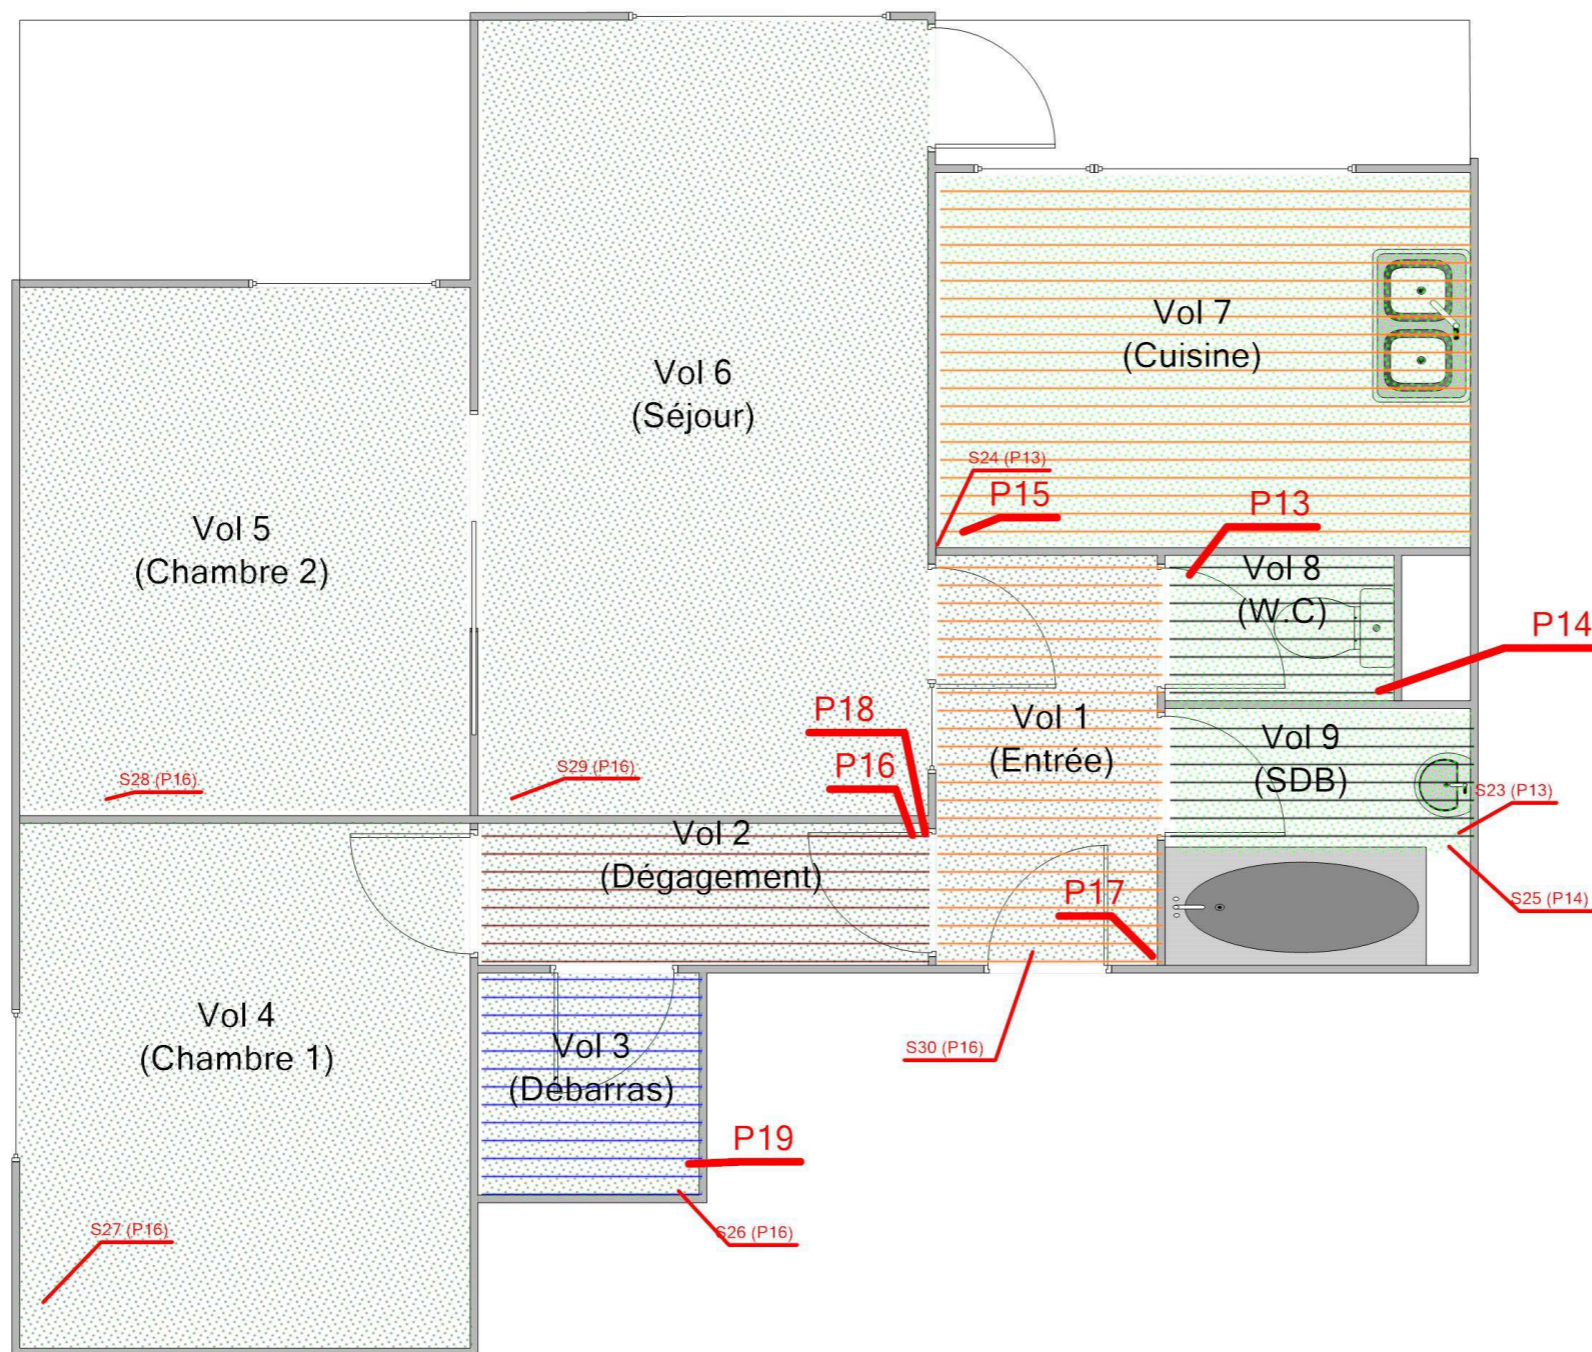
P13 : Ragréage (gris pièces humides)
	P18 : Dalles plastiques marron
	P14 : Dalles plastiques bleues + colle noire
	P15 : Colles de revêtement de sol noire
	P16 : Ragréage (gris pièces sèches)
	P17 : Colles de revêtement de sol noire
	P19 : Dalles plastiques noir / marron
