Rapport de mission de repérage des matériaux et produits contenant de l'amiante avant travaux

Adresse :	85 IMP VOLTAIRE - L ANGELLERIE 1
CP - Ville :	53100 MAYENNE
Référence client :	_00152000030000100035_
Date du repérage :	14/02/2017
Désignation :	Appartement n° 35 de type 4 situé au 03 ème étage

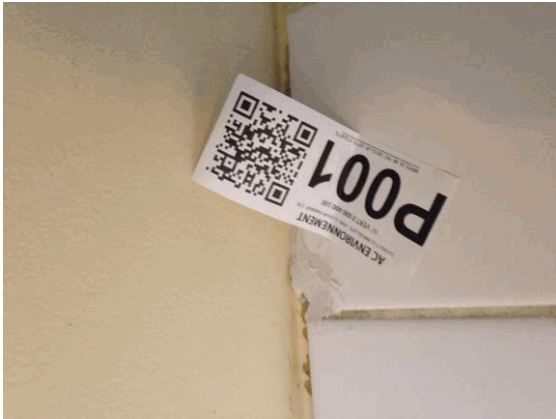
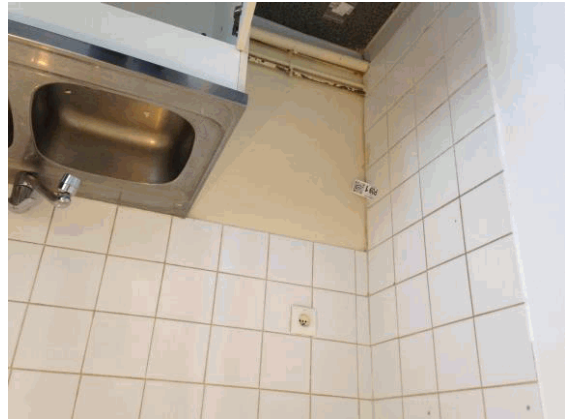
002HD001370 n°1 - 1 (P1)

Référence	Categorie	Composant	Materiu	Localisation	Observation
P1	Revêtement de mur	Revêtement de mur	Colle beige + peintures multiples + couche plâtreuse blanche - -	Appartement n°35 - Vol 1 (Cuisine)	
P2	Equipements divers et accessoires	Evier	Peinture en vrac - -	Appartement n°35 - Vol 1 (Cuisine)	
P3	Plafond et faux-plafonds	Plafonds	Enduit plâtreux beige en vrac + matériau gris en faible quantité non séparable + peinture non séparable - Plafond pièces humides (enduit goutté) -	Appartement n°35 - Vol 1 (Cuisine)	
P4	Parois verticales intérieures et enduits	Murs et cloisons	Enduit plâtreux blanc en vrac + enduit gris en vrac non séparable + peinture non séparable - Porteur pièces humides -	Appartement n°35 - Vol 1 (Cuisine)	
P5	Revêtement de mur	Revêtement de mur	Colle polymère jaune + couche plâtreuse blanche en faible quantité non séparable + peinture non séparable - -	Appartement n°35 - Vol 1 (Cuisine)

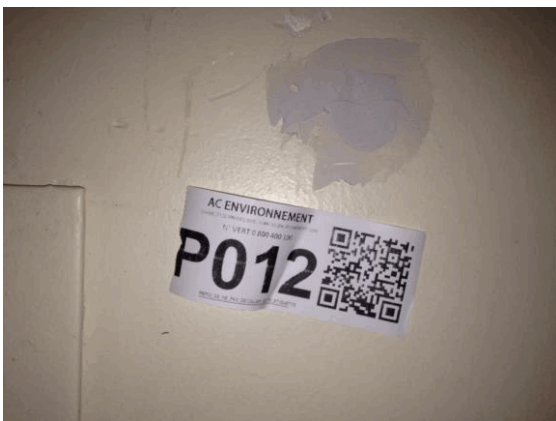
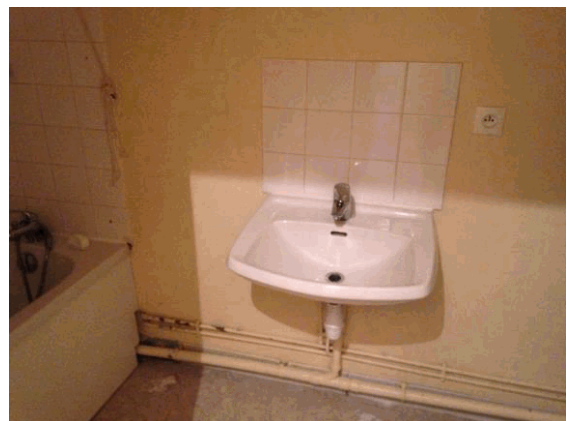
002HD001370 n°12 - 1 (P12)

P12	Parois verticales intérieures et enduits	Murs et cloisons	Enduit plâtreux blanc + peintures multiples - Cloison et doublage pièces humides -	Appartement n°35 - Vol 3 (SDB)	
P13	Plafond et faux-plafonds	Plafonds	Enduit plâtreux beige + enduit plâtreux blanc en faible quantité non séparable + peintures multiples - Plafond pièces sèches -	Appartement n°35 - Vol 9 (Placard)

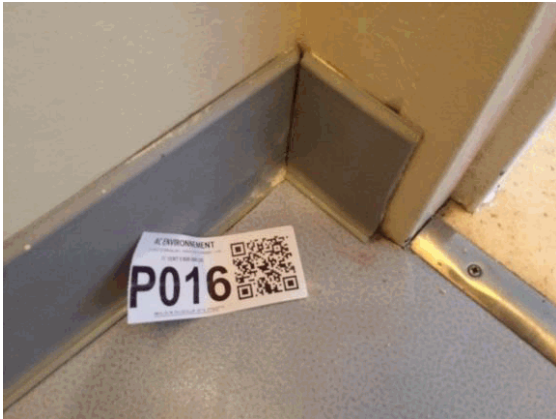
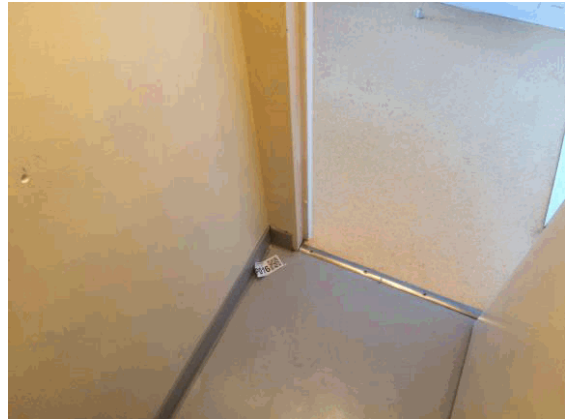
002HD001370 n°16 - 1 (P16)

Appartement n°35	Vol 3 (SDB) - Vol 1 (Cuisine)	Revêtement de sol	Colles jaune de revêtement de sol d'origine pièces humides	S34 - S35	Sondage et extension de la zone homogène du prélèvement P16	Entre les 2 ragréages	002HD0013 70 n°16 - 1 - 002HD0013 70 n°16 - 2	P16	Colle polymère jaune non séparable + ragréage gris + matériau compact blanc	Négatif	Négatif sur analyse
Appartement n°35	Vol 3 (SDB)	Revêtement de sol	Ragréage d'origine pièces humides	P17	Réalisation d'un prélèvement		002HD0013 70 n°17 - 1 - 002HD0013 70 n°17 - 2	P17	Ragréage gris hétérogène avec poussières + peintures multiples non séparable	Négatif	Négatif sur analyse
Appartement n°35	Vol 2 (W.C) - Vol 1 (Cuisine)	Revêtement de sol	Ragréage d'origine pièces humides	S36 - S37	Sondage et extension de la zone homogène du prélèvement P17		002HD0013 70 n°17 - 1 - 002HD0013 70 n°17 - 2	P17	Ragréage gris hétérogène avec poussières + peintures multiples non séparable	Négatif	Négatif sur analyse

Commande	002HD001370
Dossier client	_00152000030000100035_ 85 IMP VOLTAIRE - L ANGELLERIE 1 - 53100 MAYENNE Appartement n° 35 de type 4 situé au 03 ème étage
Echantillon	002HD001370016 / Revêtement de sol / Revêtement de sol / Colles jaune de revêtement de sol d'origine pièces humides / Vol 2 (W.C)
Description ITGA	Colle polymère jaune / Ragrée gris / Matériau compact blanc

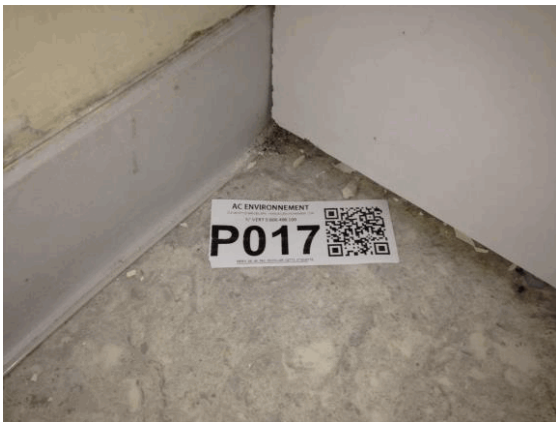
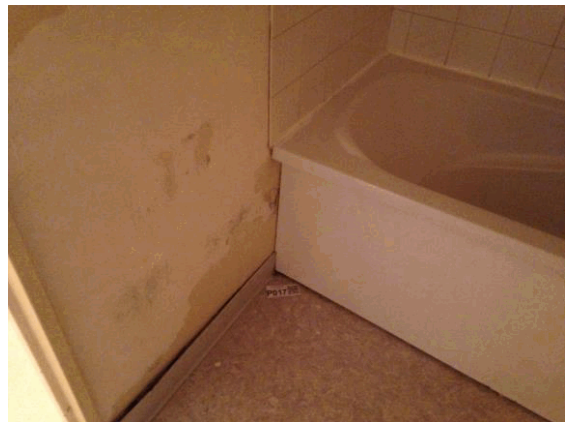
002HD001370 n°17 - 1 (P17)

Commande	002HD001370
Dossier client	_00152000030000100035_ 85 IMP VOLTAIRE - L ANGELLERIE 1 - 53100 MAYENNE Appartement n° 35 de type 4 situé au 03 ème étage
Echantillon	002HD001370017 / Revêtement de sol / Revêtement de sol / Ragréage d'origine pièces humides / Vol 3 (SDB)
Description ITGA	Ragréage gris hétérogène avec poussières / Peintures multiples

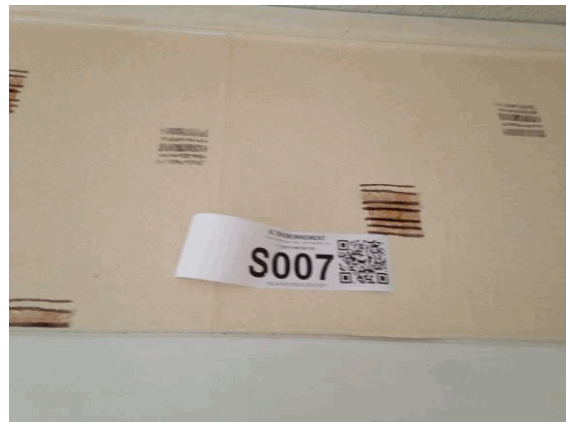
S7 - 1 (A7)

Plan	Localisation	Composant	Partie composant	Descriptif de l'action menée				Laboratoire			Conclusion
				Réf action	Observation	Précision loc.	Ref photo	Ref Prél.	Descriptif	Résultat	
Appartement n°35	Vol 1 (Cuisine) - Vol 3 (SDB)	Murs et cloisons	Enduit ciment avec fine couche enduit plâtre	P4 - S3	Sondage et extension de la zone homogène du prélèvement P4	Porteur pièces humides	002HD0013 70 n°4 - 1 - 002HD0013 70 n°4 - 2	P4	Enduit plâtreux blanc en vrac + enduit gris en vrac non séparable + peinture non séparable	Négatif	Négatif sur analyse
Appartement n°35	Vol 1 (Cuisine)	Menuiseries	imposte bois	S7			S7 - 1				Matériau ne contenant pas d'amiante par nature
Appartement n°35	Vol 10 (Séjour)	Menuiseries	imposte bois	S7			S7 - 1				Matériau ne contenant pas d'amiante par nature
Appartement n°35	Vol 4 (Chambre 1)	Menuiseries	imposte bois	S7			S7 - 1				Matériau ne contenant pas d'amiante par nature
