Rapport de mission de repérage des matériaux et produits contenant de l'amiante avant travaux

Adresse :	L ANGELLERIE 1
CP - Ville :	53100 MAYENNE
Référence client :	_0015200005_
Date du repérage :	23/02/2017
Désignation :	Bâtiment composé de 1 cage et de 3 étages

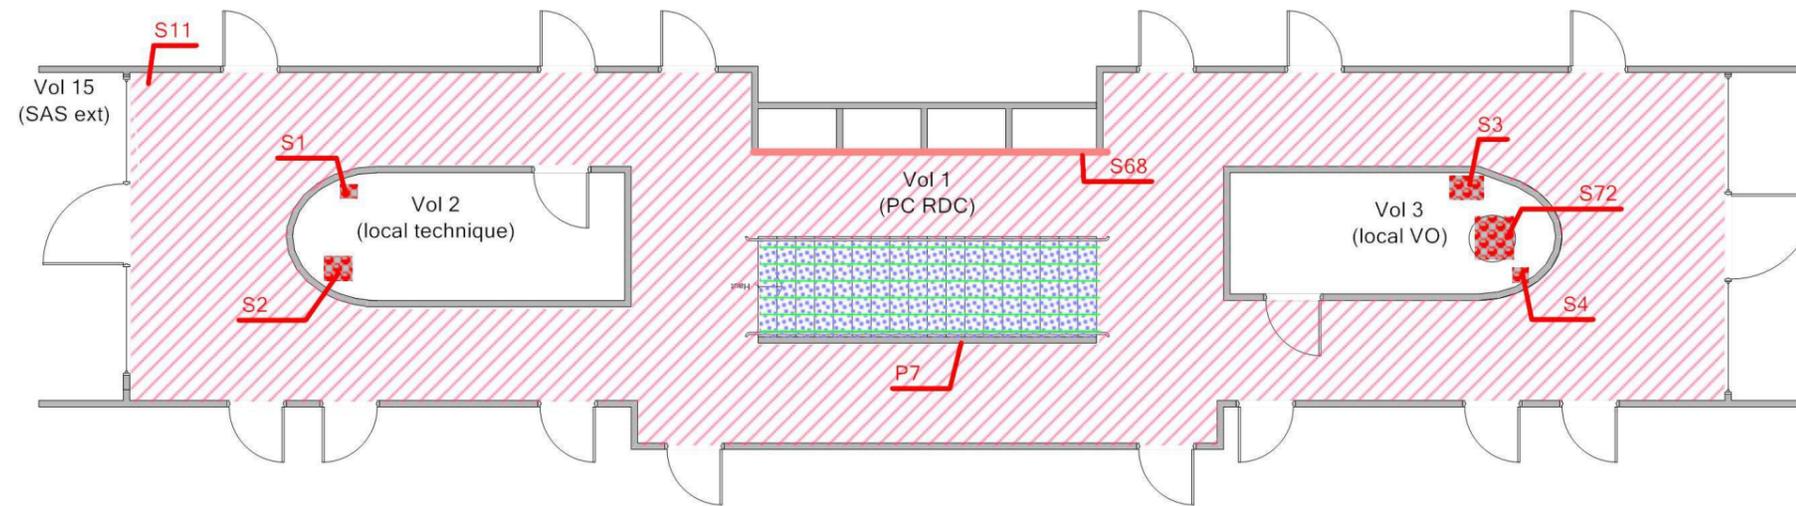
RDC - MPCA TOUTES CATÉGORIES CONFONDUES

S2: Conduit en fibres-ciment
	S66: enduit cimenteux entre plaque marbre et limon escalier
	S4: Conduit en fibres-ciment
	S11: Joints panneau / plaques (Joint entre plaque plâtre plafond)
	P7 : Colles plaque marbre marche + enduit contremarche
	S72: Conduit en fibres-ciment
	S3: Conduit en fibres-ciment
	S68: Plaques planes en fibres-ciment (imposte gaine technique)
	S1: Conduit en fibres-ciment

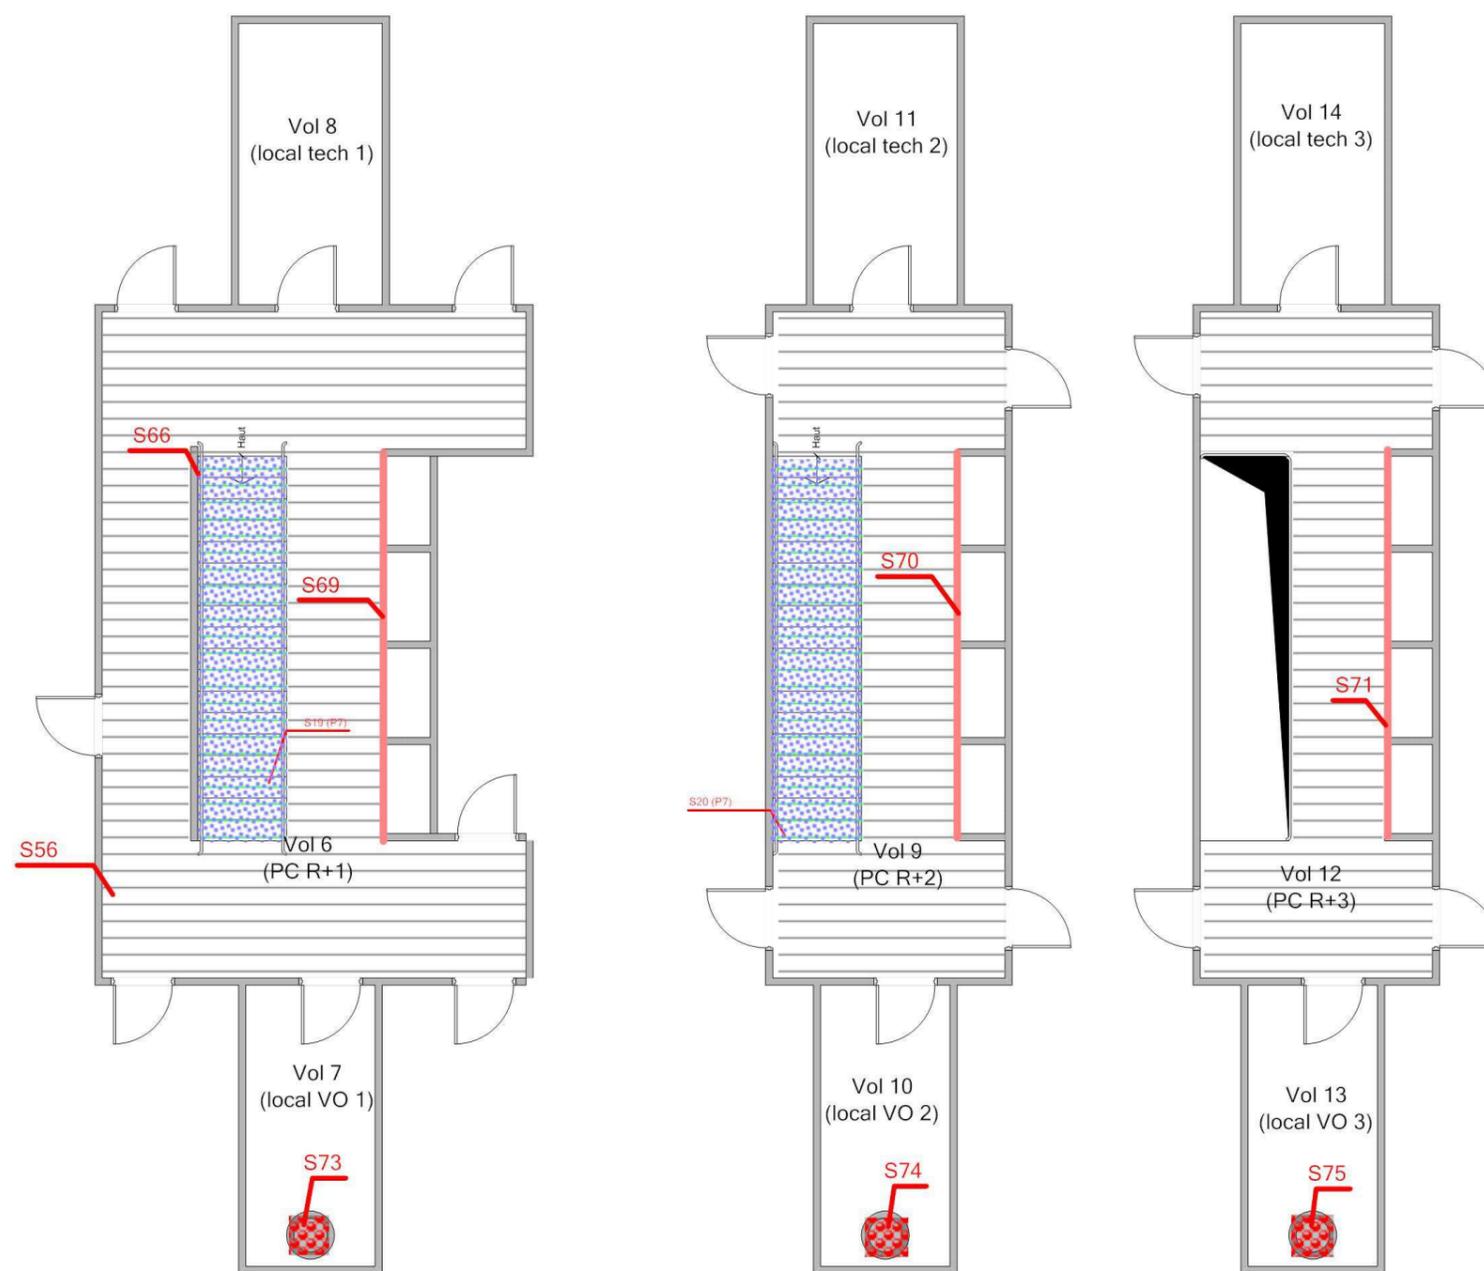
ETAGES - MPCA TOUTES CATÉGORIES CONFONDUES

S75: Conduit en fibres-ciment
	S69: Plaques planes en fibres-ciment (imposte gaine technique)
	S74: Conduit en fibres-ciment
	S66: enduit cimenteux entre plaque marbre et limon escalier
	S56: Dalles dures grises + colle noire
	S71: Plaques planes en fibres-ciment (imposte gaine technique)
	P7 : Colles plaque marbre marche + enduit contremarche
	S73: Conduit en fibres-ciment
	S70: Plaques planes en fibres-ciment (imposte gaine technique)

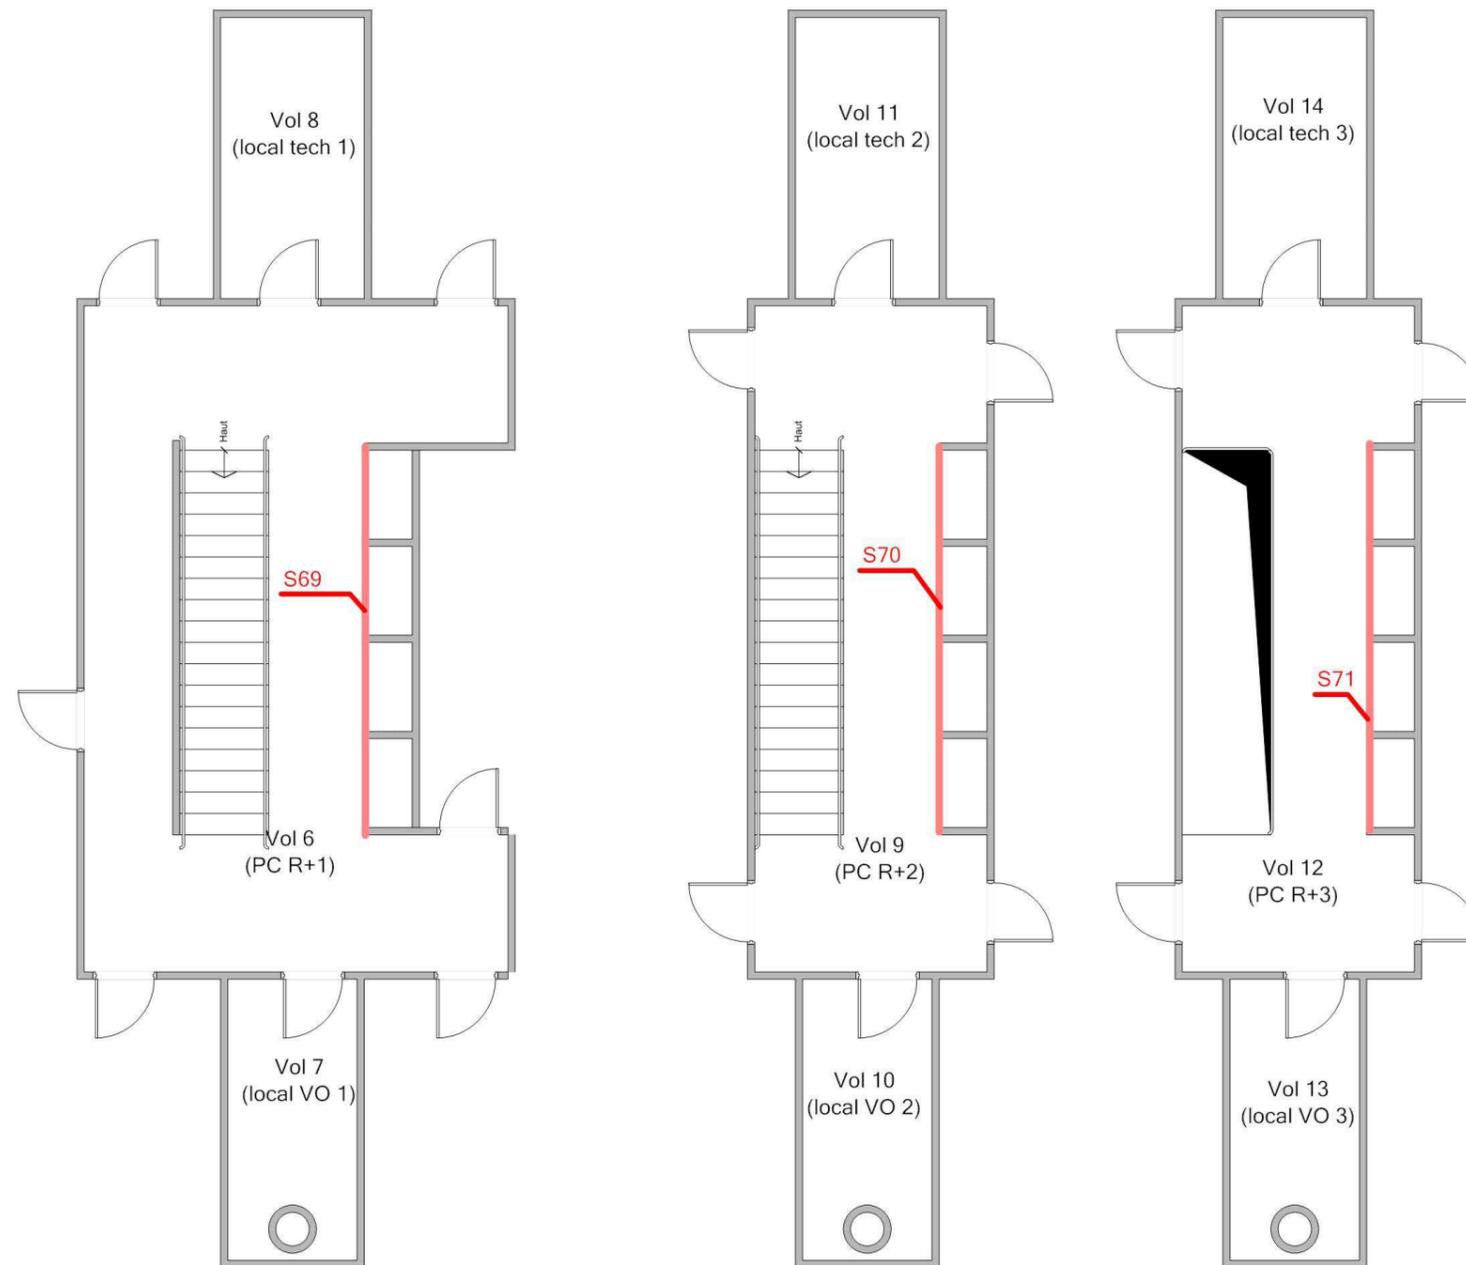
ETAGES - MPCA PAROIS VERTICALES INTÉRIEURES ET ENDUITS

S69: Plaques planes en fibres-ciment (imposte gaine technique)
	S71: Plaques planes en fibres-ciment (imposte gaine technique)
	S70: Plaques planes en fibres-ciment (imposte gaine technique)

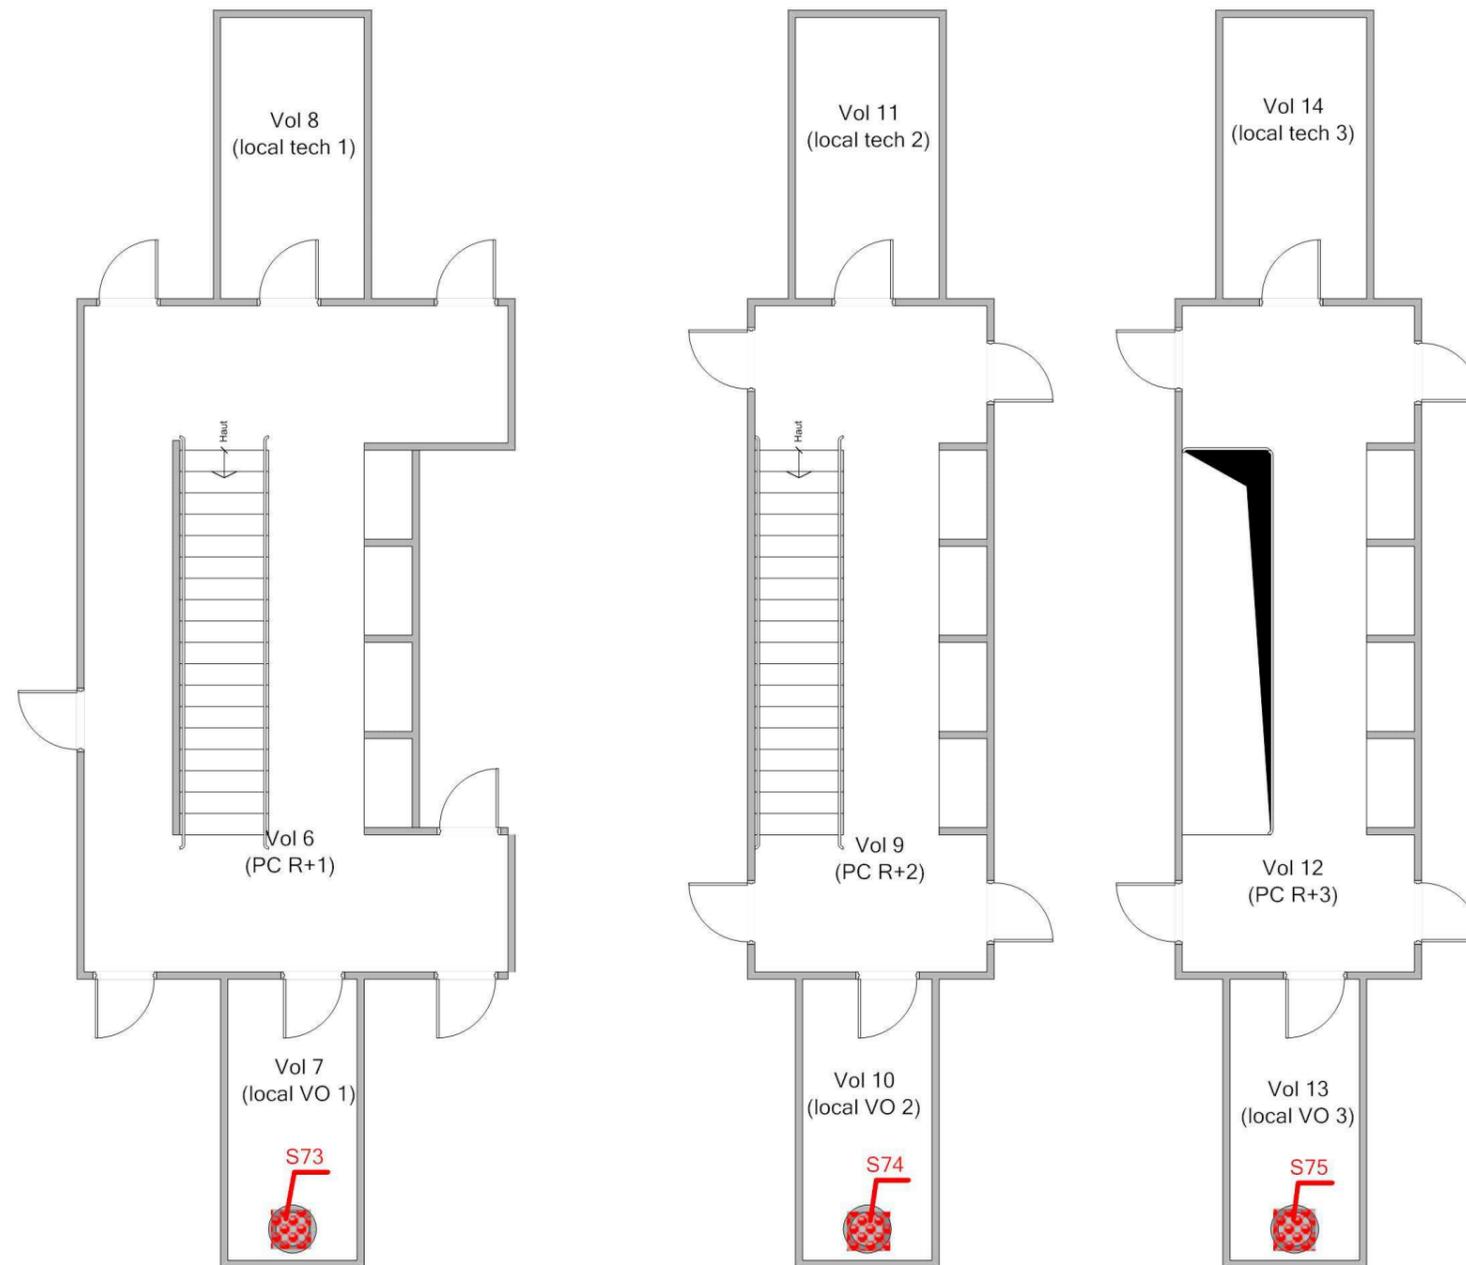
ETAGES - MPCA CONDUITS, CANALISATIONS ET ÉQUIPEMENTS

S75: Conduit en fibres-ciment
	S74: Conduit en fibres-ciment
	S73: Conduit en fibres-ciment
