Rapport de mission de repérage des matériaux et produits contenant de l'amiante avant travaux

Adresse :	20 BD MILIANA LES ERABLES - LA MAILLARDIERE
CP - Ville :	53200 CHATEAU GONTIER
Référence client :	_00156000050000100117_
Date du repérage :	30/06/2017
Désignation :	Appartement n° 117 de type 3 situé au 02 ème étage

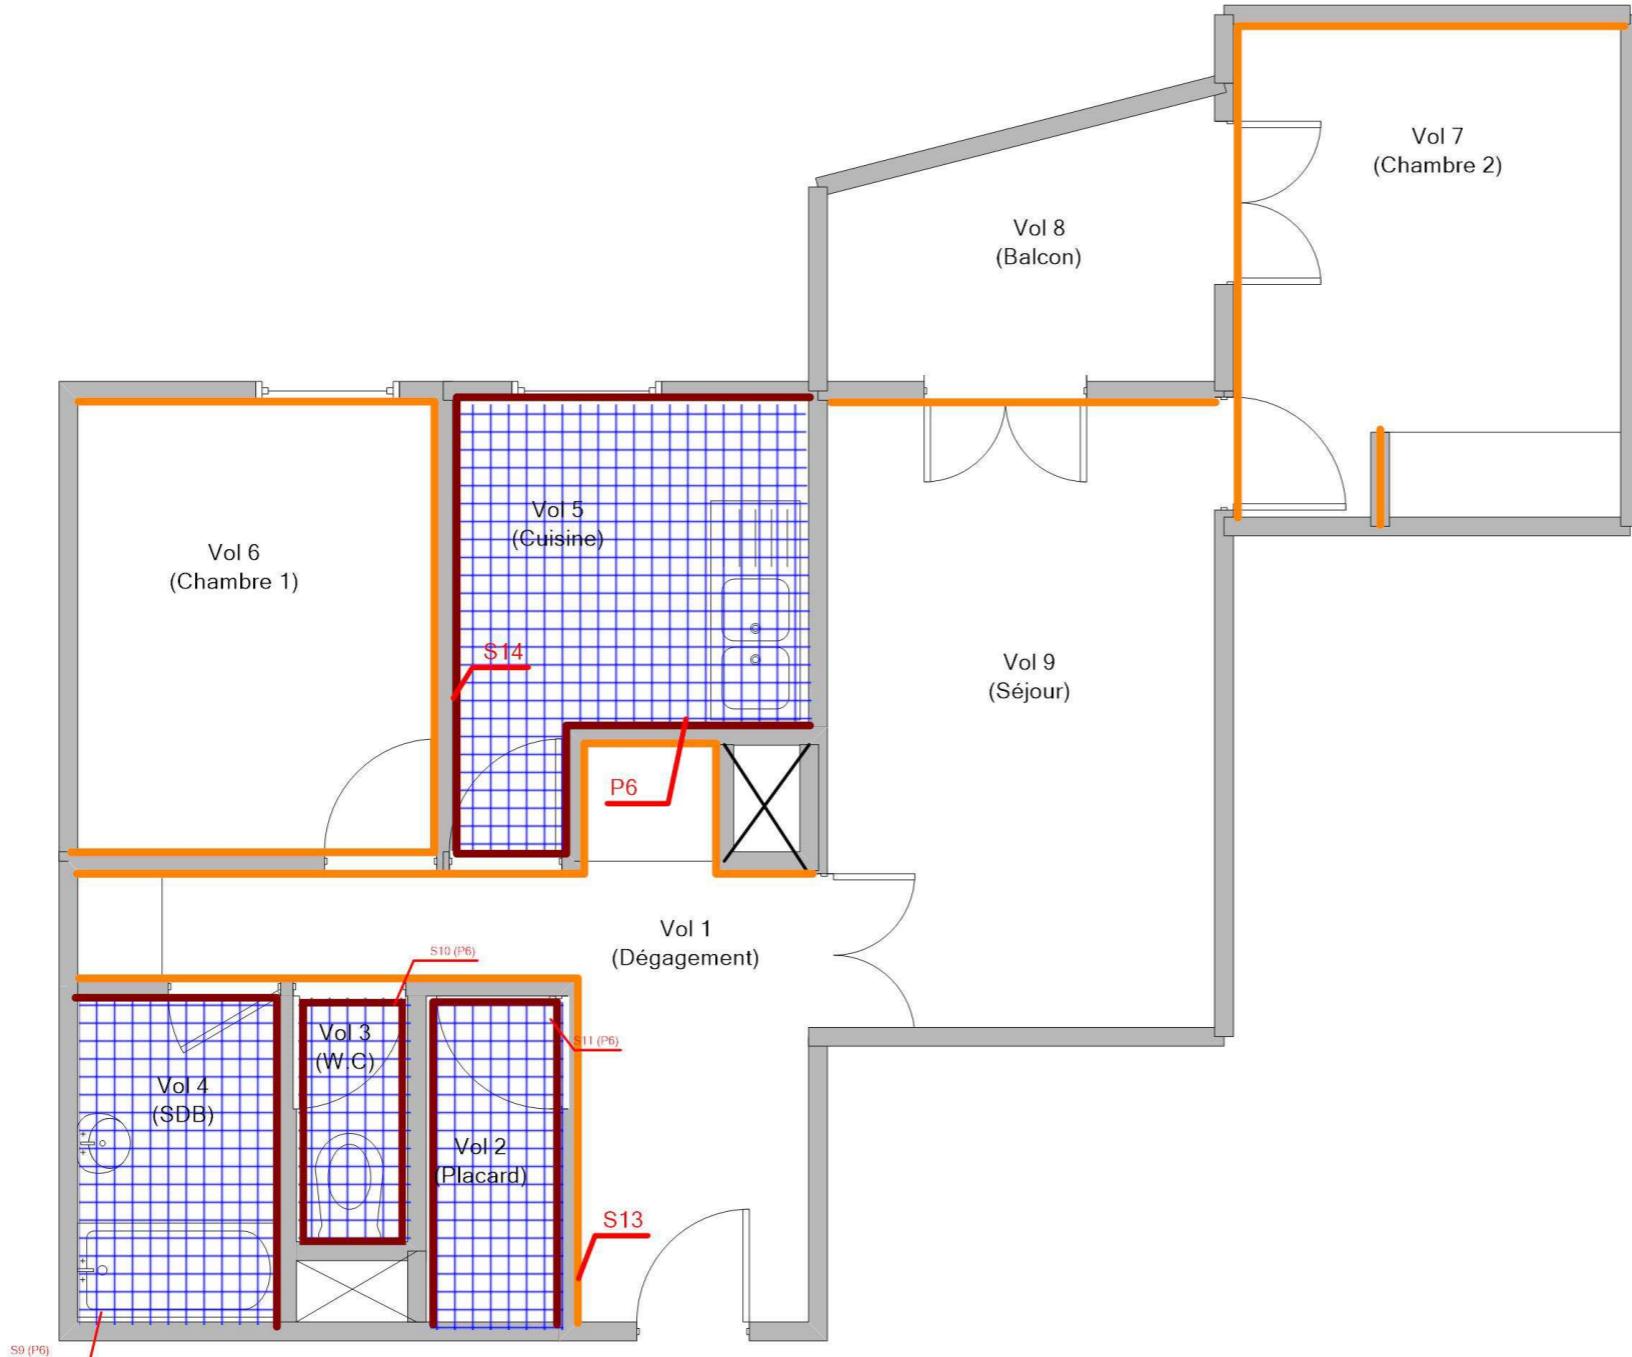
APPARTEMENT N°117 - MPCA TOUTES CATÉGORIES CONFONDUES

P6 : Enduit ciment et platreux (Plafond pièces humides)
