Rapport de mission de repérage des matériaux et produits contenant de l'amiante avant travaux

Adresse :	24 BD MILIANA LES ORMES - LA MAILLARDIERE 3
CP - Ville :	53200 CHATEAU GONTIER
Référence client :	_0015800070000100175_
Date du repérage :	03/07/2017
Désignation :	Appartement n° 175 de type 2 situé au RDC

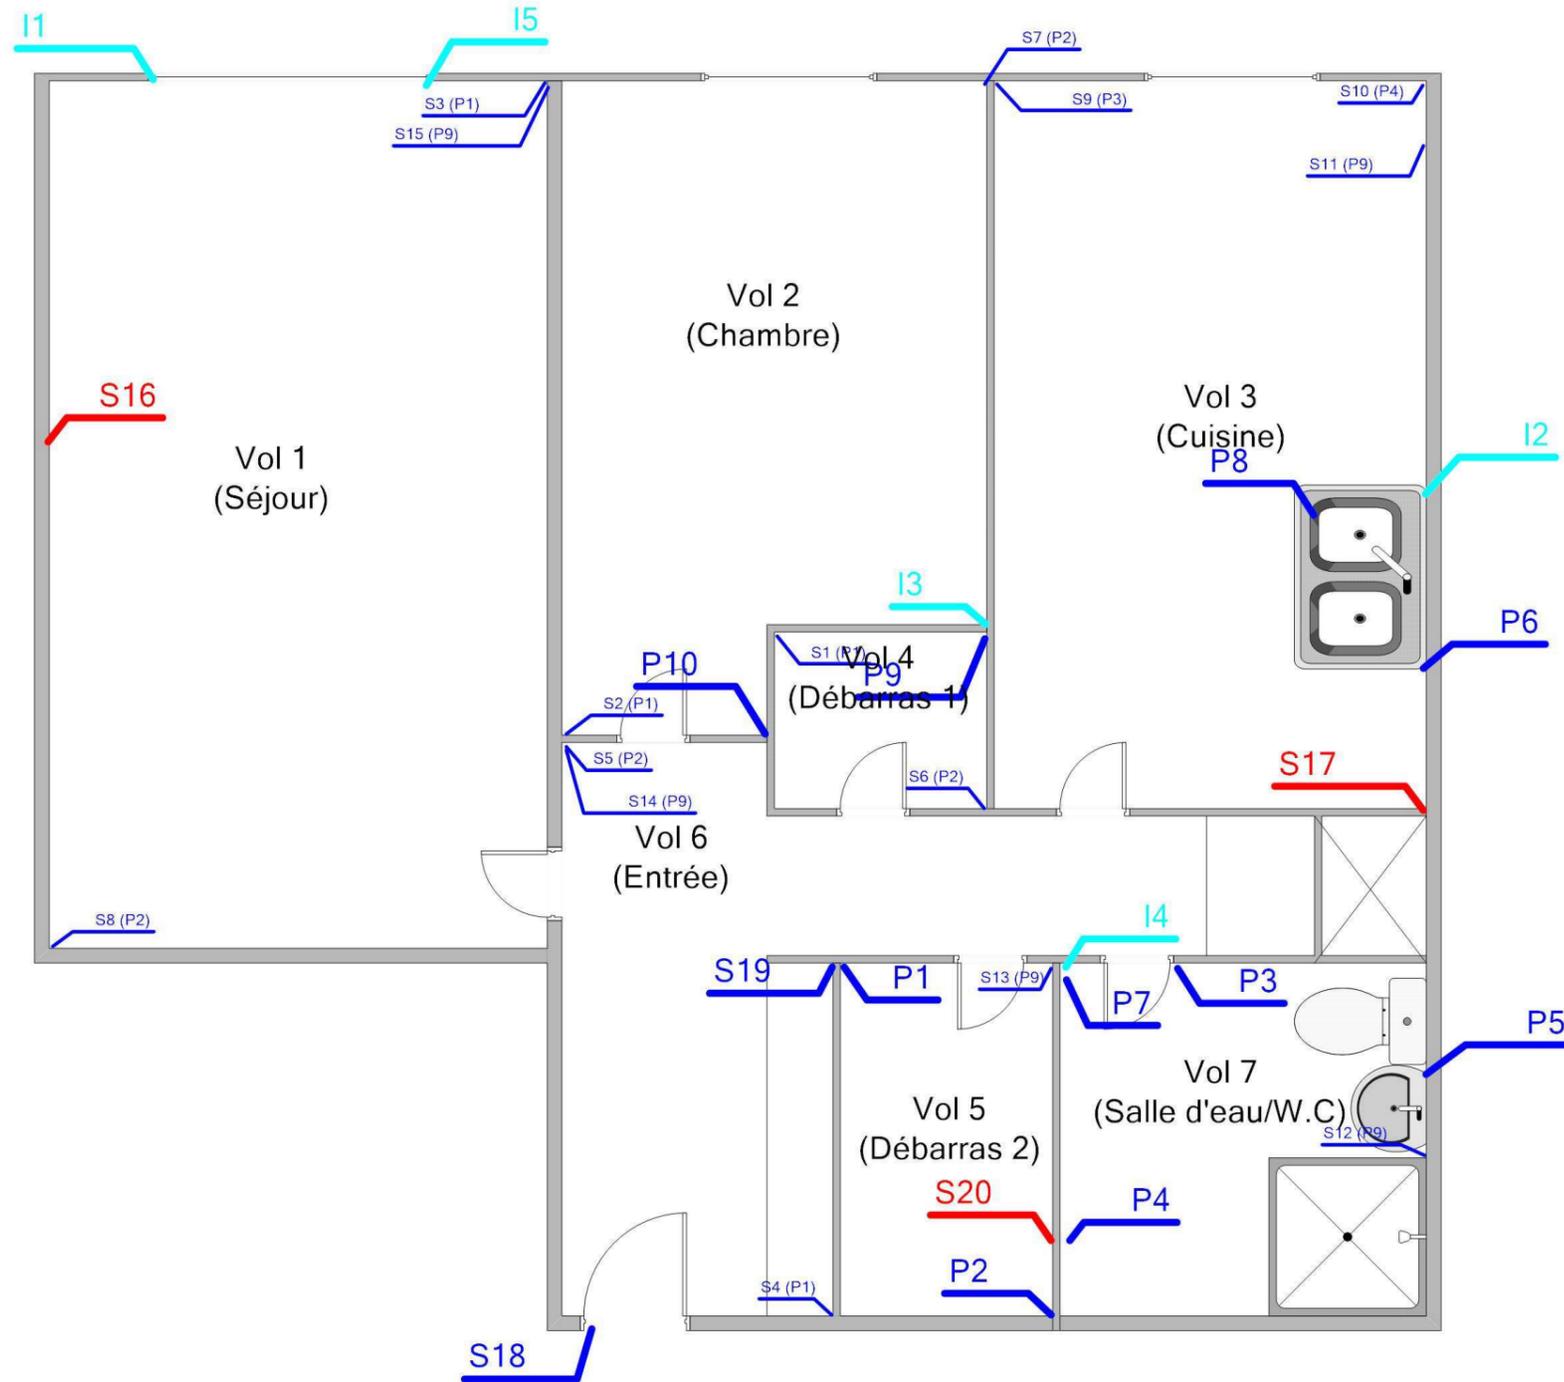
APPARTEMENT N°175 - PLAN DE REPÉRAGE - ACTIONS MENÉES

S16: Enduit plâtre (Porteur pièces sèches)
	S17: Enduit plâtre (Porteur pièces humides)
	S20: Dalles plastiques beiges
