Rapport de mission de repérage des matériaux et produits contenant de l'amiante avant travaux

Adresse :	36 RUE JULES RENARD - LA MAILLARDIERE
CP - Ville :	53200 CHATEAU GONTIER
Référence client :	_00159000080000100218_
Date du repérage :	04/07/2017
Désignation :	Appartement n° 218 de type 2 situé au RDC

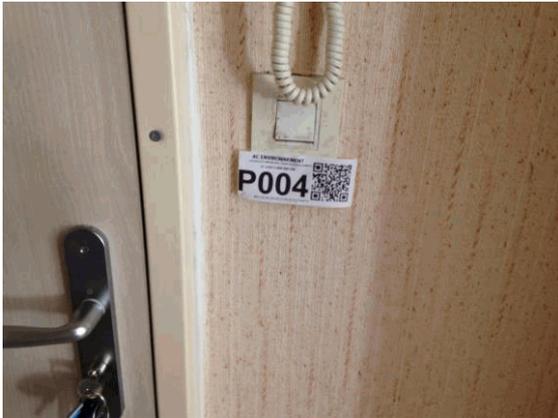
002NI001573 n°4 - 2 (P4)

Appartement n°218	Vol 2 (Séjour) - Vol 1 (Entrée) - Vol 4 (Chambre)	Murs et cloisons	Jonction entre panneaux préfabriqués	P4 - S8 - S9	Sondage et extension de la zone homogène du prélèvement P4	Cloisons et doublages pièces sèches	002NI001573 n°4 - 1 - 002NI001573 n°4 - 2	P4	Matériau plâtreux blanc avec couche cartonnée + peinture non séparable	Négatif	Négatif sur analyse
Appartement n°218	Vol 5 (SDB)	Murs et cloisons	Jonction entre panneaux préfabriqués	P5	Réalisation d'un prélèvement	Cloisons et doublages pièces humides	002NI001573 n°5 - 1 - 002NI001573 n°5 - 2	P5	Enduit plâtreux blanc en vrac non séparable + matériau plâtreux blanc avec couche cartonnée non séparable + peintures multiples non séparable	Négatif	Négatif sur analyse
Appartement n°218	Vol 6 (W.C) - Vol 3 (Cuisine)	Murs et cloisons	Jonction entre panneaux préfabriqués	S10 - S11	Sondage et extension de la zone homogène du prélèvement P5	Cloisons et doublages pièces humides	002NI001573 n°5 - 1 - 002NI001573 n°5 - 2	P5	Enduit plâtreux blanc en vrac non séparable + matériau plâtreux blanc avec couche cartonnée non séparable + peintures multiples non séparable	Négatif	Négatif sur analyse

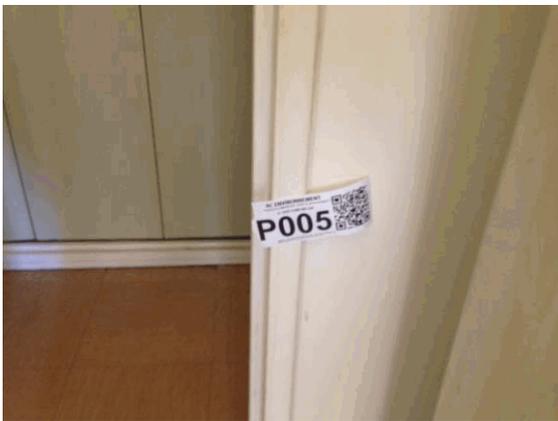
002NI001573 n°5 - 2 (P5)

P5	Parois verticales intérieures et enduits	Murs et cloisons	Enduit plâtreux blanc en vrac non séparable + matériau plâtreux blanc avec couche cartonnée non séparable + peintures multiples non séparable - Cloisons et doublages pièces humides -	Appartement n°218 - Vol 5 (SDB)	
P6	Parois verticales intérieures et enduits	Murs et cloisons	Enduit beige en vrac non séparable + peinture non séparable - Porteurs pièces sèches -	Appartement n°218 - Vol 2 (Séjour)	
P7	Parois verticales intérieures et enduits	Murs et cloisons	Enduit beige en vrac non séparable + peinture non séparable - Porteurs pièces humides -	Appartement n°218 - Vol 3 (Cuisine)	
P8	Plafond et faux-plafonds	Plafonds	Enduit beige en vrac non séparable + peinture non séparable - Pièces sèches -	Appartement n°218 - Vol 2 (Séjour)	
P9	Plafond et faux-plafonds	Plafonds	Enduit plâtre - Pièces humides -	Appartement n°218 - Vol 3 (Cuisine)	
P10	Revêtement de mur	Revêtement de mur	Colle beige + peinture - Blanche 10*10 -	Appartement n°218 - Vol 3 (Cuisine)

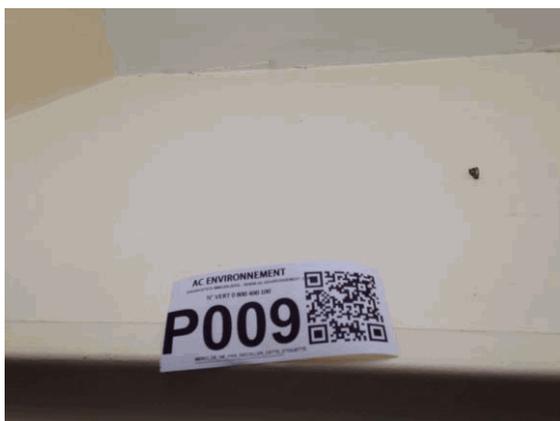
002NI001573 n°9 - 2 (P9)

Appartement n°218	Vol 5 (SDB) - Vol 6 (W.C)	Plafonds	Enduit plâtre	S16 - S17	Sondage et extension de la zone homogène du prélèvement P9	Pièces humides	002NI0015 73 n°9 - 1 - 002NI0015 73 n°9 - 2	P9	Enduit plâtre	Négatif	Négatif sur analyse
