Rapport de mission de repérage des matériaux et produits contenant de l'amiante avant travaux

Adresse :	34 RUE JULES RENARD - LA MAILLARDIERE
CP - Ville :	53200 CHATEAU GONTIER
Référence client :	_00159000090000100241_
Date du repérage :	05/07/2017
Désignation :	Appartement n° 241 de type 4 situé au 01 er étage

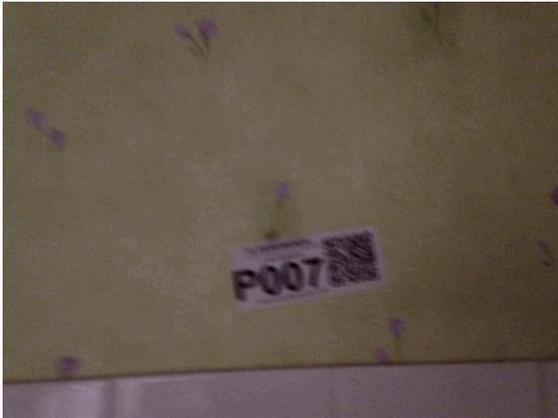
002NI001574 n°7 - 1 (P7)

Appartement n°241	Vol 5 (Cuisine)	Murs et cloisons	Enduit plâtre	S12	Sondage et extension de la zone homogène du prélèvement P7	Porteurs pièces humides	002NI0015 74 n°7 - 1 - 002NI0015 74 n°7 - 2	P7	Enduit plâtreux blanc en vrac + peinture non séparable + matériau beige en vrac non séparable	Négatif	Négatif sur analyse
Appartement n°241	Vol 1 (Entrée)	Porte de placard	Tampon bitumineux	S1	Réalisation d'un sondage	noir	S1 - 1				Présence sur document Prélèvement n°10 du dossier AC-ENVIRONNEMENT 002NI001572
Appartement n°241	Vol 6 (Dégagement)	Porte de placard	Tampon bitumineux	S1	Sondage et extension de la zone homogène du sondage S1	noir	S1 - 1				Présence sur document Prélèvement n°10 du dossier AC-ENVIRONNEMENT 002NI001572

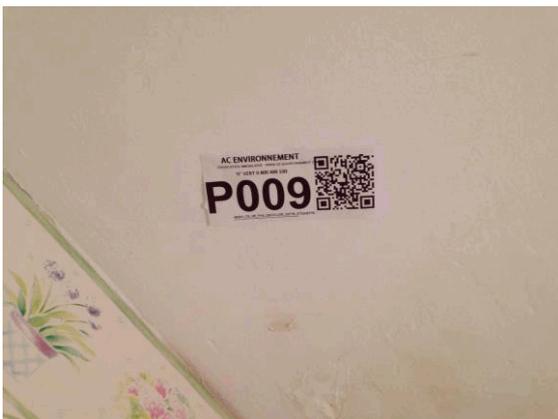
002NI001574 n°9 - 2 (P9)

Appartement n°241	Vol 5 (Cuisine) - Vol 7 (W.C)	Plafonds	Enduit plâtre	S23 - S24	Sondage et extension de la zone homogène du prélèvement P9	Pièces humides	002NI0015 74 n°9 - 1 - 002NI0015 74 n°9 - 2	P9	Enduit plâtreux blanc en vrac + peinture non séparable	Négatif	Négatif sur analyse
