## Rapport de mission de repérage des matériaux et produits contenant de l'amiante avant travaux

| Adresse : | 32 ROUTE DE RENNES - RTE DE RENNES 1 |
| Date du repérage : | 13/07/2016 |
| Désignation : | Appartement n° 24 de type 3 situé au 01 er étage |

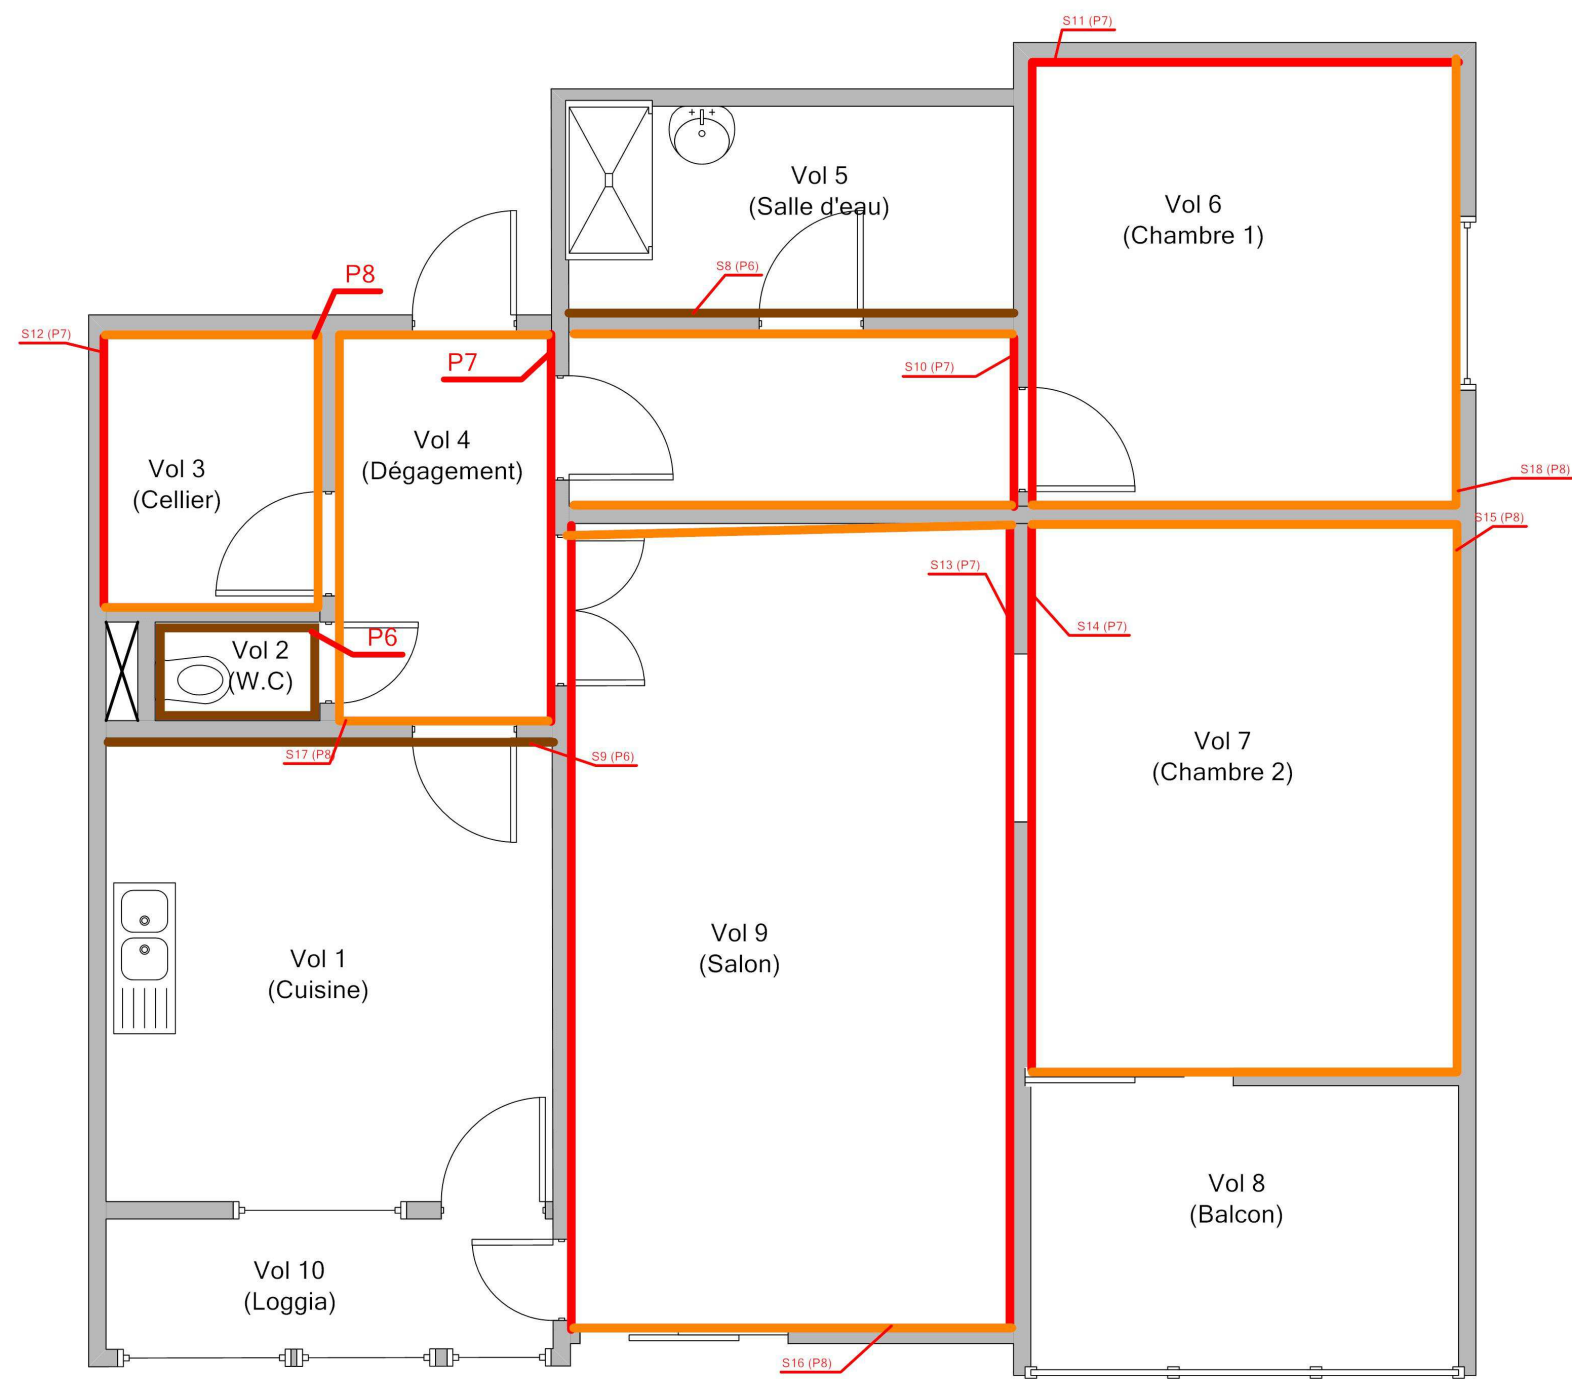
| | P6 : Jonction entre panneaux préfabriqués -cloisons pièces humides |

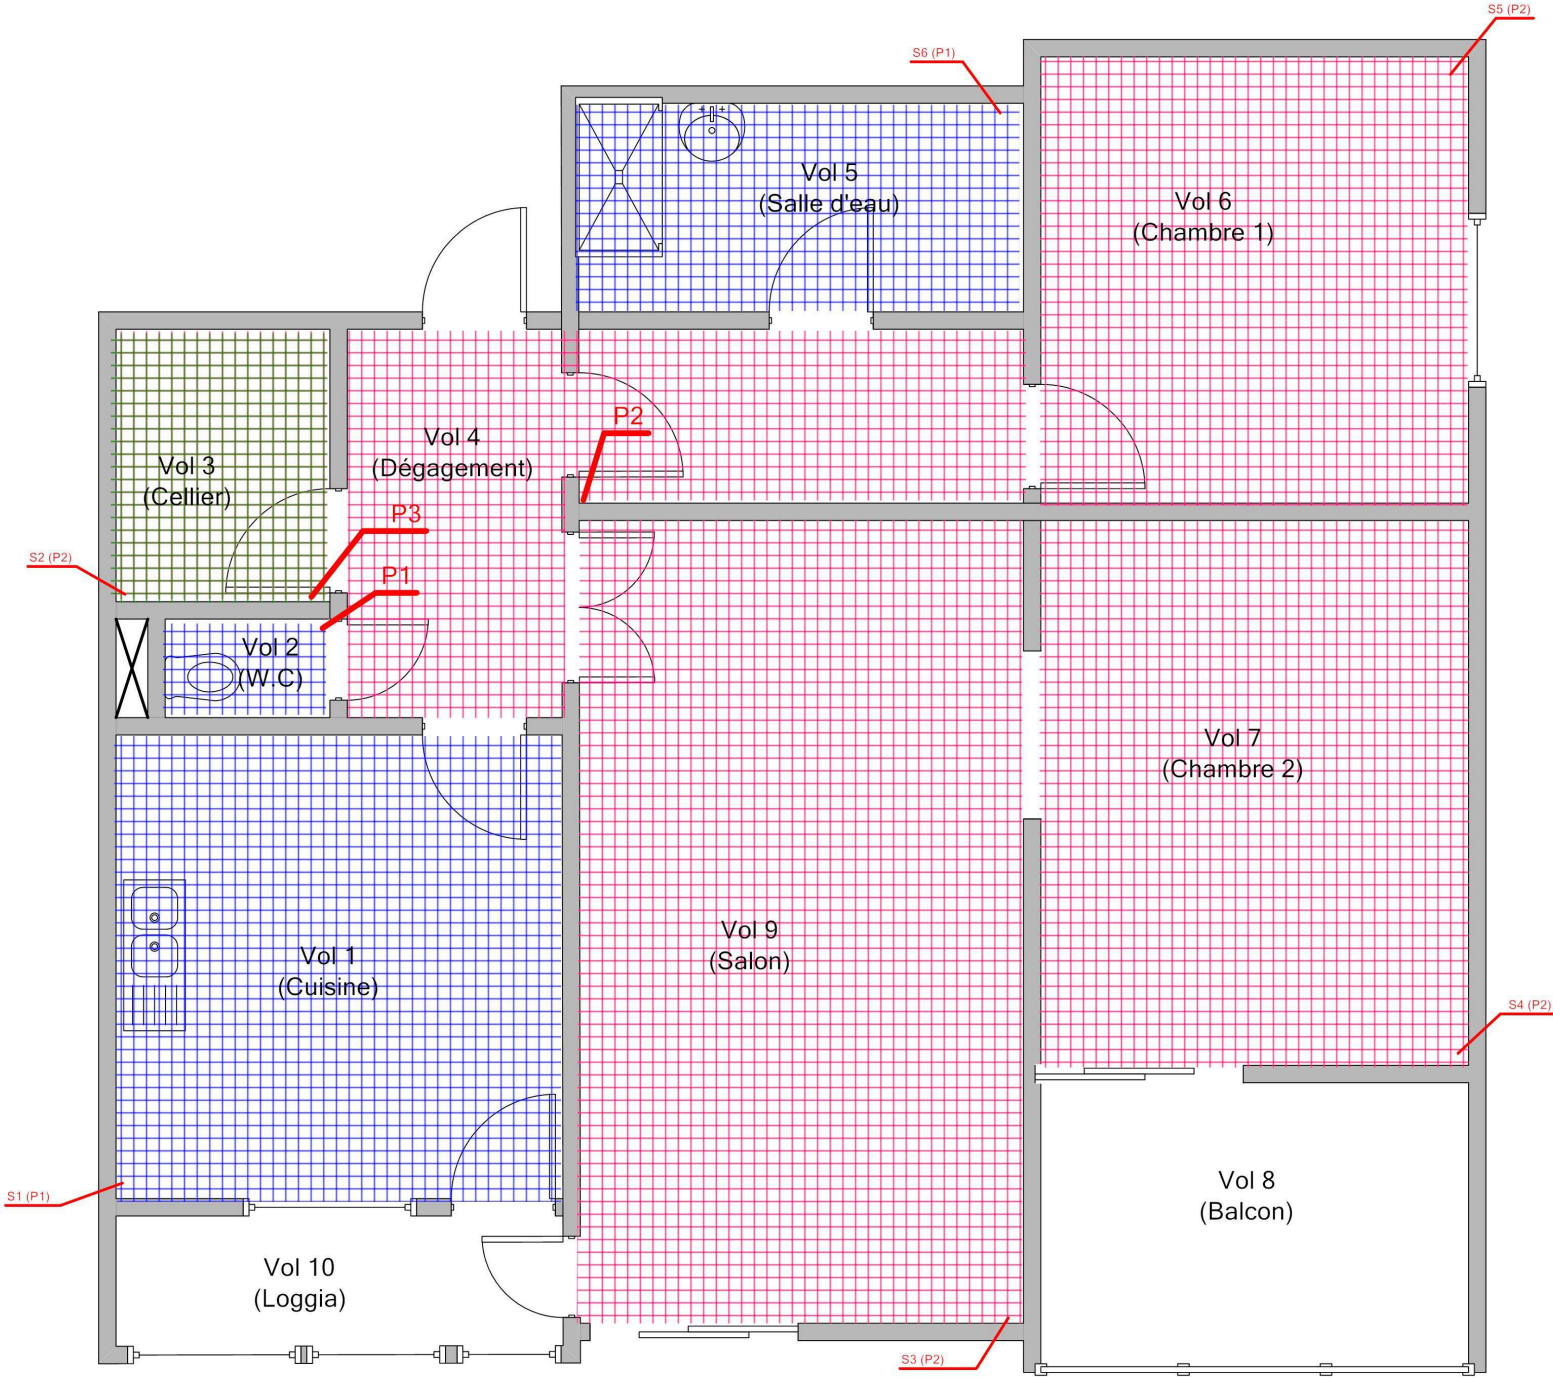
| LOGEMENT 24 - MPCA PLAFOND ET FAUX-PLAFONDS | | | | Référence:<br>002OY000044 |

| LOGEMENT 24 - MPCA PLAFOND ET FAUX-PLAFONDS | | | | Référence:<br>002OY000044 |
|---|---|---|---|---|
| | | | | P1 : plafond pièces humides |
