Rapport de mission de repérage des matériaux et produits contenant de l'amiante avant travaux

Adresse :	rue de Normandie "Rés Aubépines" - LES AUBEPINES
CP - Ville :	53160 BAIS
Référence client :	_00299000010000100007_
Date du repérage :	08/11/2016
Désignation :	Appartement n° 7 de type 2 situé au 01 ^{er} étage

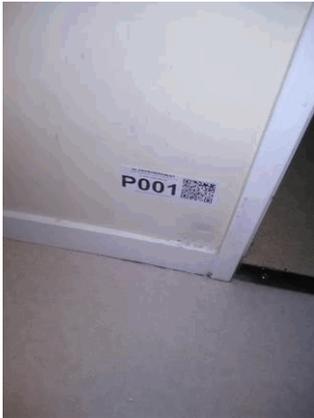
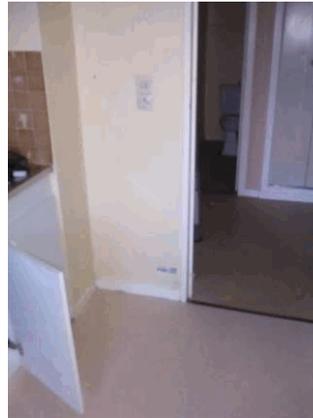
002QW000011 n°1 - 1 (P1)

Plan	Localisation	Composant	Partie composant	Descriptif de l'action menée				Laboratoire			Conclusion
				Réf action	Observation	Précision loc.	Ref photo	Ref Prél.	Descriptif	Résultat	
LGT 7	Vol 7 (Cuisine)	Murs et cloisons	Enduit ciment	P1	Réalisation d'un prélèvement	Porteur pièces humides	002QW000 011 n°1 - 1 - 002QW000 011 n°1 - 2	P1	Enduit compact gris en vrac + enduit compact blanc en vrac non séparable + peinture non séparable	Négatif	Négatif sur analyse
LGT 7	Vol 4 (Salle de bain)	Murs et cloisons	Enduit ciment	S21	Sondage et extension de la zone homogène du prélèvement P1	Porteur pièces humides	002QW000 011 n°1 - 1 - 002QW000 011 n°1 - 2	P1	Enduit compact gris en vrac + enduit compact blanc en vrac non séparable + peinture non séparable	Négatif	Négatif sur analyse
LGT 7	Vol 2 (Entrée)	Menuiseries	ensemble joints portes d'entree	P4	Réalisation d'un prélèvement		002QW000 011 n°4 - 1 - 002QW000 011 n°4 - 2	P4	Matériau souple noir + matériau gris en mousse non séparable + papier non séparable + peinture non séparable	Négatif	Négatif sur analyse

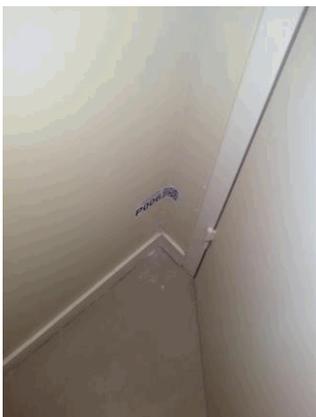
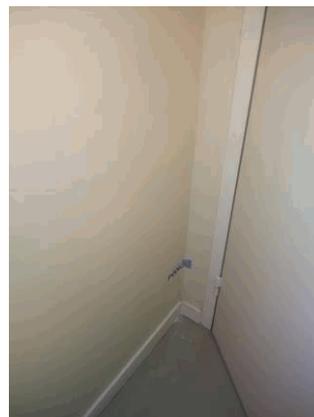
002QW000011 n°6 - 1 (P6)

LGT 7	Vol 1 (W.C)	Cloisons légères ou préfabriquées	Jonction entre panneaux préfabriqués	P6	Réalisation d'un prélèvement	Cloison et doublage placoplâtre pièces humides	002QW000 011 n°6 - 1 - 002QW000 011 n°6 - 2	P6	Enduit plâtreux blanc avec couche cartonnée + peinture non séparable	Négatif	Négatif sur analyse
LGT 7	Vol 4 (Salle de bain) - Vol 7 (Cuisine)	Cloisons légères ou préfabriquées	Jonction entre panneaux préfabriqués	S5 - S6	Sondage et extension de la zone homogène du prélèvement P6	Cloison et doublage placoplâtre pièces humides	002QW000 011 n°6 - 1 - 002QW000 011 n°6 - 2	P6	Enduit plâtreux blanc avec couche cartonnée + peinture non séparable	Négatif	Négatif sur analyse
LGT 7	Vol 5 (Chambre)	Murs et cloisons	Enduit plâtre	P11	Réalisation d'un prélèvement	Porteur pièces sèches	002QW000 011 n°11 - 1 - 002QW000 011 n°11 - 2	P11	Enduit compact gris en vrac + enduit compact beige en vrac non séparable + peinture non séparable	Négatif	Négatif sur analyse

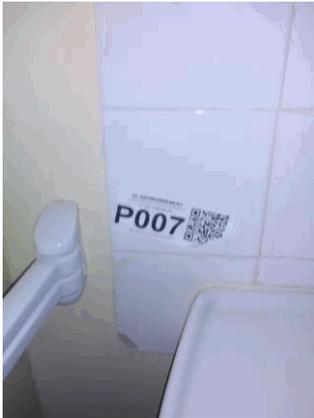
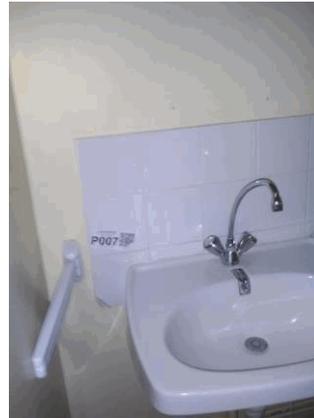
002QW000011 n°7 - 1 (P7)

P7	Revêtement de mur	Revêtement de mur	Colle beige avec couche cartonnée - salle de bain -	LGT 7 - Vol 4 (Salle de bain)	
P8	Plafond et faux-plafonds	Plafonds	Enduit compact gris en vrac + peinture non séparable - Plafond pièces humides -	LGT 7 - Vol 4 (Salle de bain)	
P9	Equipements divers et accessoires	Baignoire	Tampon bitumineux noir + papier non séparable - -	LGT 7 - Vol 4 (Salle de bain)	
P10	Equipements divers et accessoires	Baignoire	Matériau souple noir + matériau fibreux jaune - -	LGT 7 - Vol 4 (Salle de bain)	
P11	Parois verticales intérieures et enduits	Murs et cloisons	Enduit compact gris en vrac + enduit compact beige en vrac non séparable + peinture non séparable - Porteur pièces sèches -	LGT 7 - Vol 5 (Chambre)	
P12	Equipements divers et accessoires	Porte de placard	Tampon bitumineux derrière porte de placard (type KZ) - -	LGT 7 - Vol 5 (Chambre)	
P13	Parois verticales intérieures et enduits	Cloisons légères ou préfabriquées	Enduit plâtreux blanc avec couche en papier + peinture non séparable - Cloison et doublage placoplâtre pièces sèches -	LGT 7 - Vol 6 (Salon)

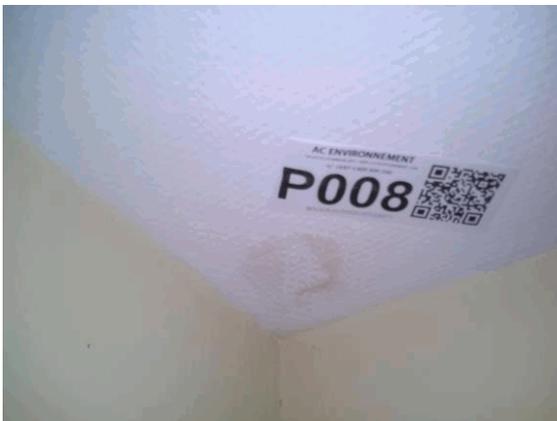
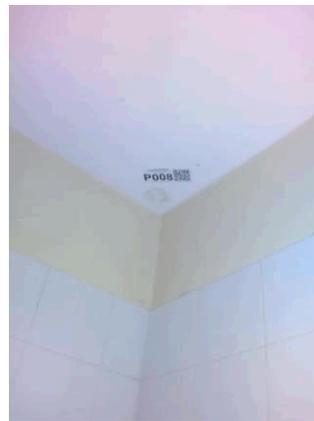
002QW000011 n°8 - 1 (P8)

LGT 7	Vol 1 (W.C) - Vol 7 (Cuisine)	Plafonds	Enduit plâtre	S7 - S8	Sondage et extension de la zone homogène du prélèvement P8	Plafond pièces humides	002QW000 011 n°8 - 1 - 002QW000 011 n°8 - 2	P8	Enduit compact gris en vrac + peinture non séparable	Négatif	Négatif sur analyse

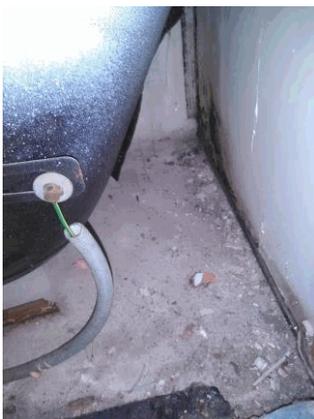
002QW000011 n°15 - 1 (P15)

P15	Revêtement de sol	Revêtement de sol	Matériau compact beige et gris hétérogène + peinture non séparable - sol d'origine pieces humide -	LGT 7 - Vol 4 (Salle de bain)	
P16	Revêtement de sol	Revêtement de sol	Colle polymère jaune avec couche en mousse + ragréage gris non séparable + sous couche de ragréage beige + peintures multiples non séparable - ragreage d'origine + residus colle noire -	LGT 7 - Vol 4 (Salle de bain)	
P17	Revêtement de sol	Revêtement de sol	Moquette noire avec couche en mousse + colle polymère jaune en faible quantité non séparable + ragréage beige en faible quantité en vrac non séparable - bande moquette origine -	LGT 7 - Vol 4 (Salle de bain)	
P18	Revêtement de sol	Revêtement de sol	Matériau compact beige et gris hétérogène + peinture non séparable - ragreage pieces seches -	LGT 7 - Vol 5 (Chambre)	
P19	Revêtement de sol	Revêtement de sol	Moquette marron avec couche en mousse + colle polymère jaune - moquette placards d'origine -	LGT 7 - Vol 5 (Chambre)
