Rapport de mission de repérage des matériaux et produits contenant de l'amiante avant travaux

Adresse :	PLACE DE LA MAIRIE
CP - Ville :	53800 RENAZE
Référence client :	_0039100001_
Date du repérage :	02/11/2016
Désignation :	Bâtiment composé de 1 cage et de 2 étages

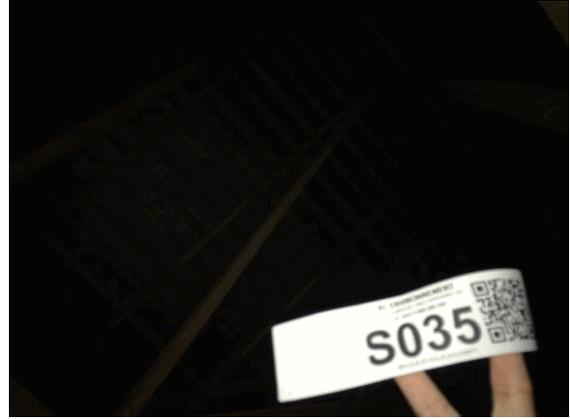
S35 - 1 (A35)

Plan	Localisation	Composant	Partie composant	Descriptif de l'action menée				Laboratoire		Conclusion
				Réf action	Observation	Précision loc.	Ref photo	Ref Prél.	Descriptif	
combles	Vol 7 (Comble)	Elément sous toiture	matériaux sous isolant de toiture	I2			I2 - 1			Impossibilités d'y accéder afin de réaliser des prélèvements sans risques de dégradations des différents matériaux ou conduits masqués par l'isolant posé au sol sur une épaisseur trop importante. De plus impossibilités de visualiser et de repérer de façon exhaustive tous les types de matériaux
combles	Vol 7 (Comble)	Ardoises	Ardoises naturelle	S35			S35 - 1			Négatif sur jugement personnel de l'opérateur de repérage
plan toiture	Vol 14 (Toiture)	Ardoises	Ardoises naturelle	S35			S35 - 1			Négatif sur jugement personnel de l'opérateur de repérage
