## Rapport de mission de repérage des matériaux et produits contenant de l'amiante avant travaux

| Adresse : | 11 RUE DE NORMANDIE - LOT DU MAINE |
| CP - Ville : | 53170 MESLAY DU MAINE |
| Désignation : | Appartement n° 20 de type 2 situé au 01 er étage |

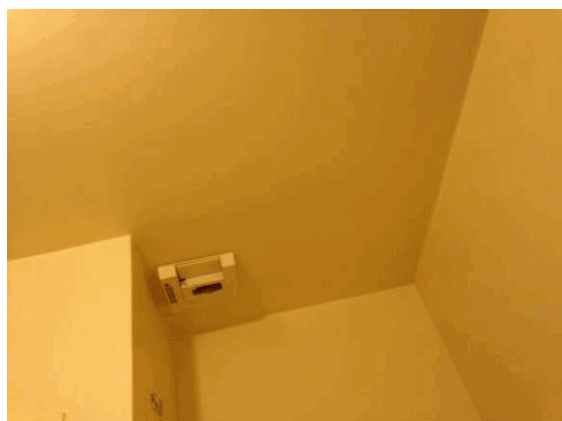
002HD001301 n°8 - 2 (P8)

| Plan | Localisation | Composant | Partie composant | Descriptif de l'action menée | | | | Laboratoire | | | Conclusion |
|---|---|---|---|---|---|---|---|---|---|---|---|
| LGT 20 | Vol 5 (SDB) | Faux plafonds | Joints panneau / plaques | P8 | Réalisation d'un prélèvement | Plafond plaque plâtre pièces humides | 002HD0013<br>01 n°8 - 1 -<br>002HD0013<br>01 n°8 - 2 | P8 | Enduit plâtreux blanc en vrac non séparable + carton + peinture non séparable | Négatif | Négatif sur analyse |

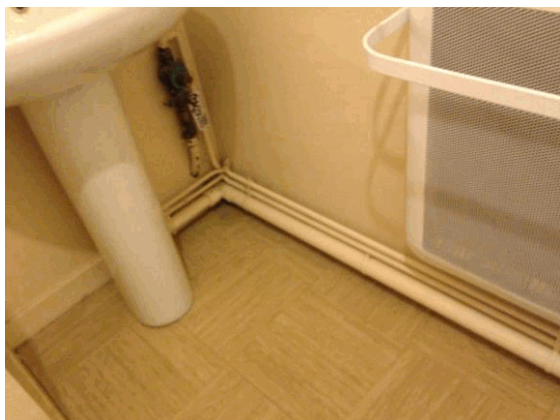
002HD001301 n°9 - 2 (P9)

| Plan | Localisation | Composant | Partie composant | Descriptif de l'action menée | | | | Laboratoire | | | Conclusion |
|---|---|---|---|---|---|---|---|---|---|---|---|
| LGT 20 | Vol 5 (SDB) | Cloisons légères ou préfabriquées | Jonction entre panneaux préfabriqués | P9 | Réalisation d'un prélèvement | Cloison et doublage plaque plâtre pièces humides | 002HD0013<br>01 n°9 - 1 -<br>002HD0013<br>01 n°9 - 2 | P9 | Enduit plâtreux blanc en vrac + peinture non séparable + papier non séparable | Négatif | Négatif sur analyse |
