## Rapport de mission de repérage des matériaux et produits contenant de l'amiante avant travaux

| Adresse : | LOT DU MAINE |
| CP - Ville : | 53170 MESLAY DU MAINE |
| Désignation : | Bâtiment composé de 3 cages et de 1 étage |

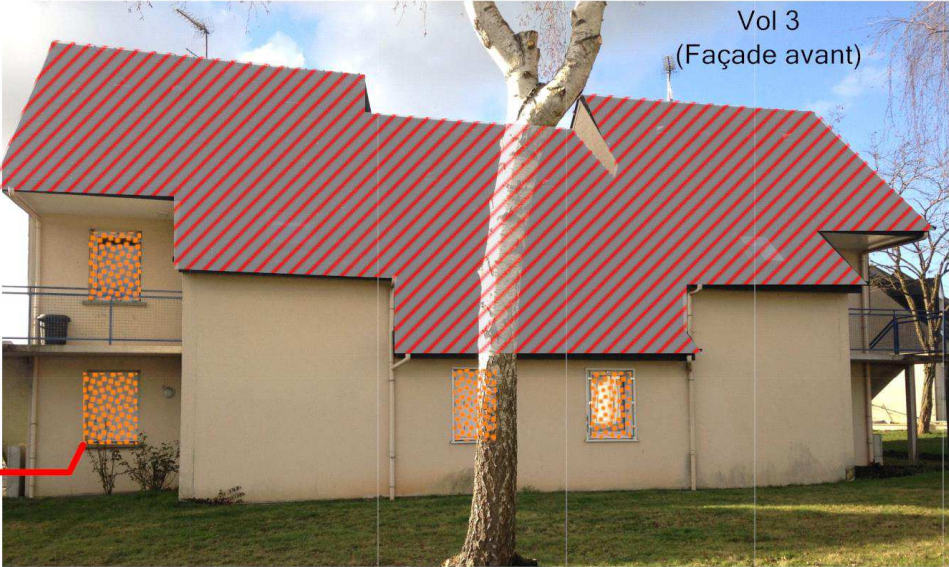
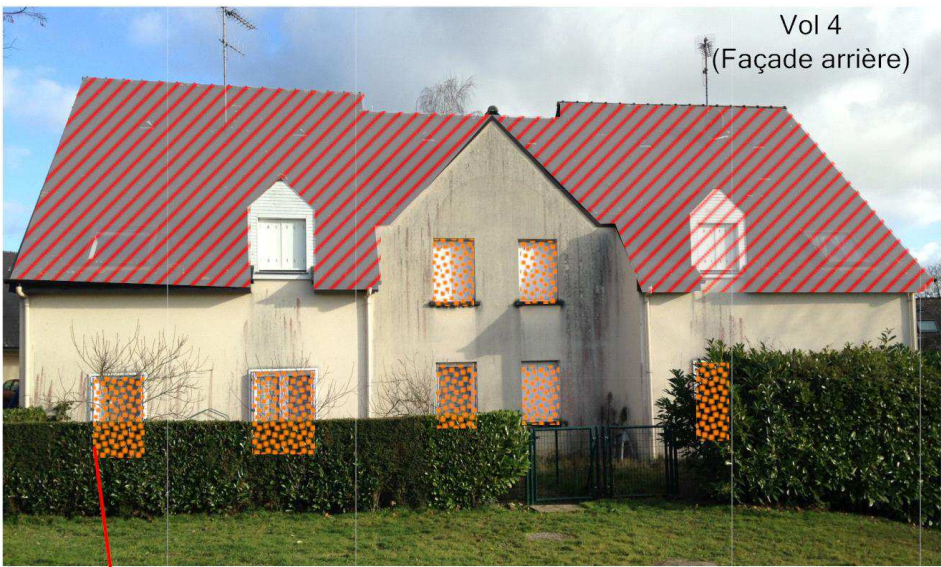
| FAÇADES - MPCA TOUTES CATÉGORIES CONFONDUES | | | | Référence:<br>002HD001303 |
|---|---|---|---|---|
| | | | | <div> <div>P6 : Reprise<br/>détanchéité</div> </div> |
| | | | | <div> <div>S1: Ardoises<br/>composites</div> </div> |

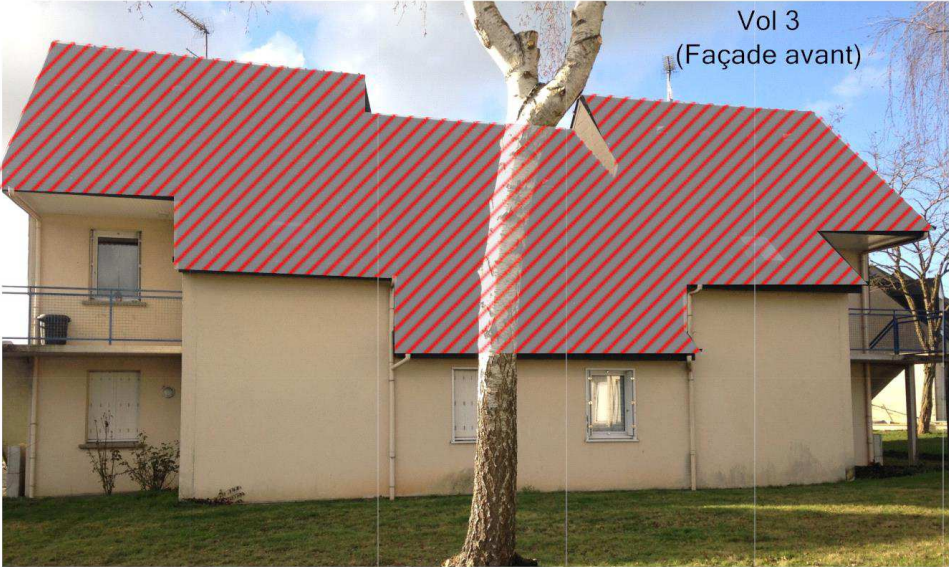
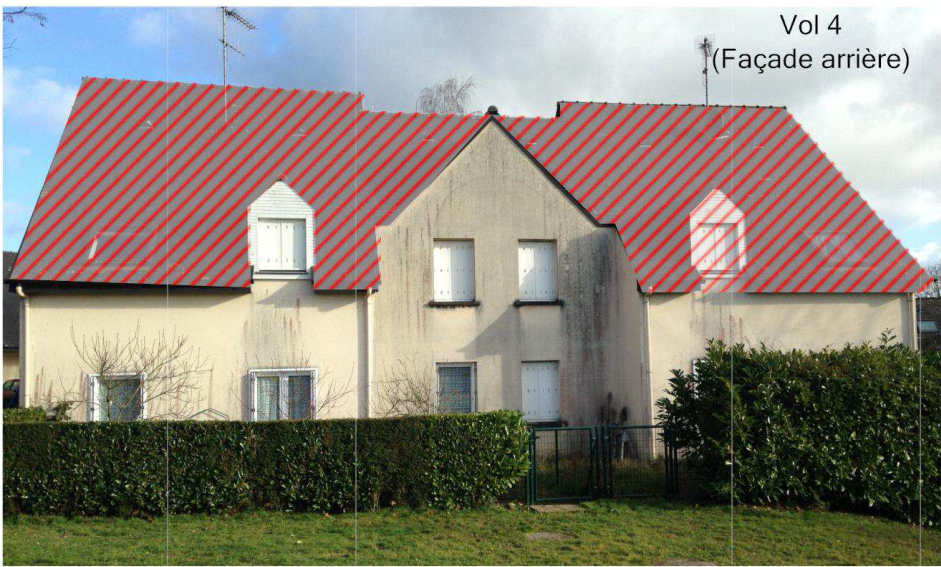
| FAÇADES - MPCA TOITURE ET ÉTANCHÉITÉ | | | | Référence:<br>002HD001303 |
|---|---|---|---|---|
| | | | | <div> <div>S1: Ardoises<br/>composites</div> </div> |

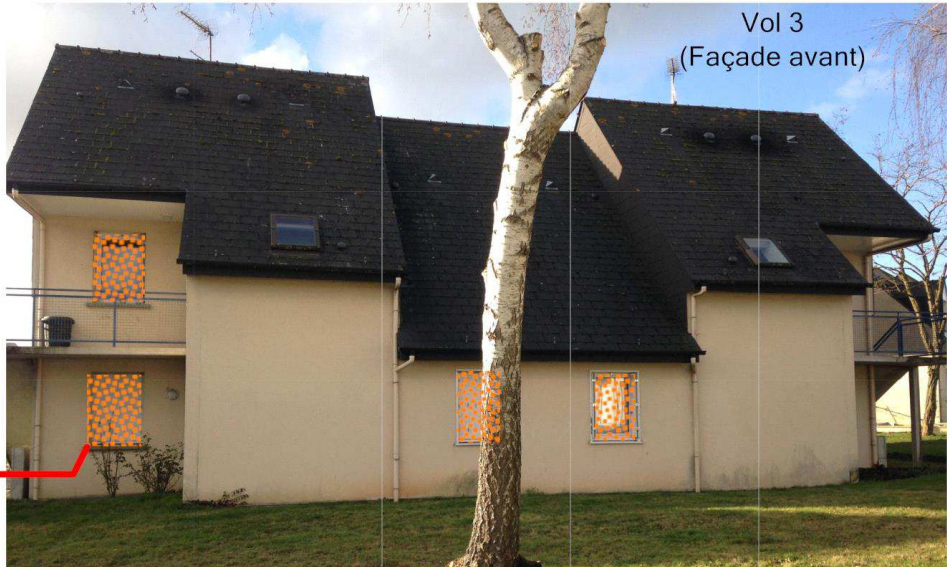
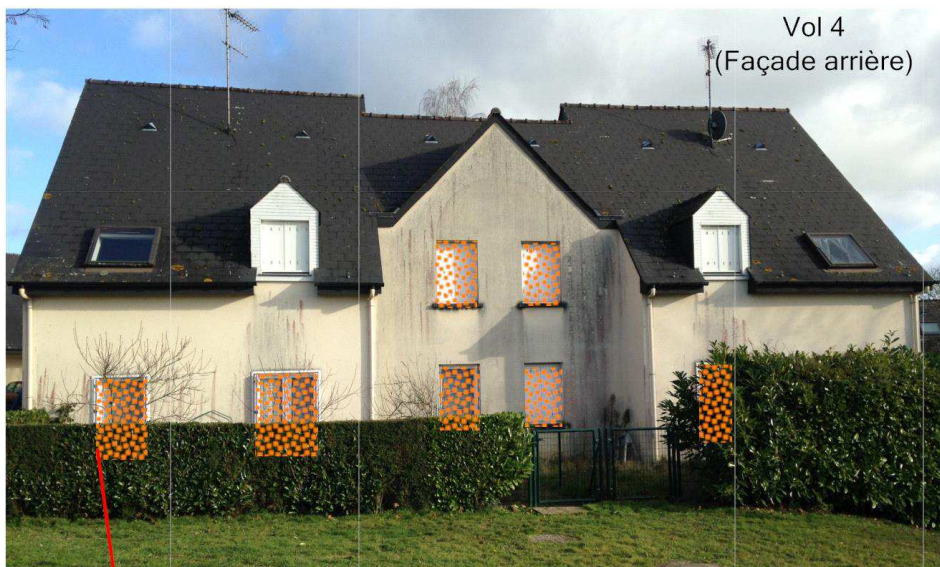
| FAÇADES - MPCA FAÇADES | | | | Référence:<br>002HD001303 | |
|---|---|---|---|---|---|
| | | | | | P6 : Reprise<br>détanchéité |

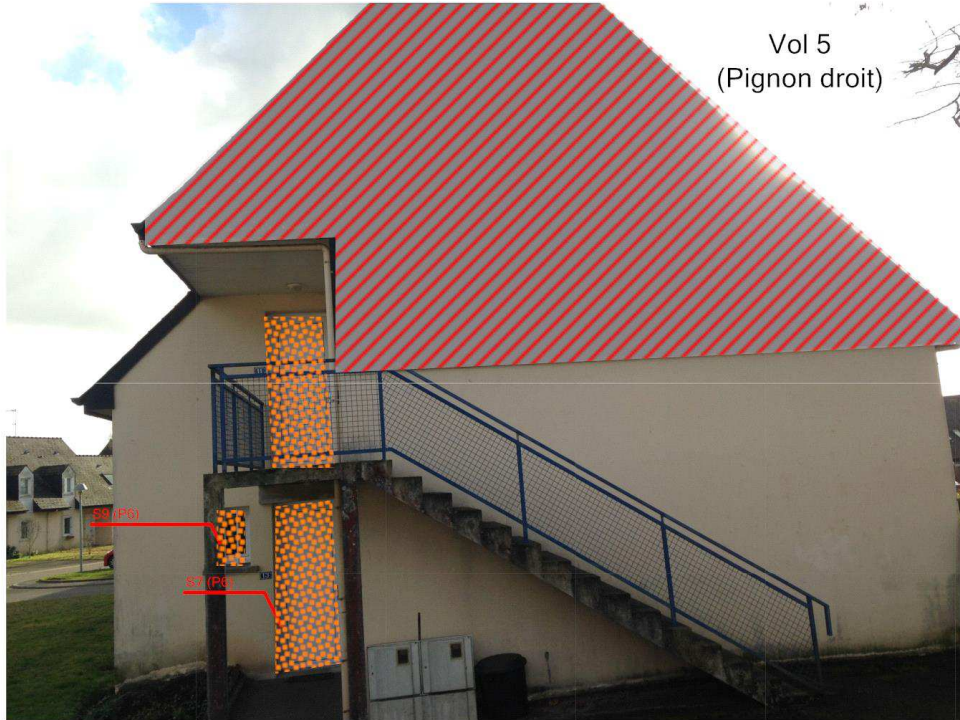
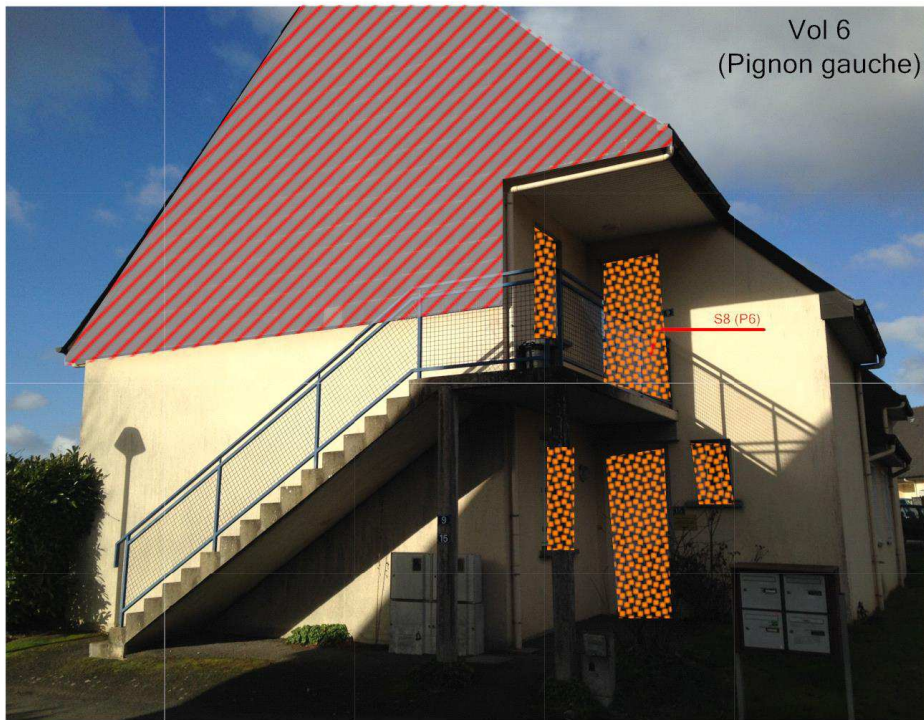
| PIGNONS - MPCA TOUTES CATÉGORIES CONFONDUES | | | | Référence:<br>002HD001303 | |
|---|--|--|--|---|---|
| | | | | | P6 : Reprise<br>détanchéité |
| | | | | | S1: Ardoises<br>composites |

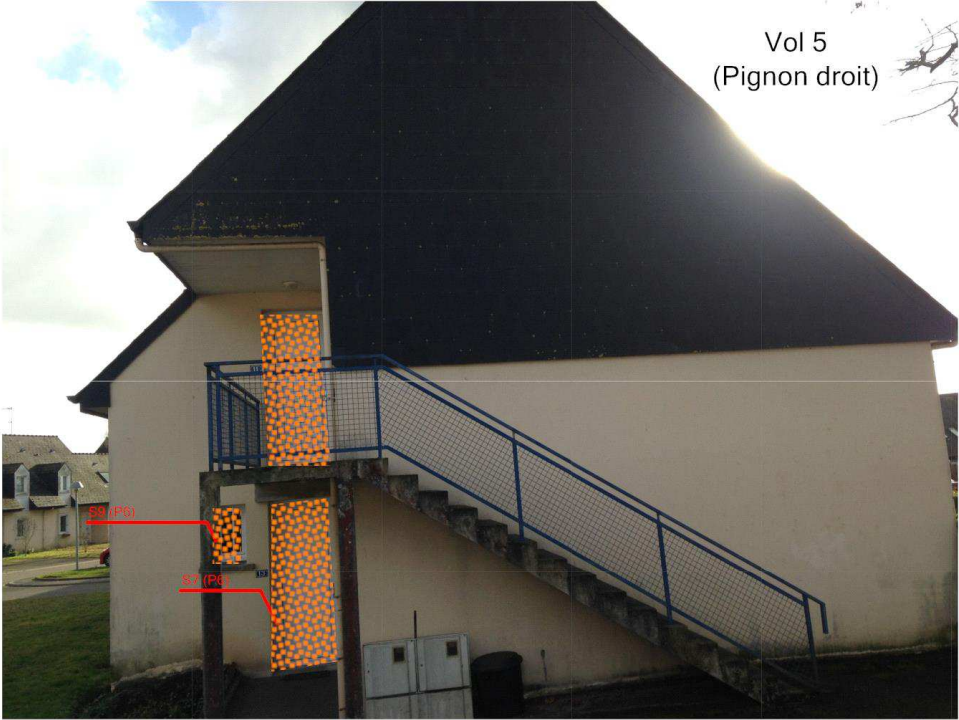
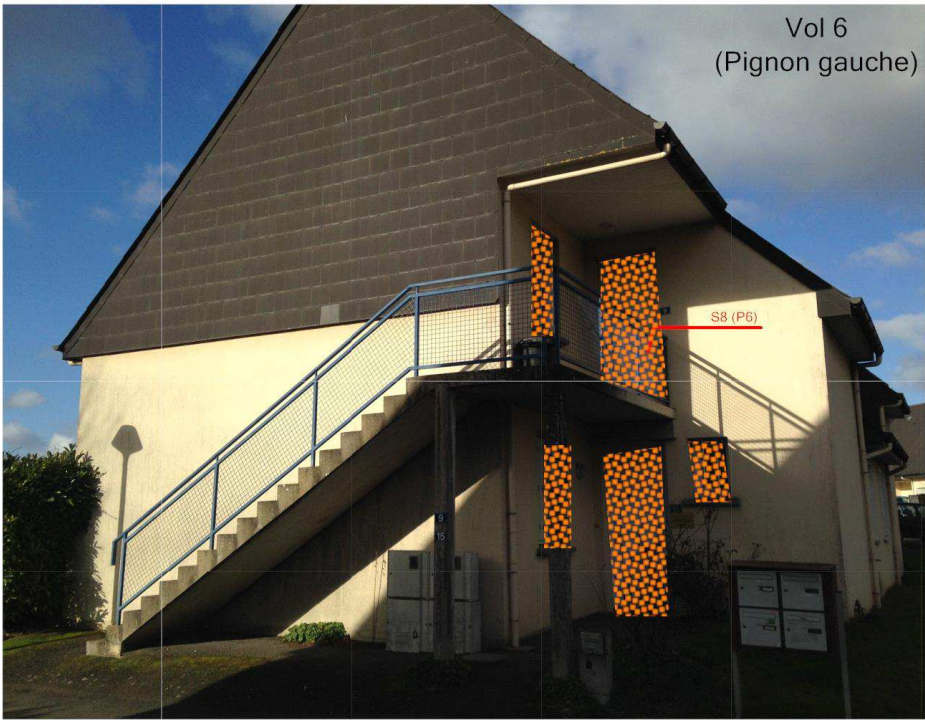
| PIGNONS - MPCA FAÇADES | | | | Référence:<br>002HD001303 |
|---|---|---|---|---|
| | | | | <div> <div>P6 : Reprise<br/>détanchéité</div> </div> |
