Rapport de mission de repérage des matériaux et produits contenant de l'amiante avant travaux

Adresse :	2 RUE ROBERT FOUILLET - LES GLYCINES
CP - Ville :	53810 CHANGE
Référence client :	_00402000010000200016_
Date du repérage :	20/07/2017
Désignation :	Appartement n° 16 de type 3 situé au 01 er étage

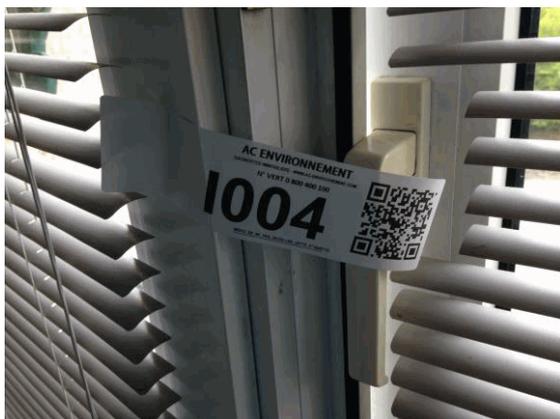
002LA002528 n°4 - 4 (P4)

Logement n°16	Vol 3 (Cuisine)	Plafonds	Enduit ciment (pièce humide)	P4	Réalisation d'un prélèvement		002LA0025 28 n°4 - 2 - 002LA0025 28 n°4 - 4	P4	Matériau gris en vrac + peinture + enduit plâtreux blanc en vrac	Négatif	Négatif sur analyse
Logement n°16	Vol 5 (SDB) - Vol 6 (W.C)	Plafonds	Enduit ciment (pièce humide)	S12 - S13	Sondage et extension de la zone homogène du prélèvement P4		002LA0025 28 n°4 - 2 - 002LA0025 28 n°4 - 4	P4	Matériau gris en vrac + peinture + enduit plâtreux blanc en vrac	Négatif	Négatif sur analyse
