Rapport de mission de repérage des matériaux et produits contenant de l'amiante avant travaux

Adresse :	PLACE DE L'EGLISE
CP - Ville :	53160 BAIS
Référence client :	_0043100002_
Date du repérage :	04/04/2017
Désignation :	Bâtiment composé de 1 cage et de 2 étages

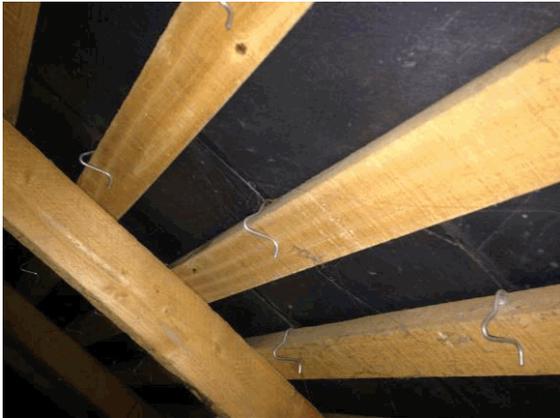
Référence	Localisation	Action
S36 - 1 (A36)	Plan masse - Vol 10 (Toiture)	Absence : pas d'amiante par nature
S34 - 1 (A34)	Plan masse - Vol 12 (Porche)	Présence sur décision de l'opérateur de repérage
S35 - 1 (A35)	Plan masse - Vol 12 (Porche)	Présence sur décision de l'opérateur de repérage
002HD001445 n°15 - 1 (P15)	Plan masse - Vol 9 (Plan masse)	Prélevement négatif
002HD001445 n°16 - 1 (P16)	Plan masse - Vol 9 (Plan masse)	Prélevement négatif
