## Rapport de mission de repérage des matériaux et produits contenant de l'amiante avant travaux

| Adresse : | 50 RUE NATIONALE - RUE NATIONALE |
| CP - Ville : | 53950 LOUVERNE |
| Désignation : | Appartement n° 3 de type 2 situé au RDC |

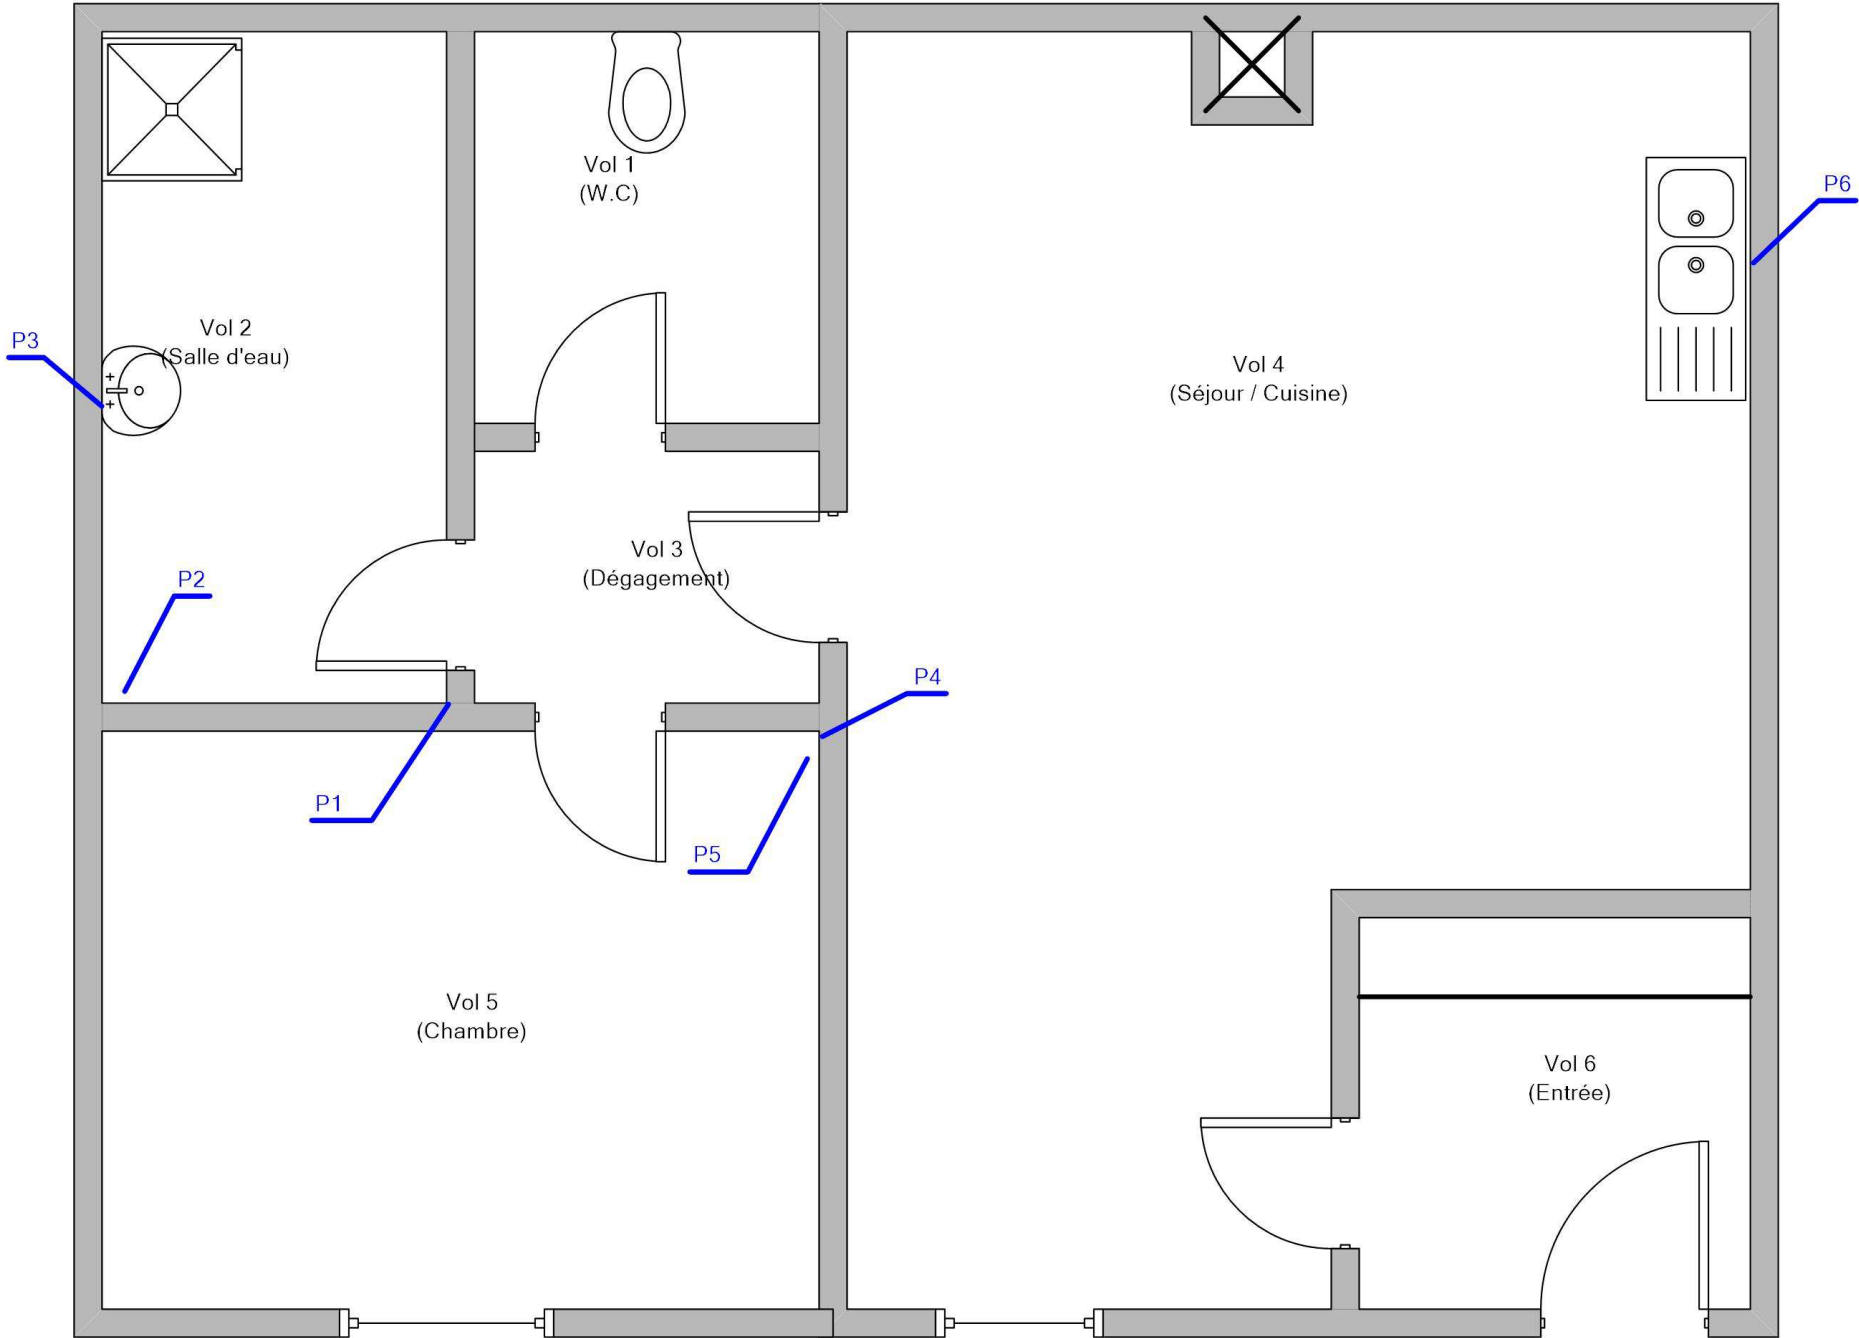
| APPARTEMENT 3 - PLAN DE PRÉLÈVEMENTS | | | | Référence:<br>002VZ000028 |

| Référence | Categorie | Composant | Materiau | Localisation | Observation |
|---|---|---|---|---|---|
| P1 | Parois verticales intérieures et enduits | Murs et cloisons | Cloison et doublage plaque plâtre pièces humides - - | Appartement 3 - Vol 2 (Salle d'eau) | |
| P2 | Plafond et faux-plafonds | Plafonds | Plafond plaque plâtre pièces humides - - | Appartement 3 - Vol 2 (Salle d'eau) | |
