Rapport de mission de repérage des matériaux et produits contenant de l'amiante avant travaux

Adresse :	LOT DU VERGER
CP - Ville :	53230 COSSE LE VIVIEN
Référence client :	_0046100001_
Date du repérage :	30/03/2017
Désignation :	Bâtiment composé de 1 cage et de 1 étage

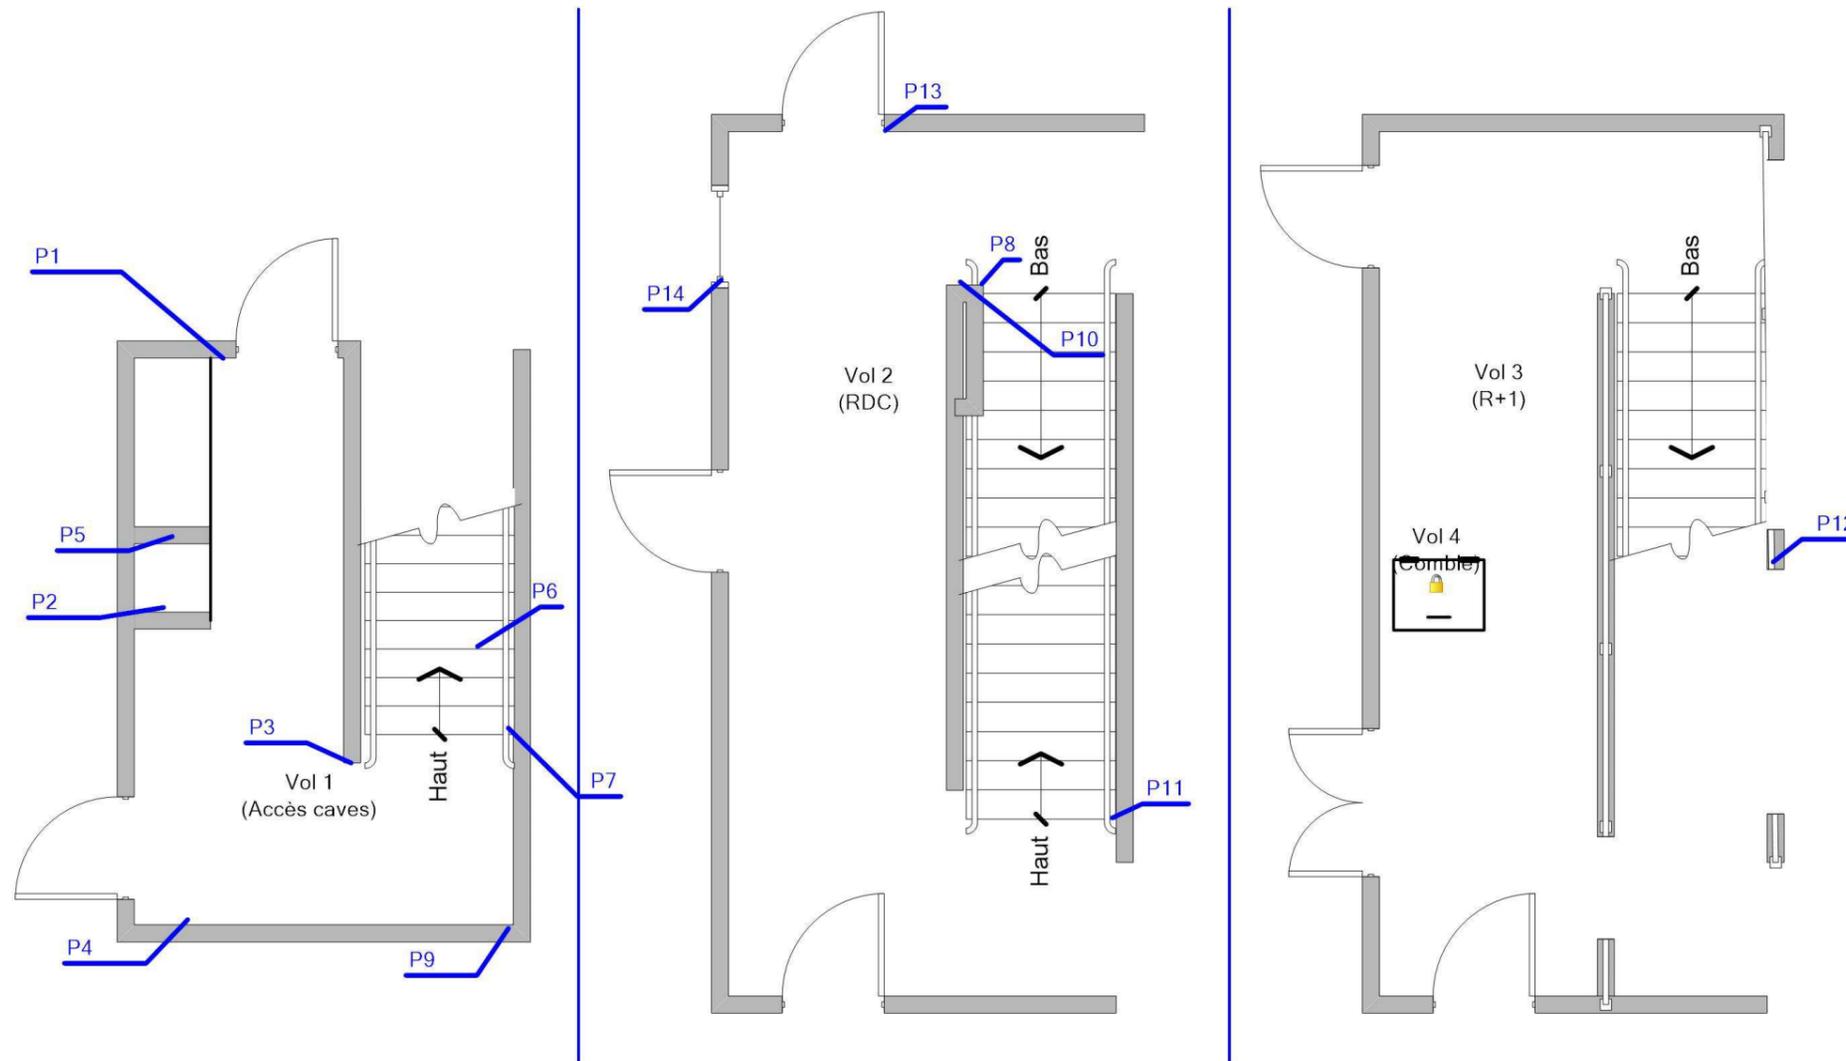
Volume non visité

Localisation / Désignation	Justification	Remarque
Cages d'escaliers - Vol 4 (Comble)	Moyen investigation non mis a disposition	inaccessible à cause de la hauteur trop importante
