Rapport de mission de repérage des matériaux et produits contenant de l'amiante avant travaux

Adresse :	90 GRANDE RUE - RES DU CHEVAL BLANC
CP - Ville :	53250 JAVRON LES CHAPELLES
Référence client :	_00467000010000100004_
Date du repérage :	09/06/2016
Désignation :	Appartement n° 4 de type 1BIS situé au 01 ^{er} étage

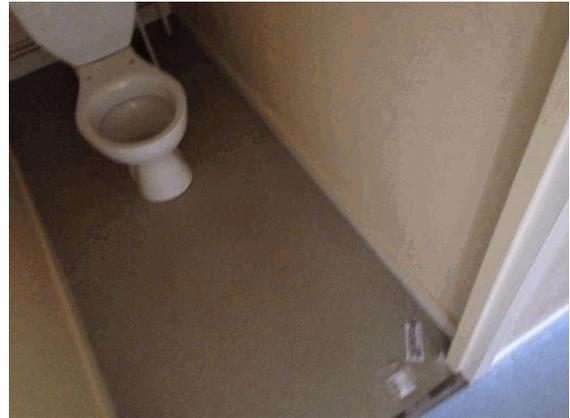
002HD001004 n°9 - 1 (P9)

P9	Revêtement de sol	Revêtement de sol	LINO BLEUE + COLLE JAUNE - lino bleuté + colle jaune -	LGT 4 - Vol 3 (W.C)	
P10	Revêtement de sol	Revêtement de sol	LINO BEIGE + COLLE JAUNE - lino beige + colle jaune -	LGT 4 - Vol 4 (SDB)	
P11	Revêtement de mur	Revêtement de mur	COLLE BLANCHE - grise -	LGT 4 - Vol 4 (SDB)	
P12	Plafond et faux-plafonds	Plafonds	PLATRE - Plafond pièces humides -	LGT 4 - Vol 4 (SDB)	
P13	Parois verticales intérieures et enduits	Murs et cloisons	PLATRE - joint assemblage des carreaux de platre du tablier de baignoire -	LGT 4 - Vol 4 (SDB)	
P14	Parois verticales intérieures et enduits	Cloisons légères ou préfabriquées	CARTON + PLATRE + PEINTURE CREME - Cloison et doublage placoplâtre pièces sèches -	LGT 4 - Vol 5 (Chambre)	
P15	Plafond et faux-plafonds	Plafonds	PLATRE - Plafond pièce sèche -	LGT 4 - Vol 5 (Chambre)	
P16	Revêtement de sol	Revêtement de sol	COLLE JAUNE + MATERIAU GRIS - Jaune du revêtement de sol d'origine + ragréage inséparable (cole présente entre les 2 ragréages) -	LGT 4 - Vol 5 (Chambre)

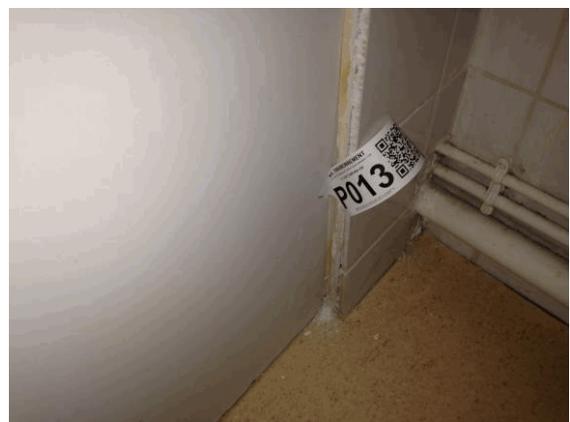
002HD001004 n°13 - 1 (P13)

Plan	Localisation	Composant	Partie composant	Descriptif de l'action menée				Laboratoire			Conclusion
				Réf action	Observation	Précision loc.	Ref photo	Ref Prél.	Descriptif	Résultat	
LGT 4	Vol 3 (W.C) - Vol 4 (SDB)	Cloisons légères ou préfabriquées	Jonction entre panneaux préfabriqués	S1 - S2	Sondage et extension de la zone homogène du prélèvement P3	Cloison et doublage placoplâtre pièces humides	002HD0010 04 n°3 - 1 - 002HD0010 04 n°3 - 2	P3	PLACO	Négatif	Négatif sur analyse
LGT 4	Vol 2 (Entrée)	Menuiseries	ensemble des joints d'étanchéité de la porte d'entrée	P6	Réalisation d'un prélèvement		002HD0010 04 n°6 - 1	P6	JOINT SOUPLE NOIR + PEINTURE BLANCHE	Négatif	Négatif sur analyse
LGT 4	Vol 4 (SDB)	Murs et cloisons	Enduit plâtre	P13	Réalisation d'un prélèvement	joint assemblage des carreaux de plâtre du tablier de baignoire	002HD0010 04 n°13 - 1	P13	PLATRE	Négatif	Négatif sur analyse
LGT 4	Vol 4 (SDB)	Murs et cloisons	Enduit plâtre	P13	Sondage et extension de la zone homogène du prélèvement P13	joint assemblage des carreaux de plâtre du tablier de baignoire	002HD0010 04 n°13 - 1	P13	PLATRE	Négatif	Négatif sur analyse

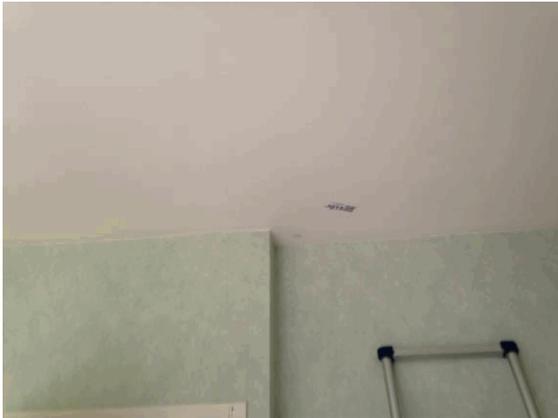
002HD001004 n°15 - 1 (P15)

Plan	Localisation	Composant	Partie composant	Descriptif de l'action menée				Laboratoire			Conclusion
				Réf action	Observation	Précision loc.	Ref photo	Ref Prél.	Descriptif	Résultat	
LGT 4	Vol 4 (SDB)	Plafonds	Enduit plâtre	P12	Réalisation d'un prélèvement	Plafond pièces humides	002HD0010 04 n°12 - 1 - 002HD0010 04 n°12 - 2	P12	PLATRE	Négatif	Négatif sur analyse
LGT 4	Vol 3 (W.C) - Vol 1 (Cuisine)	Plafonds	Enduit plâtre	S6 - S7	Sondage et extension de la zone homogène du prélèvement P12	Plafond pièces humides	002HD0010 04 n°12 - 1 - 002HD0010 04 n°12 - 2	P12	PLATRE	Négatif	Négatif sur analyse
LGT 4	Vol 5 (Chambre)	Plafonds	Enduit plâtre	P15	Réalisation d'un prélèvement	Plafond pièce sèche	002HD0010 04 n°15 - 1 - 002HD0010 04 n°15 - 2	P15	PLATRE	Négatif	Négatif sur analyse
LGT 4	Vol 2 (Entrée)	Plafonds	Enduit plâtre	S9	Sondage et extension de la zone homogène du prélèvement P15	Plafond pièce sèche	002HD0010 04 n°15 - 1 - 002HD0010 04 n°15 - 2	P15	PLATRE	Négatif	Négatif sur analyse
