Rapport de mission de repérage des matériaux et produits contenant de l'amiante avant travaux

Adresse :	88 RUE DES VALLEES - RES DU BOCAGE
CP - Ville :	53300 CHANTRIGNE
Référence client :	_00468000010000100002_
Date du repérage :	22/11/2016
Désignation :	Appartement n° 2 de type 3 situé au RDC

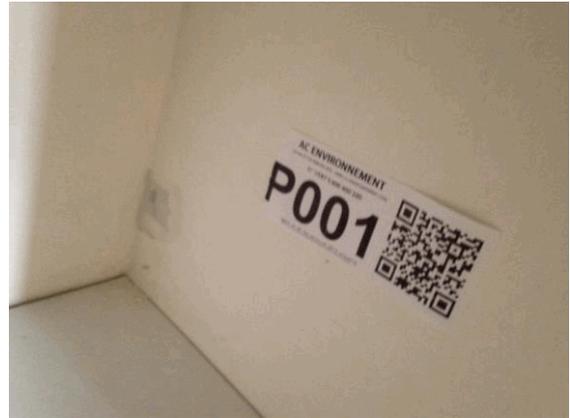
002HD001183 n°1 - 1 (P1)

Référence	Categorie	Composant	Materiu	Localisation	Observation
P1	Parois verticales intérieures et enduits	Cloisons légères ou préfabriquées	Enduit plâtreux blanc avec couche cartonnée + peinture - Cloison et doublage placoplâtre pièces humides -	RDC - Vol 5 (Cuisine)	
P2	Equipements divers et accessoires	Evier	Tampon bitumineux noir - -	RDC - Vol 5 (Cuisine)	
P3	Revêtement de sol	Revêtement de sol	Revêtement souple beige avec couche fibreuse + colle polymère jaune - -	RDC - Vol 5 (Cuisine)	
P4	Revêtement de sol	Revêtement de sol	Colle polymère jaune + ragréage rose - -	RDC - Vol 5 (Cuisine)	
P5	Revêtement de mur	Revêtement de mur	Colle grise + couche plâtreuse blanche + peinture - colle grise -	RDC - Vol 5 (Cuisine)	
P6	Parois verticales intérieures et enduits	Cloisons légères ou préfabriquées	Enduit plâtreux blanc avec couche en papier + peinture - Cloison et doublage placoplâtre pièces sèches -	RDC - Vol 6 (Entrée)

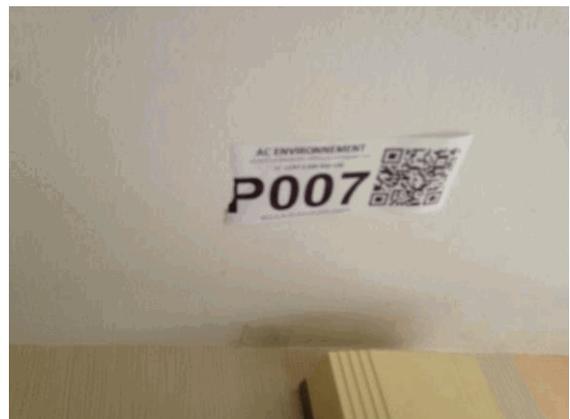
002HD001183 n°7 - 1 (P7)

R+1	Vol 9 (Chambre 1) - Vol 10 (Chambre 2) - Vol 11 (Distribution)	Faux plafonds	Joints panneau / plaques	S18 - S19 - S20	Sondage et extension de la zone homogène du prélèvement P7	Plafond placoplâtre pièce sèche	002HD0011 83 n°7 - 1 - 002HD0011 83 n°7 - 2	P7	Enduit plâtreux blanc avec couche en papier + peinture	Négatif	Négatif sur analyse
R+1	Vol 8 (SDB)	Faux plafonds	Joints panneau / plaques	P15	Réalisation d'un prélèvement	Plafond placoplâtre pièce humide	002HD0011 83 n°15 - 1 - 002HD0011 83 n°15 - 2	P15	Enduit plâtreux blanc avec couche en papier + peinture	Négatif	Négatif sur analyse

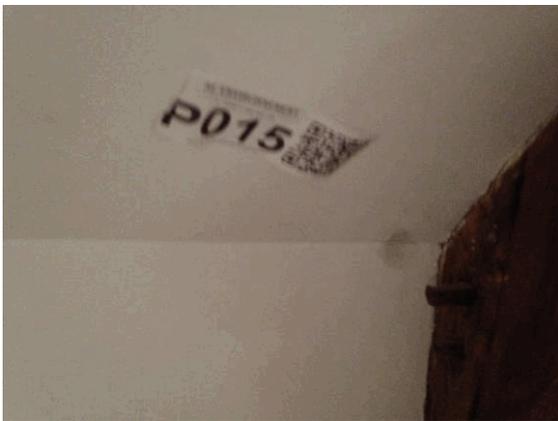
002HD001183 n°15 - 1 (P15)

P15	Plafond et faux-plafonds	Faux plafonds	Enduit plâtreux blanc avec couche en papier + peinture - Plafond placoplâtre pièce humide -	R+1 - Vol 8 (SDB)
