## Rapport de mission de repérage des matériaux et produits contenant de l'amiante avant travaux

Adresse :	2 RUE DE NORMANDIE - RUE DE NORMANDIE
CP - Ville :	53500 ST DENIS DE GASTINES
Référence client :	_00469000010000100003_
Date du repérage :	08/06/2016
Désignation :	Appartement n° 3 de type 4 situé au 01 er étage

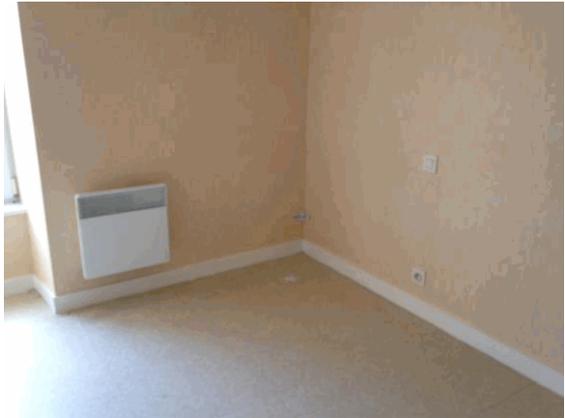
002HD001002 n°13 - 1 (P13)

LGT 3	Vol 7 (W.C)	Cloisons légères ou préfabriquées	Jonction entre panneaux préfabriqués	S5	Sondage et extension de la zone homogène du prélèvement P10	Cloison et doublage placoplâtre pièces humides	002HD0010 02 n°10 - 1 - 002HD0010 02 n°10 - 2	P10	PEINTURE BEIGE + PAPIER + PLATRE	Négatif	Négatif sur analyse
LGT 3	Vol 5 (Chambre 3)	Cloisons légères ou préfabriquées	Jonction entre panneaux préfabriqués	P13	Réalisation d'un prélèvement	Cloison et doublage placoplâtre pièces sèches	002HD0010 02 n°13 - 1 - 002HD0010 02 n°13 - 2	P13	PEINTURE BEIGE + PAPIER + PLATRE	Négatif	Négatif sur analyse
