## Rapport de mission de repérage des matériaux et produits contenant de l'amiante avant travaux

| Adresse : | 10 BIS RUE DU MANS - RTE DU MANS |
| CP - Ville : | 53210 SOULGE SUR OUETTE |
| Désignation : | Appartement n° 1 de type 2 situé au RDC |

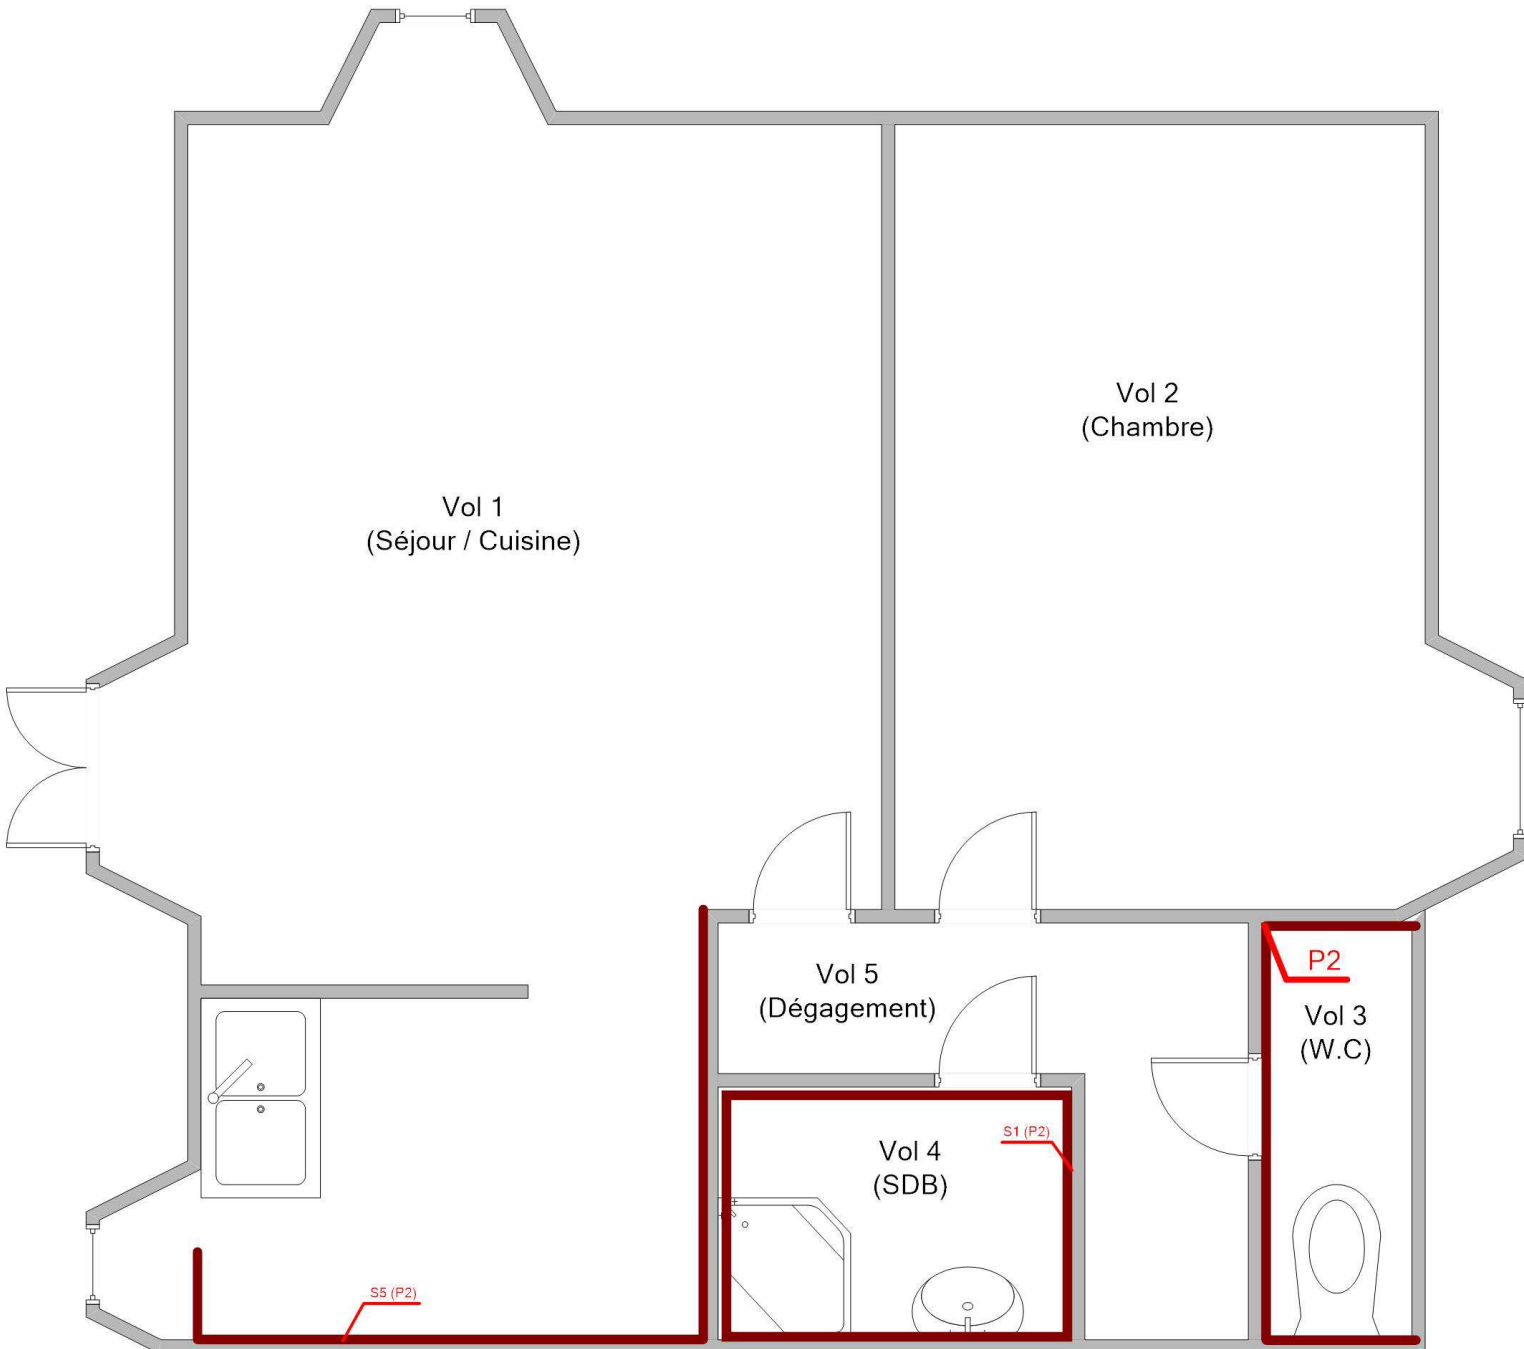
| APPARTEMENT N°1 - MPCA PAROIS VERTICALES INTÉRIEURES ET ENDUITS | | | | Référence:<br>002HD001528 |

| APPARTEMENT N°1 - MPCA PAROIS VERTICALES INTÉRIEURES ET ENDUITS | | | | Référence:<br>002HD001528 |
|---|---|---|---|---|
| | | | | <div></div> P2 : Cloison et doublage plaque plâtre pièces humides |
