Rapport de mission de repérage des matériaux et produits contenant de l'amiante avant travaux

Adresse :	5 B IMP DE LA POSTE - IMP DE LA POSTE
CP - Ville :	53410 LA GRAVELLE
Référence client :	_00473000010000100002_
Date du repérage :	21/08/2017
Désignation :	Appartement n° 2 de type 2 situé au RDC

RAPPORT D'ESSAI N° IT071708-32195 EN DATE DU 25/08/2017 RECHERCHE ET IDENTIFICATION D'AMIANTE SUR UN PRELEVEMENT DE MATERIAU

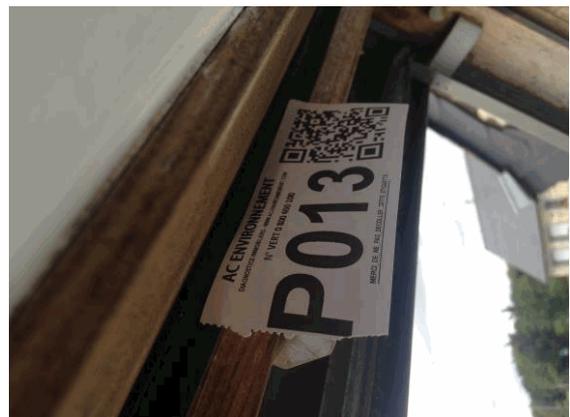
002VZ000106 n°13 - 1 (P13)

Appartement n°4	Vol 3 (W.C)	Cloisons légères ou préfabriquées	Cloison et doublage plaque plâtre pièces humides	S1	Sondage et extension de la zone homogène du prélèvement P3		002VZ000 106 n°3 - 1 - 002VZ000 106 n°3 - 2	P3	Matériau plâtreux blanc en vrac + carton non séparable + peinture avec couche en toile non séparable	Négatif	Négatif sur analyse
Appartement n°4	Vol 2 (Entrée)	Menuiseries	porte d'entrée	P12	Réalisation d'un prélèvement		002VZ000 106 n°12 - 1 - 002VZ000 106 n°12 - 2	P12	Matériau souple noir en vrac + peinture en faible quantité non séparable	Négatif	Négatif sur analyse
Appartement n°4	Vol 1 (Chambre)	Menuiseries	joint de velux	P13	Réalisation d'un prélèvement		002VZ000 106 n°13 - 1	P13	Matériau souple noir avec poussières	Négatif	Négatif sur analyse
Appartement n°4	Vol 4 (SDB) - Vol 5 (Séjour / Cuisine)	Menuiseries	joint de velux	S17 - S18 - S19	Sondage et extension de la zone homogène du prélèvement P13		002VZ000 106 n°13 - 1	P13	Matériau souple noir avec poussières	Négatif	Négatif sur analyse
