## Rapport de mission de repérage des matériaux et produits contenant de l'amiante avant travaux

| Adresse : | 3 IMP DE LA POSTE - IMP DE LA POSTE |
| Date du repérage : | 07/03/2017 |
| Désignation : | Appartement n° 5 de type 3 situé au RDC |

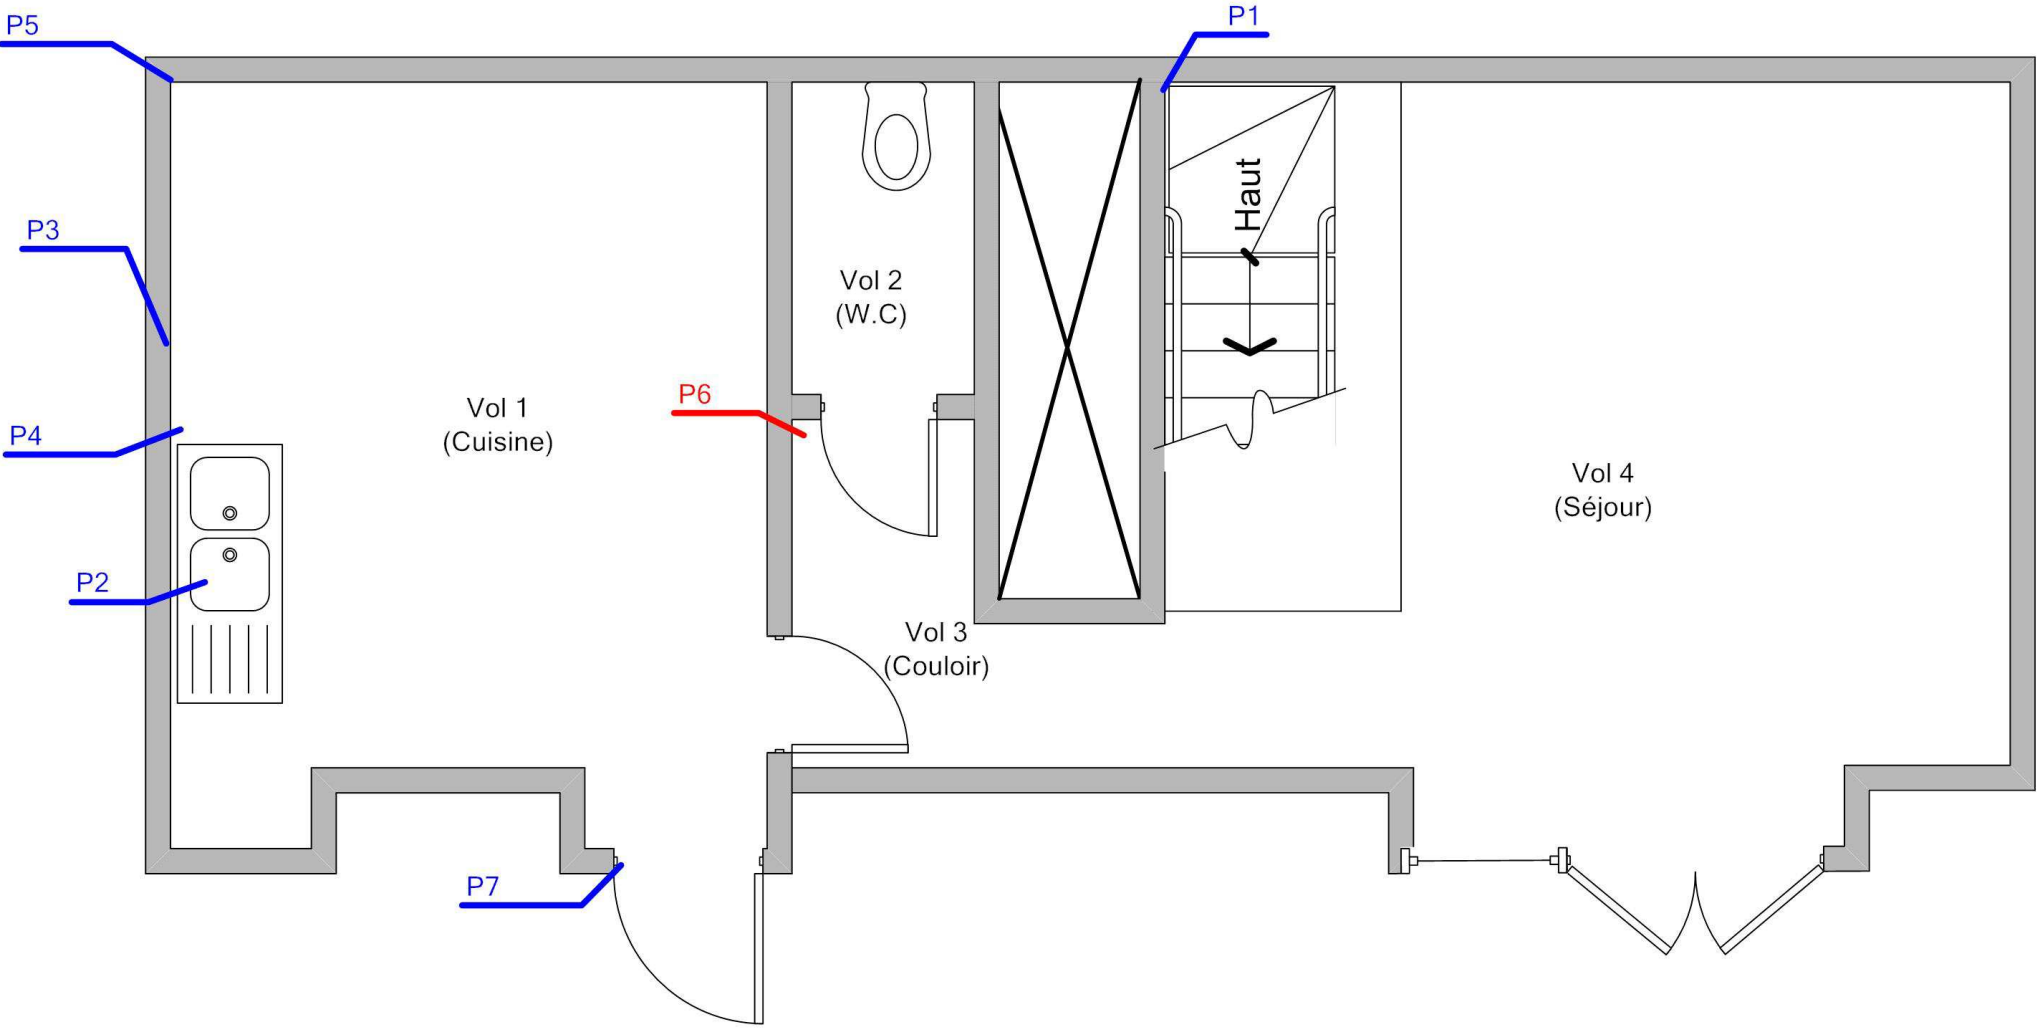
P9 : Jonction entre  
panneaux préfabriqués  
(plafonds placoplatre  
niveaux humides)

P6 : Jonction entre  
panneaux préfabriqués  
(plafonds placoplatre  
niveaux sèches)

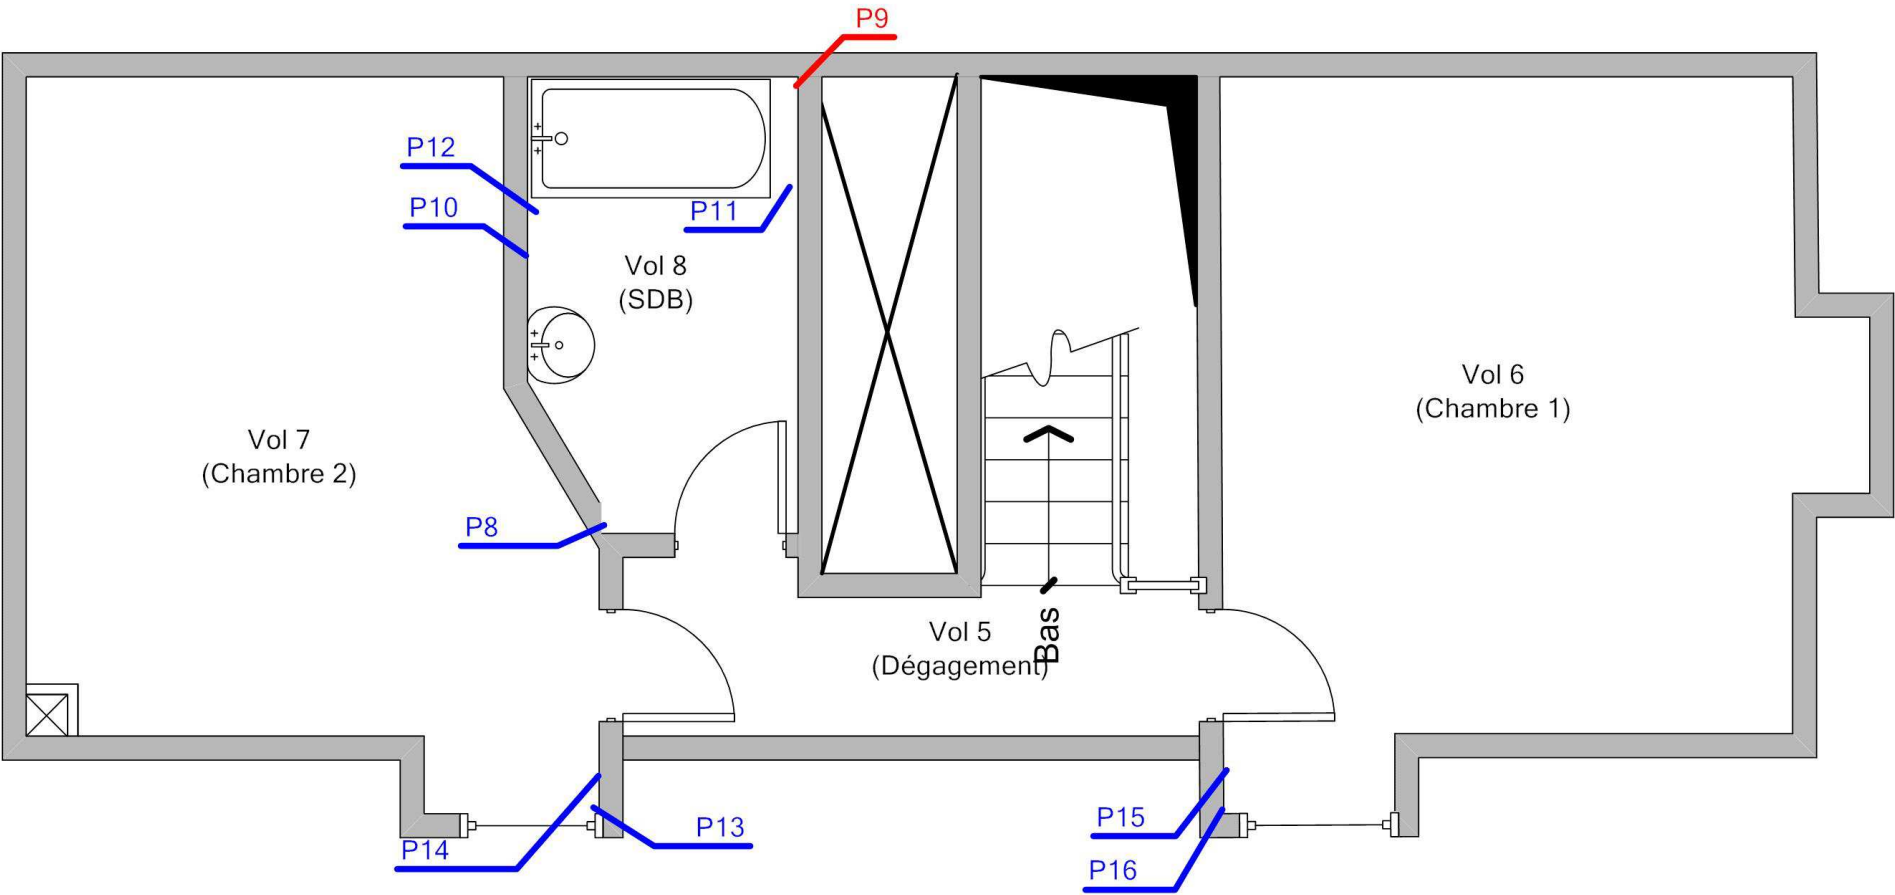
P9 : Jonction entre  
panneaux préfabriqués  
(plafonds placoplatre  
pièces humides)

P6 : Jonction entre  
panneaux préfabriqués  
(plafonds placoplatre  
pièces sèches)
