## Rapport de mission de repérage des matériaux et produits contenant de l'amiante avant travaux

Adresse :	RES DE BRETAGNE II
CP - Ville :	53100 MAYENNE
Référence client :	_0049500009_
Date du repérage :	13/02/2017
Désignation :	Bâtiment composé de 1 cage et de 2 étages

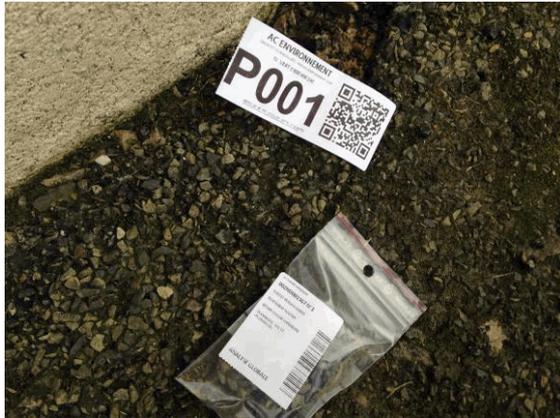
Référence	Localisation	Action
002HD001367 n°1 - 1 (P1)	Plan masse - Vol 13 (Plan masse)	Prélevement négatif
002HD001367 n°1 - 2 (P1)	Plan masse - Vol 13 (Plan masse)	Prélevement négatif
002HD001367 n°2 - 1 (P2)	Plan masse - Vol 13 (Plan masse)	Prélevement négatif
002HD001367 n°2 - 2 (P2)	Plan masse - Vol 13 (Plan masse)	Prélevement négatif
S4 - 1 (A4)	Plan masse - Vol 12 (Toiture)	Absence : pas d'amiante par nature
