## Rapport de mission de repérage des matériaux et produits contenant de l'amiante avant travaux

| Adresse : | RES DE BRETAGNE II |
| CP - Ville : | 53100 MAYENNE |
| Désignation : | Bâtiment composé de 1 cage et de 3 étages |

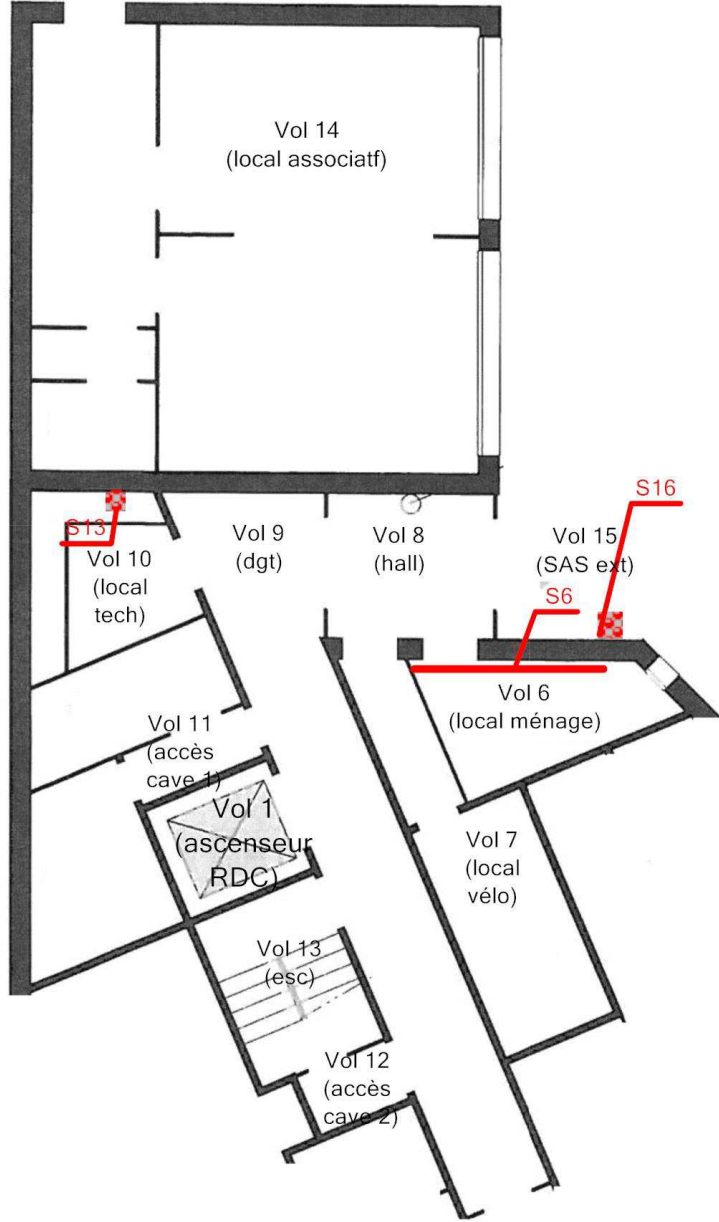
| PC RDC - MPCA TOUTES CATÉGORIES CONFONDUES | | | | Référence:<br>002HD000954-1 |

| PC RDC - MPCA TOUTES CATÉGORIES CONFONDUES | | | | Référence:<br>002HD000954-1 |
|---|--|---|---|---|
| | | | | S6: Conduit en fibres-ciment |
| | | | | S16: Conduit en fibres-ciment |
