Rapport de mission de repérage des matériaux et produits contenant de l'amiante avant travaux

Adresse :	LE VAUGEOIS - LE VAUGEOIS
CP - Ville :	53240 ANDOUILLE
Référence client :	_00509000010000100004_
Date du repérage :	10/01/2017
Désignation :	Appartement n° 4 de type 5 situé au 01 ^{er} étage

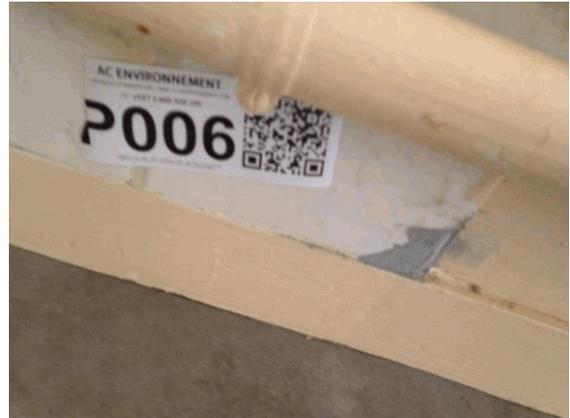
002HD001309 n°6 - 1 (P6)

P6	Revêtement de mur	Revêtement de mur	Colle grise + peinture - -	Appartement 4 - Vol 7 (Cuisine)	
P7	Plafond et faux-plafonds	Faux plafonds	Enduit plâtreux blanc en vrac non séparable + carton non séparable + peinture non séparable - Plafond plaque plâtre pièces humides -	Appartement 4 - Vol 7 (Cuisine)	
P8	Revêtement de sol	Revêtement de sol	Dalle dure cassante beige + colle polymère jaune avec poussières - -	Appartement 4 - Vol 4 (Chambre 4)	
P9	Parois verticales intérieures et enduits	Cloisons légères ou préfabriquées	Matériau plâtreux blanc en vrac non séparable + carton non séparable + peinture non séparable - Cloison et doublage plaque plâtre pièces sèches -	Appartement 4 - Vol 4 (Chambre 4)	
P10	Revêtement de sol	Revêtement de sol	Colle grise + ragréage rose non séparable + matériau gris - -	Appartement 4 - Vol 9 (SDB)	
P11	Revêtement de mur	Revêtement de mur	Colle beige + joint cassant gris + peinture - -	Appartement 4 - Vol 9 (SDB)
