## Rapport de mission de repérage des matériaux et produits contenant de l'amiante avant travaux

| Adresse : | 3 RUE ST JEAN - RUE ST JEAN |
| CP - Ville : | 53400 POMMERIEUX |
| Désignation : | Appartement n° 2 de type 4 situé au 01 <sup>er</sup> étage |

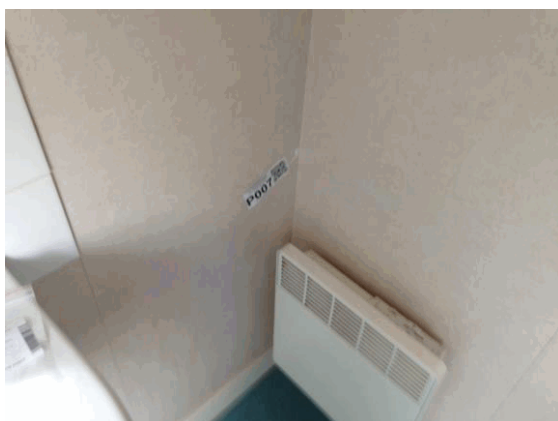
002VW000076 n°8 - 1 (P8)

| Plan | Localisation | Composant | Partie composant | Descriptif de l'action menée | | | | Laboratoire | | | Conclusion |
|---|---|---|---|---|---|---|---|---|---|---|---|
| Logement n°2 - R+2 | Vol 7 (SDB/WC) | Plafonds | Jonction entre panneaux préfabriqués | P8 | Réalisation d'un prélèvement | Plafond plaque plâtre pièces humides | 002VW000076 n°8 - 1 | P8 | Enduit plâtreux blanc en vrac avec couche en papier + peinture | Négatif | Négatif sur analyse |

| Référence | Categorie | Composant | Materiau | Localisation | Observation |
|---|---|---|---|---|---|
| P8 | Plafond et faux-plafonds | Plafonds | Enduit plâtreux blanc<br>en vrac avec couche<br>en papier + peinture -<br>Plafond plaque plâtre<br>pièces humides - | Logement n°2 - R+2 - Vol 7<br>(SDB/WC) | |

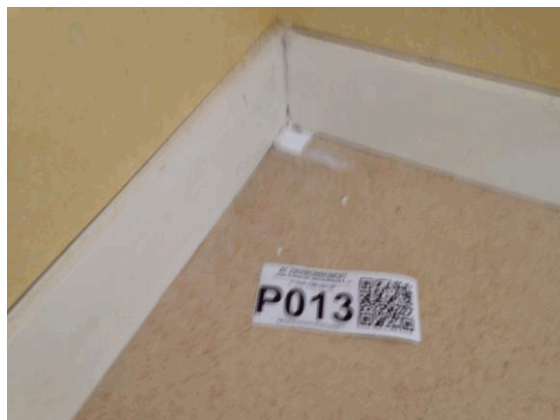
002VW000076 n°14 - 1 (P14)

| Plan | Localisation | Composant | Partie composant | Descriptif de l'action menée | | | | Laboratoire | | | Conclusion |
|---|---|---|---|---|---|---|---|---|---|---|---|
| Logement n°2<br>- R+2 | Vol 7 (SDB/WC) | Revêtement de sol | Ragréage | P14 | Réalisation d'un prélèvement | Gris (Pièces humides) | 002VW000<br>076 n°14 - 1 | P14 | Peinture + ragréage gris | Négatif | Négatif sur analyse |

| Référence | Categorie | Composant | Materiau | Localisation | Observation |
|---|---|---|---|---|---|
| P14 | Revêtement de sol | Revêtement de sol | Peinture + ragréage<br>gris - Gris (Pièces<br>humides) - | Logement n°2 - R+2 - Vol 7<br>(SDB/WC) | |
