## Rapport de mission de repérage des matériaux et produits de la liste A et B contenant de l'amiante à intégrer au Dossier Technique Amiante (DTA)

| Adresse : | BROSSOLETTE |
| CP - Ville : | 53100 MAYENNE |
| Désignation : | Habitation (Parties communes) - Bâtiment composé de 1 cage et de 3 étages |

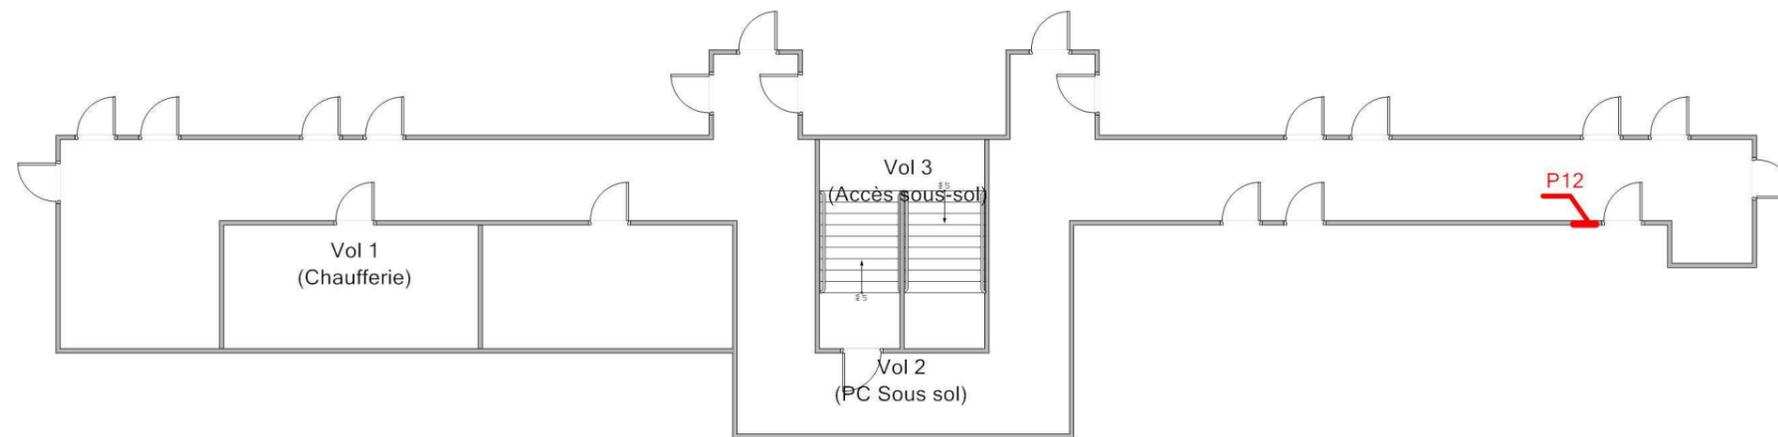
| | P12 : Conduit en fibres-ciment |

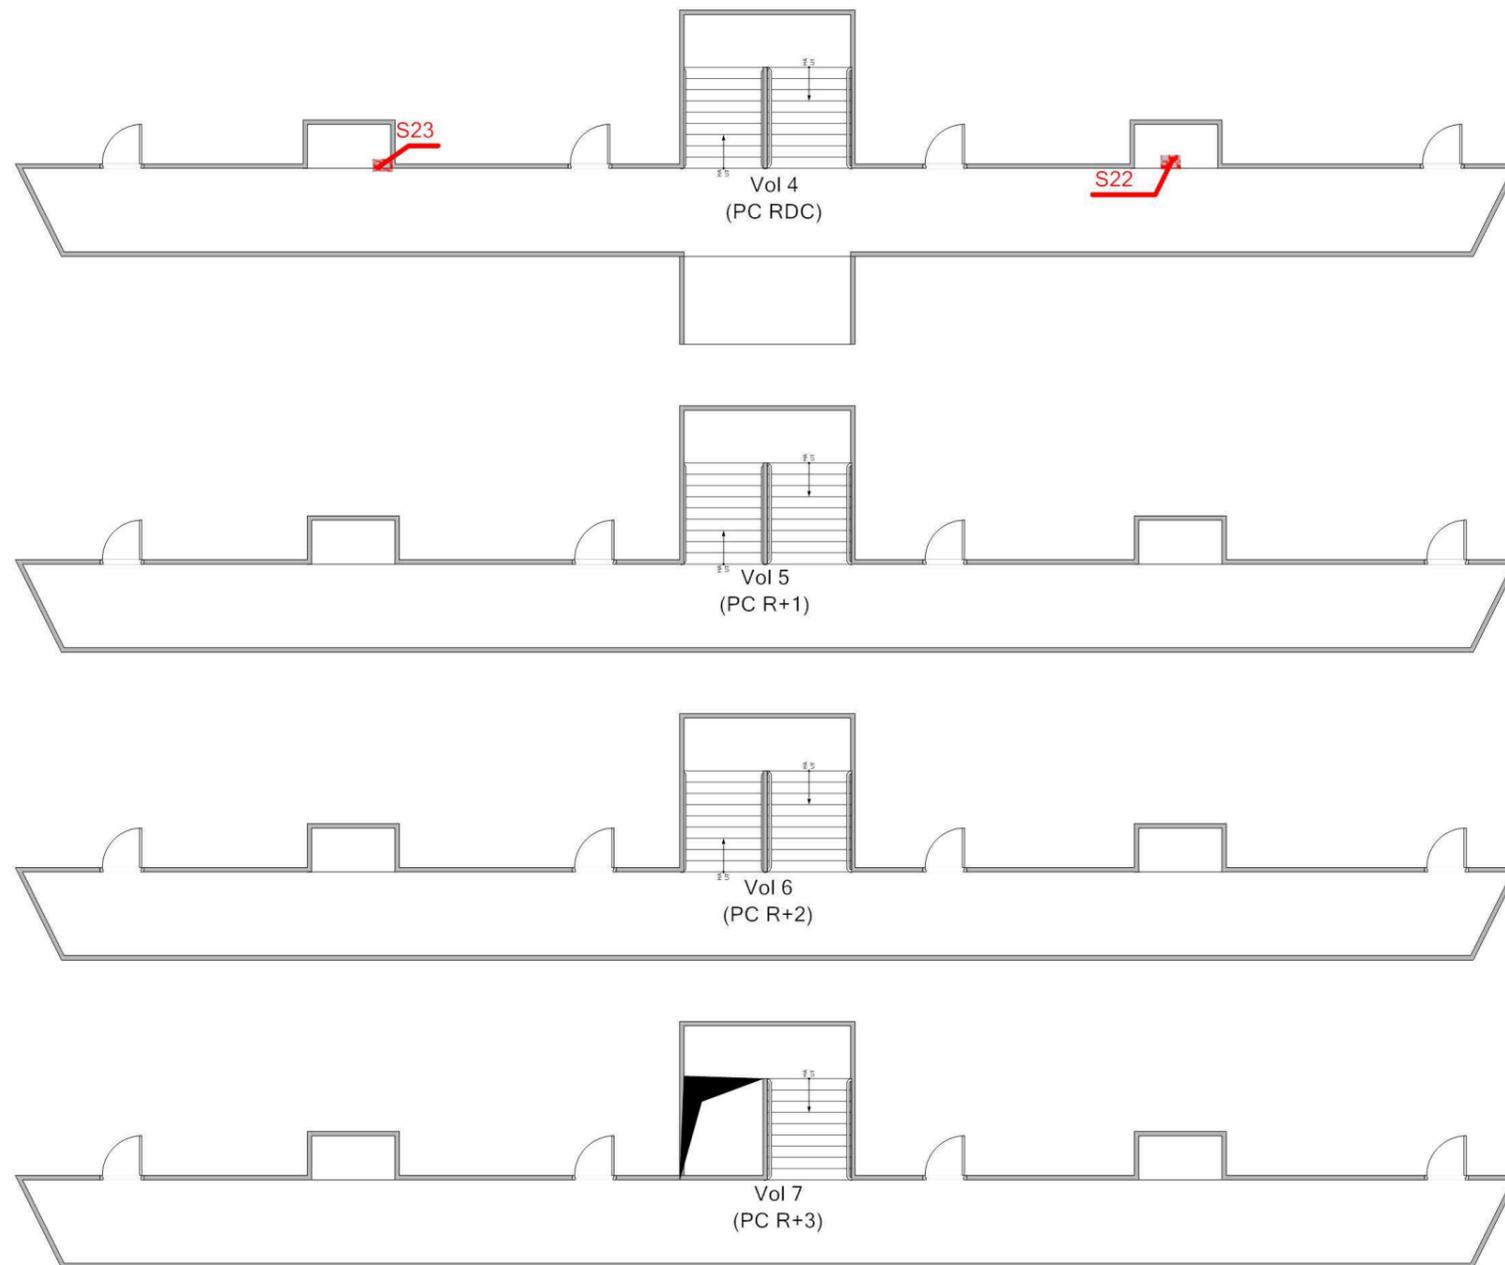
| | S23: Conduit en fibres-ciment |
| | S22: Conduit en fibres-ciment |

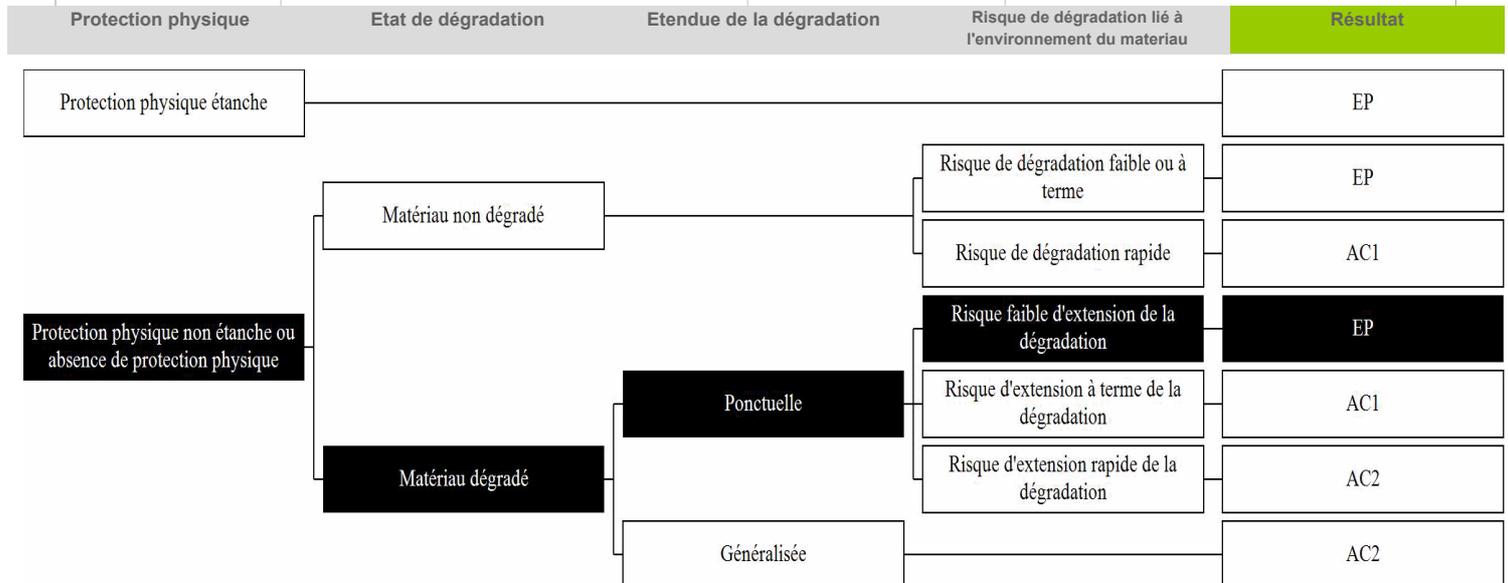
| Date évaluation : | 24/08/2016 | Local ou zone homogène : | Vol 11 (Pignon gauche) |

| Résultat : | Evaluation périodique |

- a) Contrôler périodiquement que l'état de dégradation des matériaux et produits concernés ne s'aggrave pas et, le cas échéant, que leur protection demeure en bon état de conservation ;
- b) Rechercher, le cas échéant, les causes de dégradation et prendre les mesures appropriées pour les supprimer.
