Rapport de mission de repérage des matériaux et produits de la liste A et B contenant de l'amiante à intégrer au Dossier Technique Amiante (DTA)

Adresse :	RES VILLENEUVE
CP - Ville :	53200 CHATEAU GONTIER
Référence client :	_0009800001_
Rapport émis le :	21/10/2016
Désignation :	Habitation (Parties communes) - Bâtiment composé de 1 cage et de 3 étages

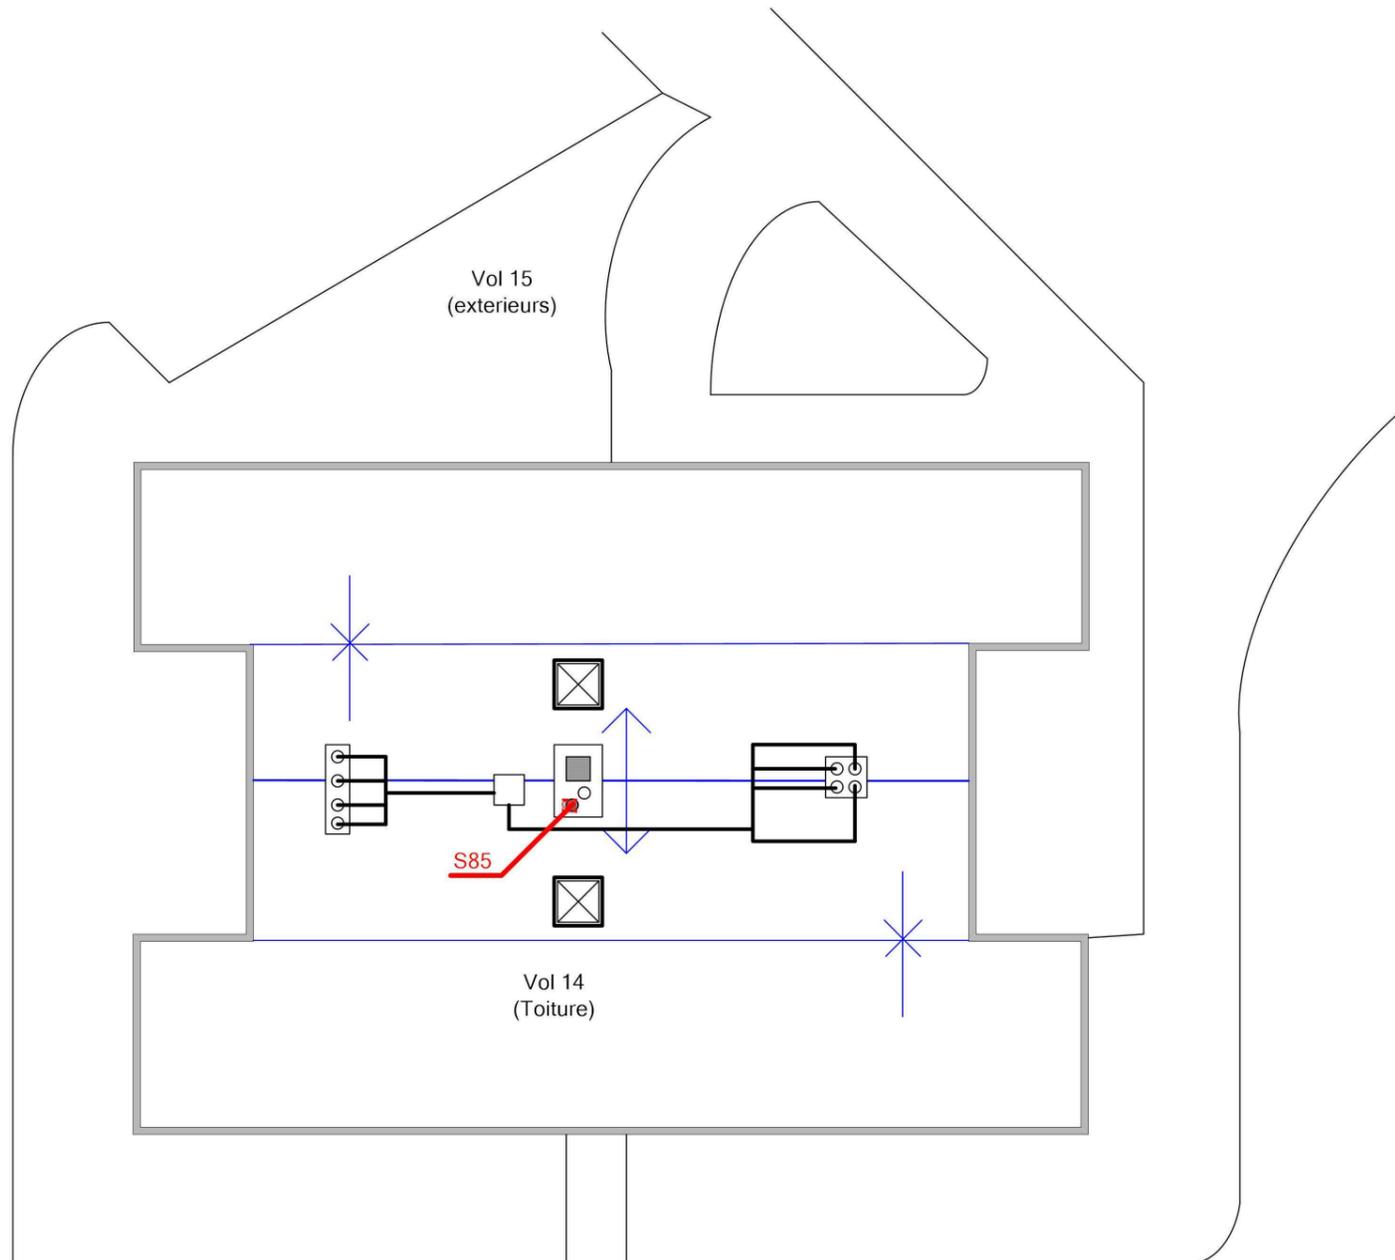
S85: Conduit en fibres-ciment

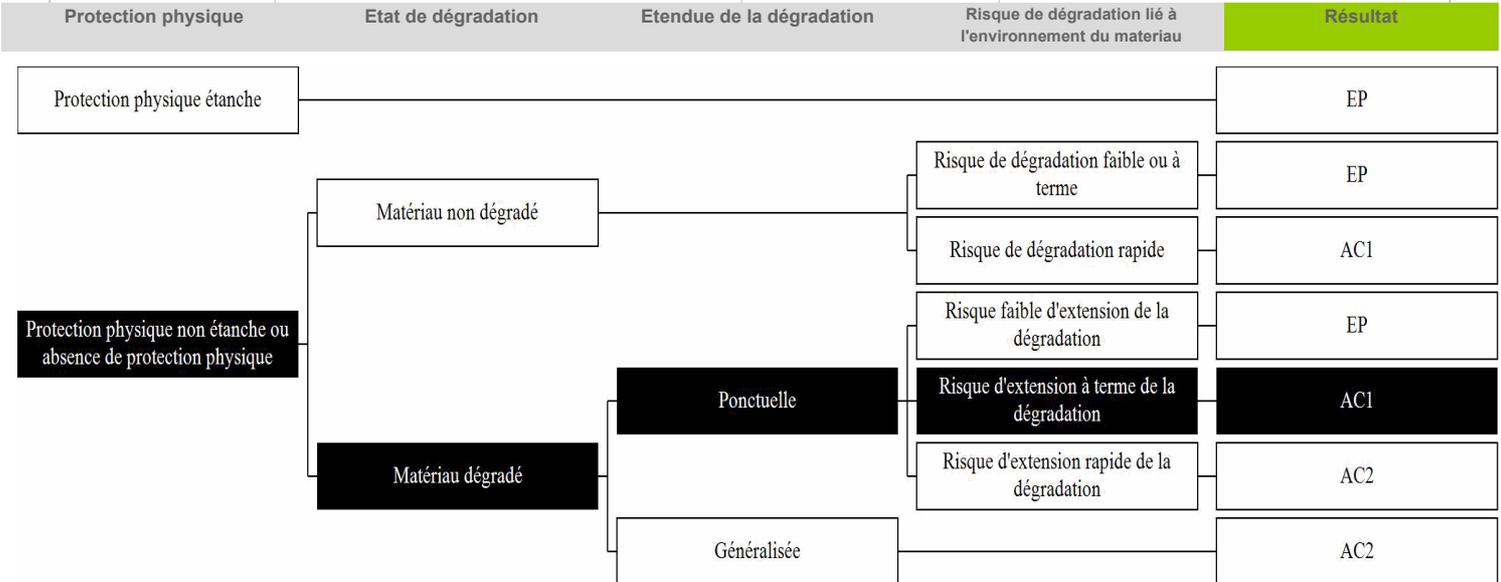
Réf commande :	002OY000185	Materiau :	Conduit en fibres-ciment
Réf mesure :	S9	Destination du local :	
Date évaluation :	06/10/2016	Local ou zone homogène :	Vol 3 (Local poubelle)
Batiment :

Résultat :	Action corrective de premier niveau
Commentaire :

- Rechercher les causes de la dégradation et définir les mesures correctives appropriées pour les supprimer ;
- Procéder à la mise en œuvre de ces mesures correctives afin d'éviter toute nouvelle dégradation et, dans l'attente, prendre les mesures de protection appropriées afin de limiter le risque de dispersion des fibres d'amiante ;
- Veiller à ce que les modifications apportées ne soient pas de nature à aggraver l'état des autres matériaux et produits contenant de l'amiante restant accessibles dans la même zone ;
- Contrôler périodiquement que les autres matériaux et produits restant accessibles ainsi que, le cas échéant, leur protection demeurent en bon état de conservation.
