Rapport de mission de repérage des matériaux et produits de la liste A et B contenant de l'amiante à intégrer au Dossier Technique Amiante (DTA)

Adresse :	RES DE BRETAGNE
CP - Ville :	53100 MAYENNE
Référence client :	_0010000001_
Rapport émis le :	27/03/2017
Désignation :	Habitation (Parties communes) - Bâtiment composé de 1 cage et de 2 étages

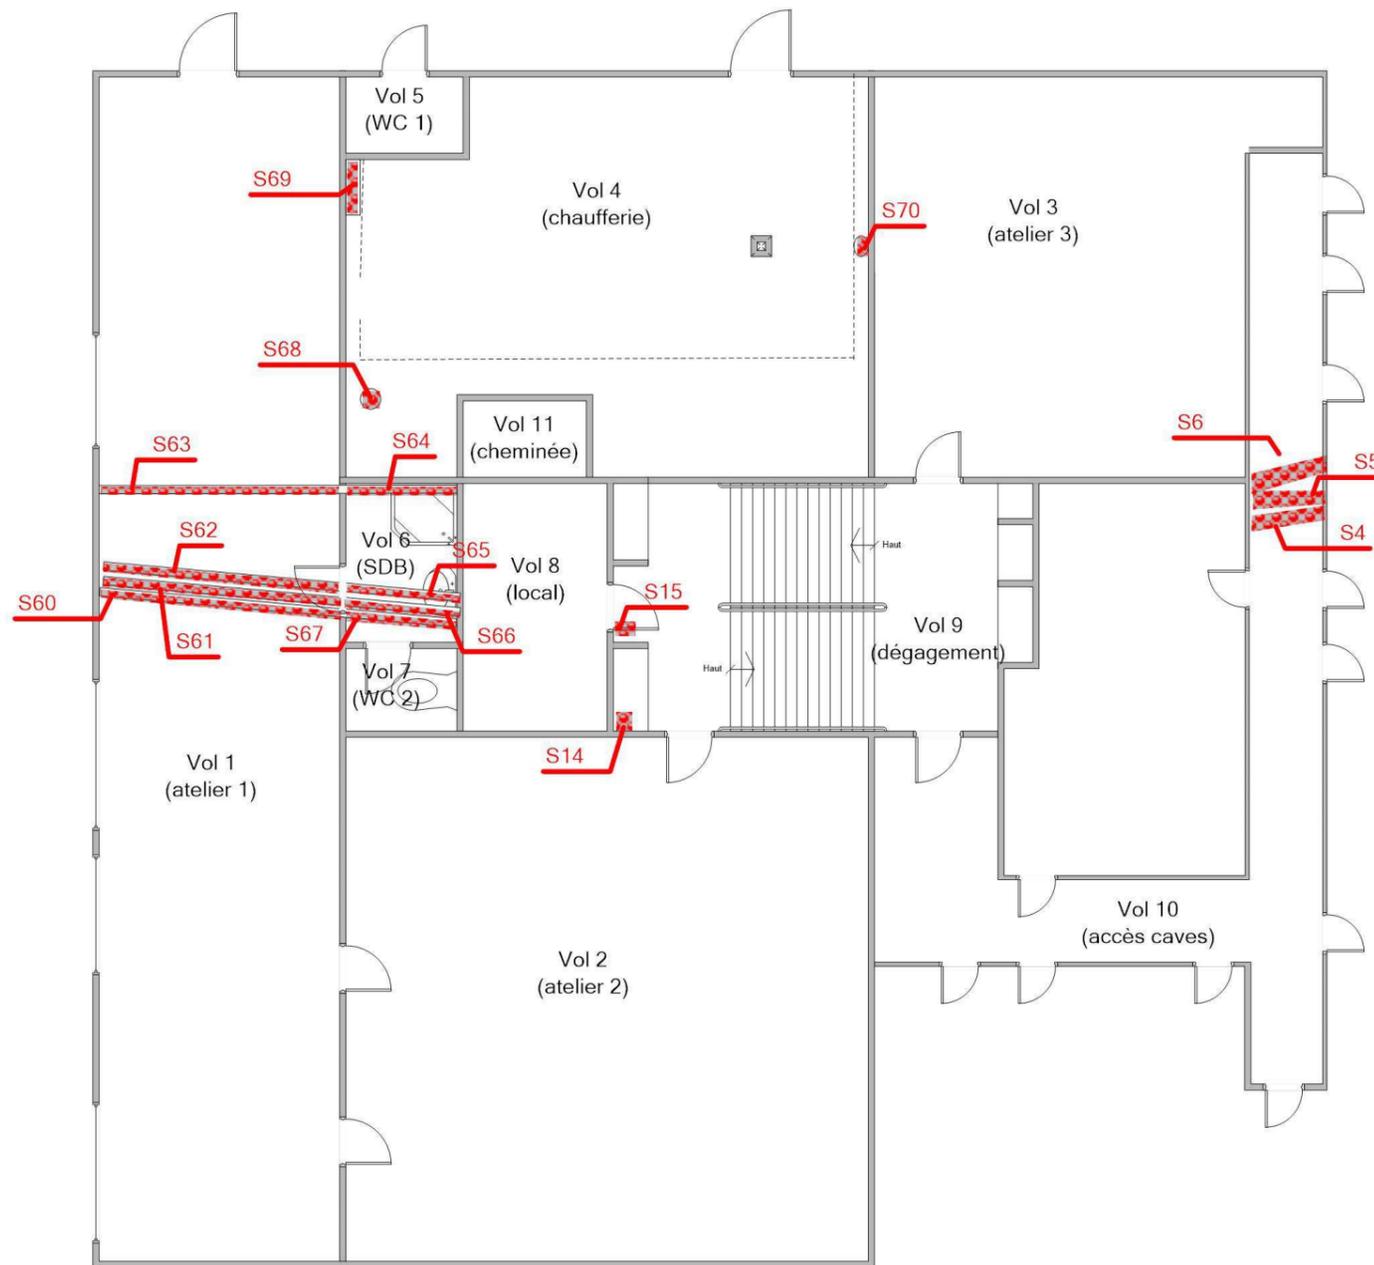
SOUS-SOL - MPCA CONDUITS, CANALISATIONS ET ÉQUIPEMENTS

S60: Conduit en fibres-ciment
	S15: Conduit en fibres-ciment
	S5: Conduit en fibres-ciment
	S4: Conduit en fibres-ciment
	S70: Conduit en fibres-ciment
	S69: Conduit en fibres-ciment
	S62: Conduit en fibres-ciment
	S68: Conduit en fibres-ciment
	S64: Conduit en fibres-ciment
	S6: Conduit en fibres-ciment
	S67: Conduit en fibres-ciment
	S66: Conduit en fibres-ciment
	S63: Conduit en fibres-ciment
	S14: Conduit en fibres-ciment
	S65: Conduit en fibres-ciment
	S61: Conduit en fibres-ciment

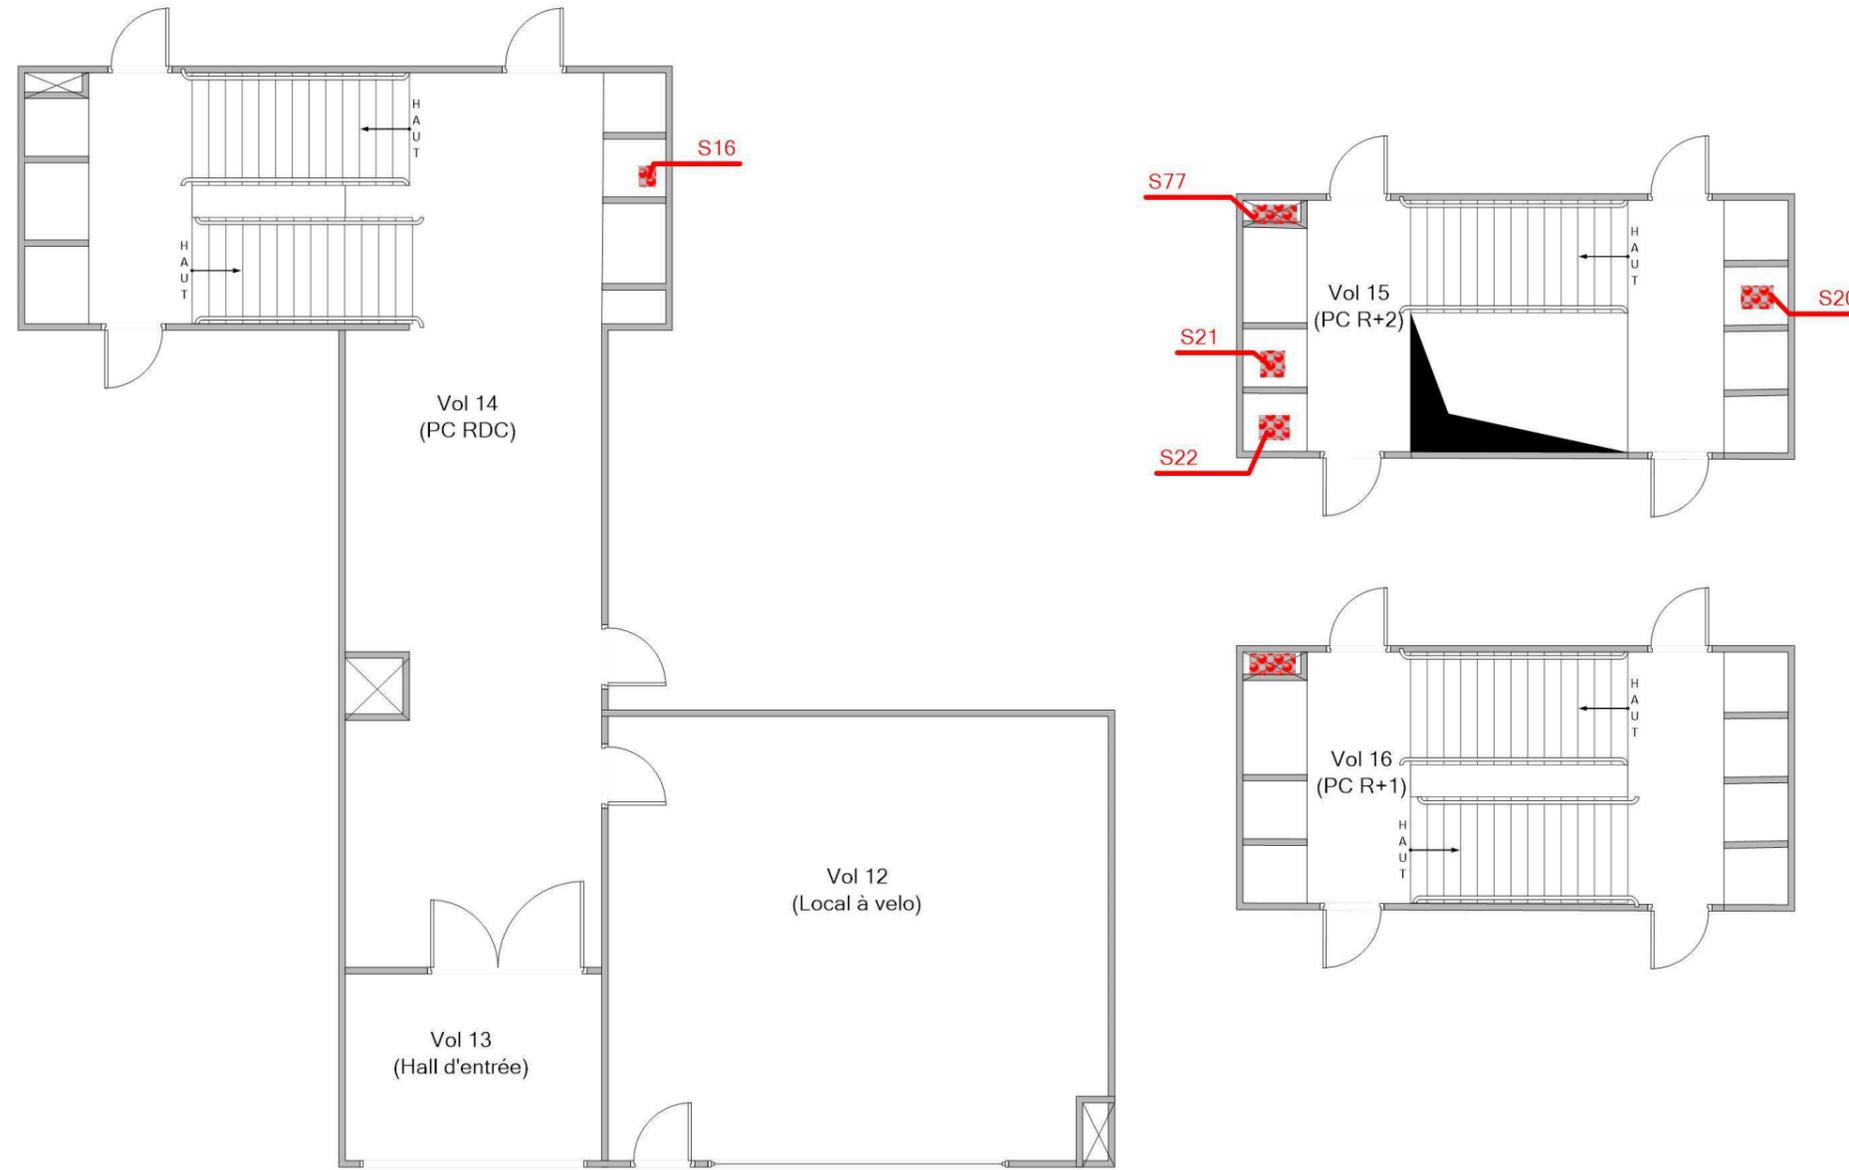
ETAGES - MPCA CONDUITS, CANALISATIONS ET ÉQUIPEMENTS

S20: Conduit en fibres-ciment
	S16: Conduit en fibres-ciment
	S21: Conduit en fibres-ciment
	S22: Conduit en fibres-ciment
	S77: Conduit en fibres-ciment
