Rapport de mission de repérage des matériaux et produits de la liste A et B contenant de l'amiante à intégrer au Dossier Technique Amiante (DTA)

Adresse :	RES DE BRETAGNE
CP - Ville :	53100 MAYENNE
Référence client :	_0010000008_
Rapport émis le :	28/03/2017
Désignation :	Habitation (Parties communes) - Bâtiment composé de 1 cage et de 3 étages

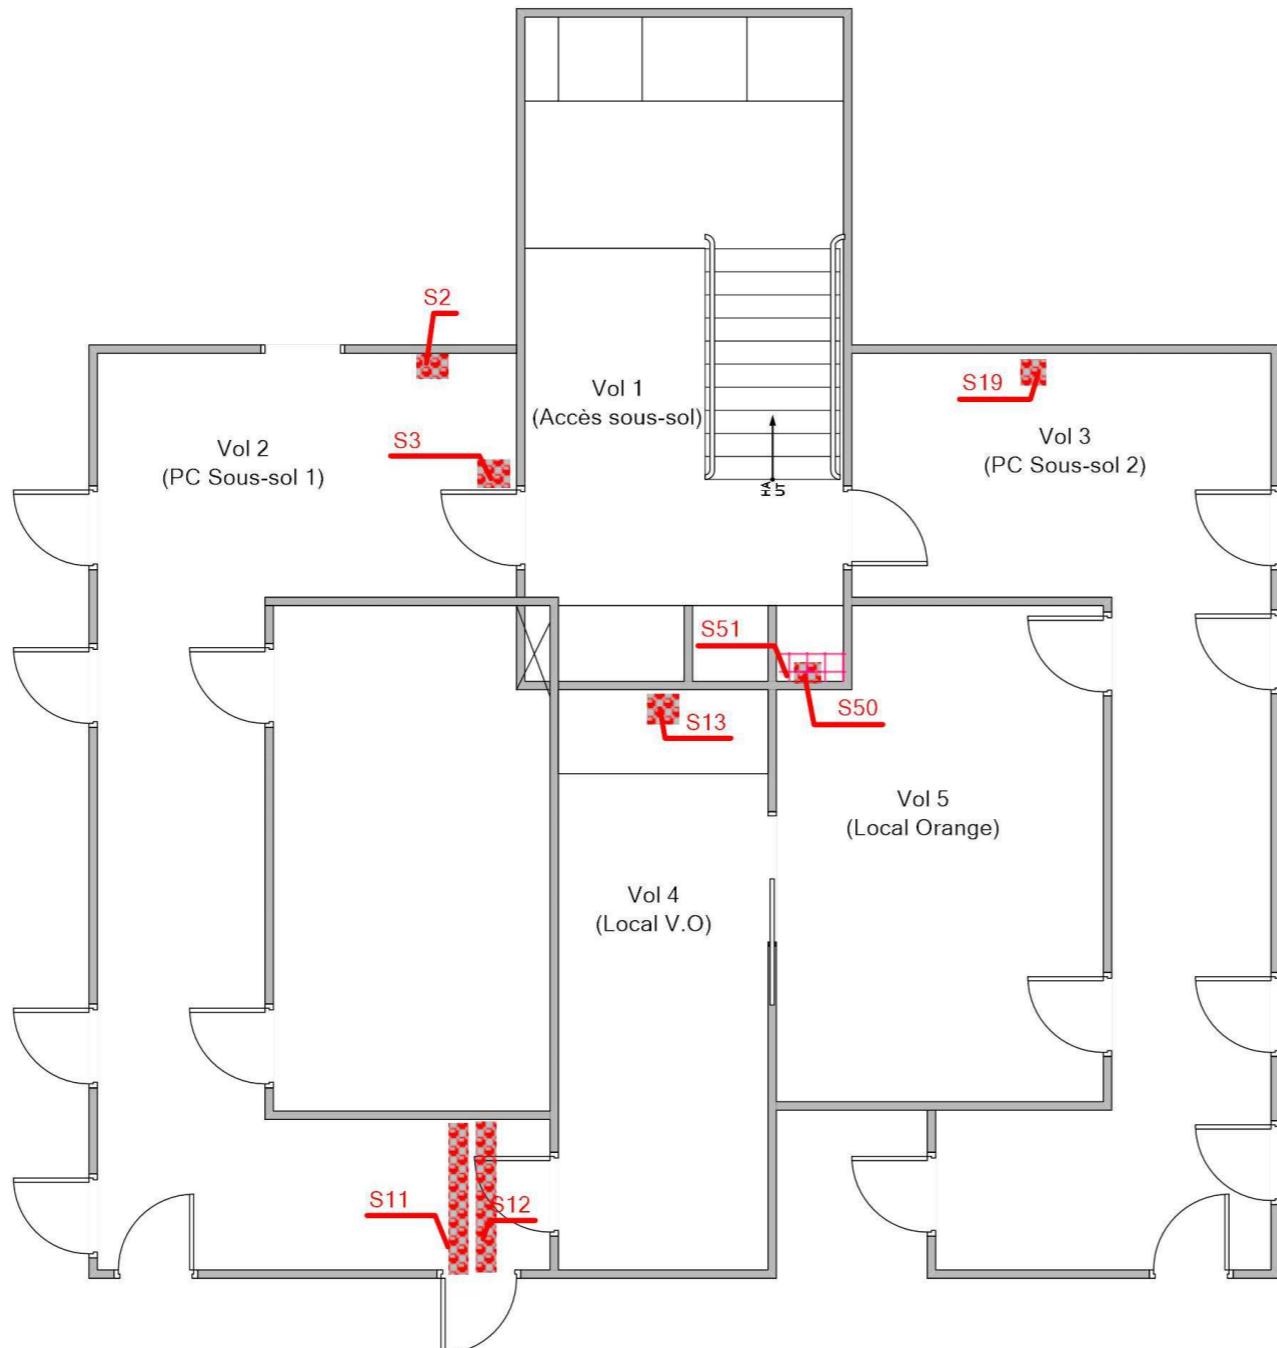
SOUS SOL - MPCA TOUTES CATÉGORIES CONFONDUES

S2: Conduit en fibres-ciment
	S50: Conduit en fibres-ciment
	S51: Plaque isolante fibres-ciment (gaine elec)
	S3: Conduit en fibres-ciment
	S19: Conduit en fibres-ciment
	S12: Conduit en fibres-ciment
	S11: Conduit en fibres-ciment
	S13: Conduit en fibres-ciment

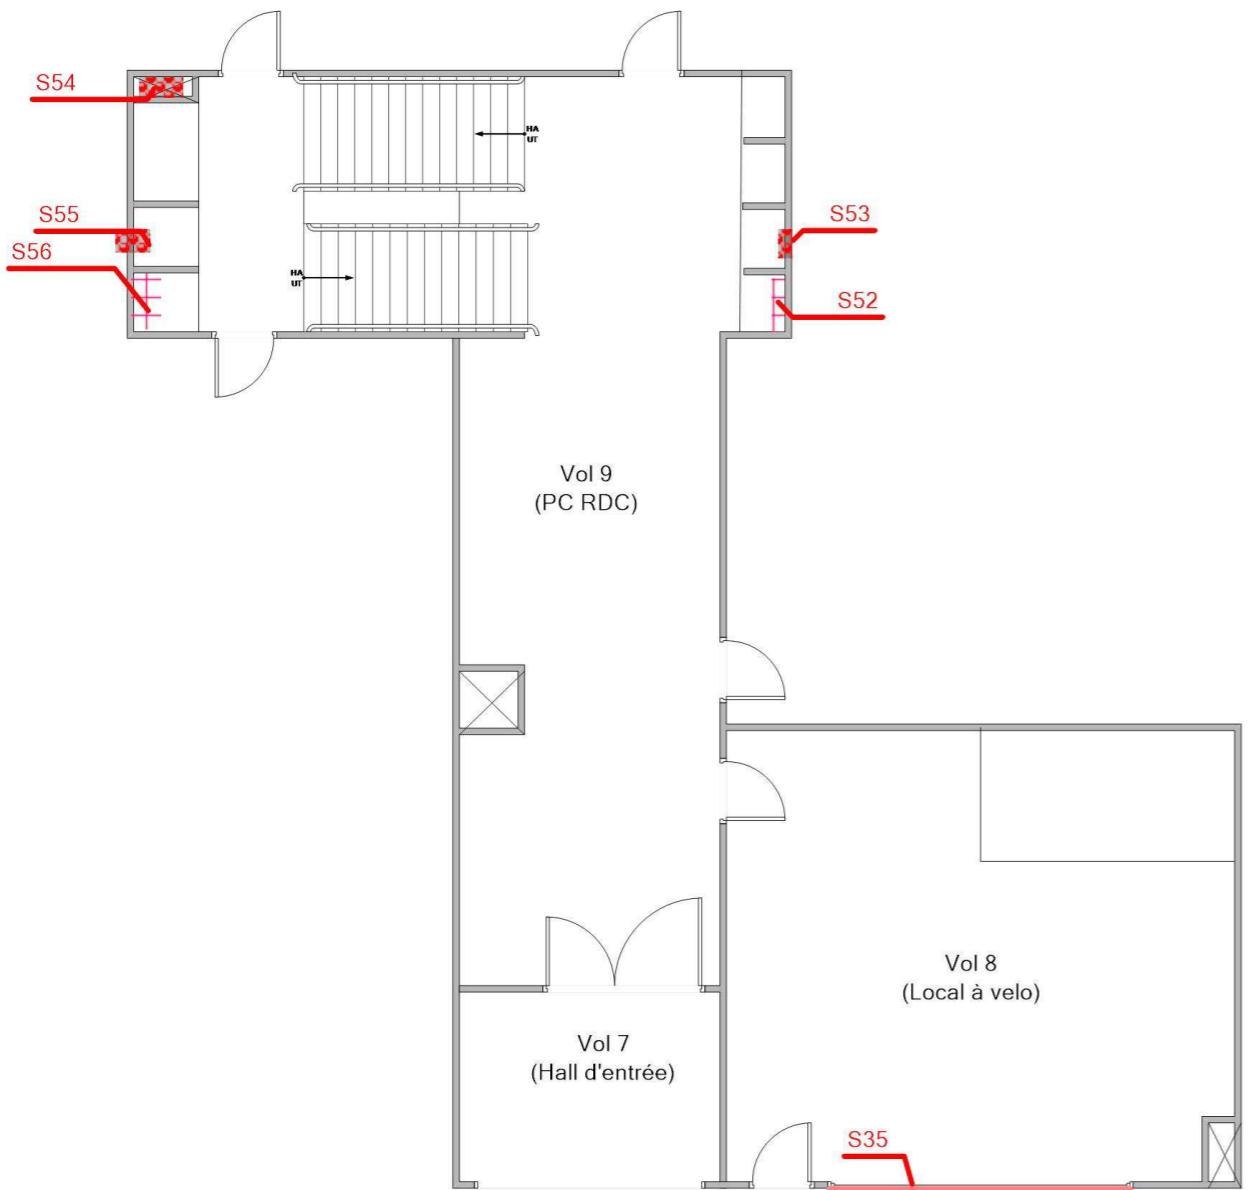
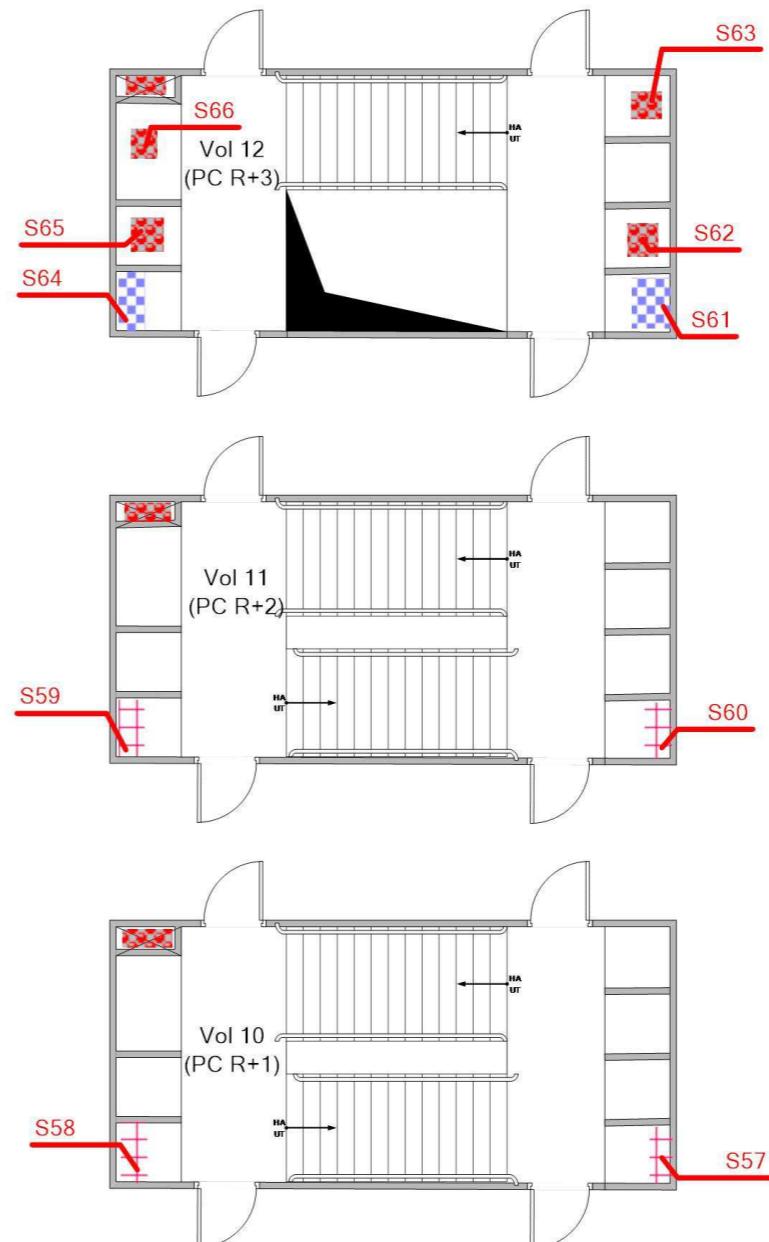
ETAGES - MPCA TOUTES CATÉGORIES CONFONDUES

S52: Plaque isolante fibres-ciment (gaine elec)
	S57: Plaque isolante fibres-ciment (gaine elec)
	S56: Plaque isolante fibres-ciment (gaine elec)
	S53: Conduit en fibres-ciment
	S66: Conduit en fibres-ciment
	S55: Conduit en fibres-ciment
	S54: Conduit en fibres-ciment
	S64: Plaque isolante fibres-ciment (gaine elec)
	S62: Conduit en fibres-ciment
	S61: Plaque isolante fibres-ciment (gaine elec)
	S58: Plaque isolante fibres-ciment (gaine elec)
	S63: Conduit en fibres-ciment
	S59: Plaque isolante fibres-ciment (gaine elec)
	S60: Plaque isolante fibres-ciment (gaine elec)
	S35: Plaques planes en fibres-ciment
	S65: Conduit en fibres-ciment

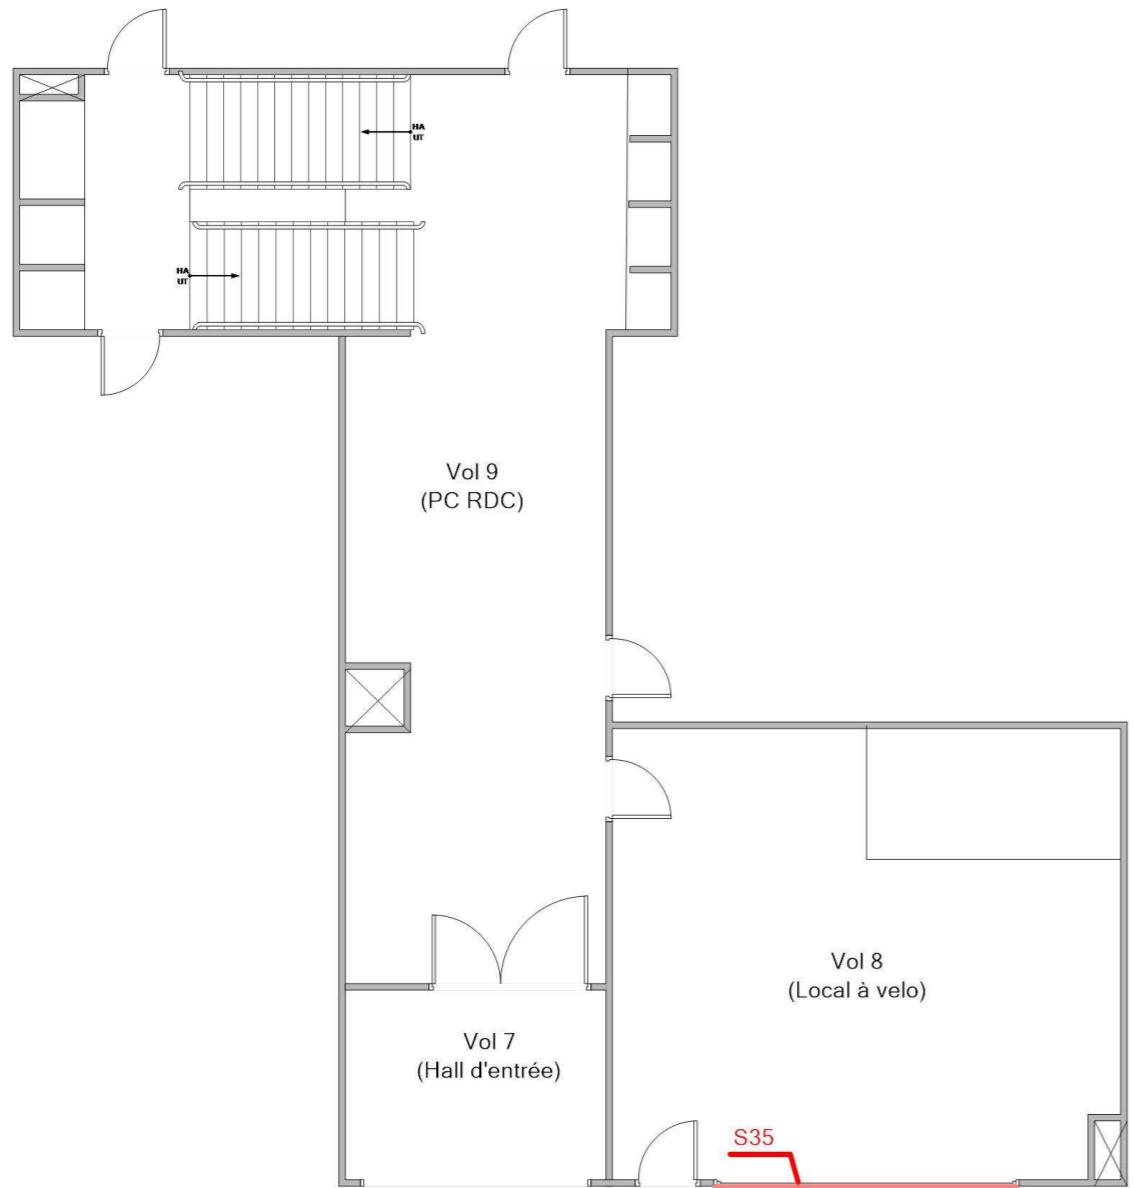
ETAGES - MPCA PAROIS VERTICALES INTÉRIEURES ET ENDUISTS

S35: Plaques planes
en fibres-ciment

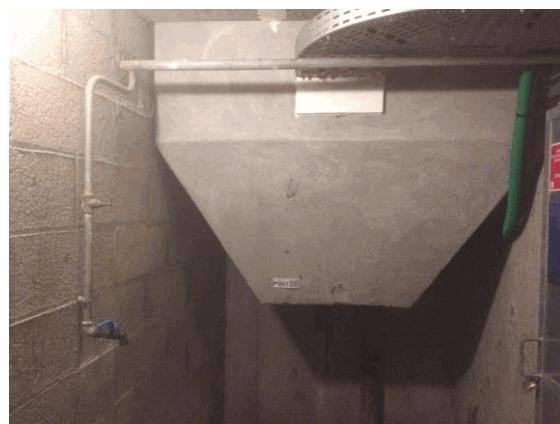
S2 - 1 (S2)

Réf commande :	002HD001406	Materiau :	Conduit en fibres-ciment
Réf mesure :	S2	Destination du local :	
Date évaluation :	14/03/2017	Local ou zone homogène :	Vol 2 (PC Sous-sol 1)
Batiment :

- a) Contrôler périodiquement que l'état de dégradation des matériaux et produits concernés ne s'aggrave pas et, le cas échéant, que leur protection demeure en bon état de conservation ;
- b) Rechercher, le cas échéant, les causes de dégradation et prendre les mesures appropriées pour les supprimer.
