## Rapport de mission de repérage des matériaux et produits de la liste A et B contenant de l'amiante à intégrer au Dossier Technique Amiante (DTA)

Adresse :	RUE SERCLOT DES GUYONNIERES
CP - Ville :	53600 EVRON
Référence client :	_0010800001_
Rapport émis le :	31/08/2016
Désignation :	Habitation (Parties communes) - Bâtiment composé de 1 cage et de 2 étages

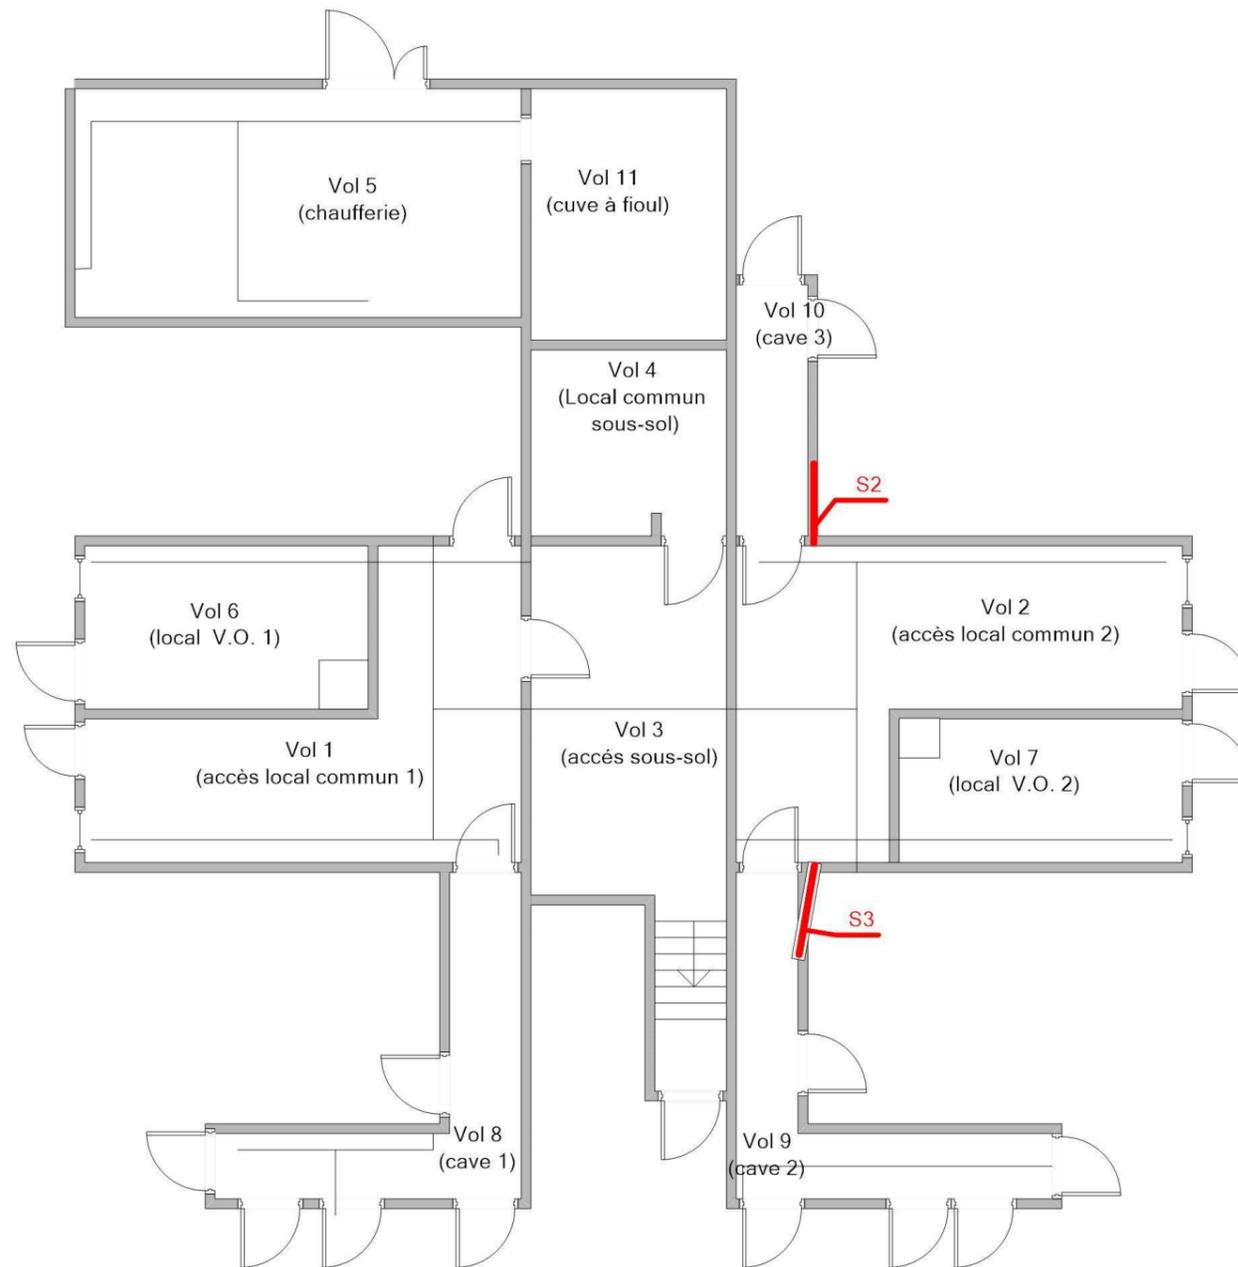
S3: Conduit en fibres-ciment
	S2: Conduit en fibres-ciment
