Rapport de mission de repérage des matériaux et produits contenant de l'amiante avant travaux

Adresse :	RES DU LOUVRE
CP - Ville :	53200 CHATEAU GONTIER
Référence client :	_0010600001_
Date du repérage :	14/10/2016
Désignation :	Bâtiment composé de 4 cages et de 4 étages

C	Opérateur de repérage	D	Personne autorisant l'émission du rapport conformément à la norme NF 46-020
Compagnie & Siret :	AC Environnement (N° 441355914)	Nom :	MORA Denis
Nom :	GARDENAT Ludovic	Date du rapport :	31/10/2016
Accompagnateur :	néant (néant)		A Riorges, le 31/10/2016
Date de repérage :	14/10/2016

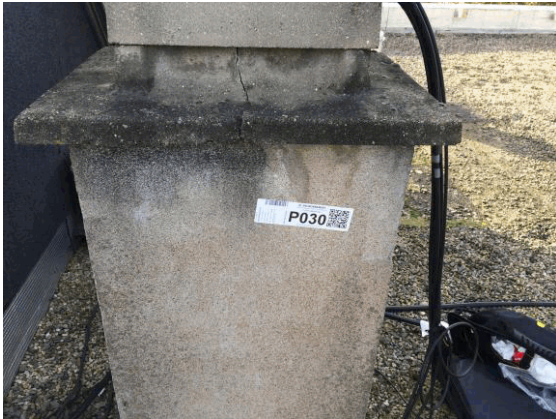
002OY000193 n°30 - 1 (P30)

Plan	Localisation	Composant	Partie composant	Descriptif de l'action menée				Laboratoire			Conclusion
				Réf action	Observation	Précision loc.	Ref photo	Ref Prél.	Descriptif	Résultat	
plan toiture + masse	Vol 34 (Toiture terrasse)	Revêtement bitumeux d'étanchéité	Complexe d'étanchéité	I3			I3 - 1				Impossibilités de réaliser des prélèvements du complexe d'étanchéité recouvrant la toiture et ses massifs sans dégradations de celui-ci ; ce qui pourrait nuire à l'étanchéité de la toiture. De plus il est impossible de visualiser et de repérer de façon exhaustive tous les matériaux présents sous cette isolant.
plan toiture + masse	Vol 34 (Toiture terrasse)	Eléments ponctuels	Conduits de cheminée	P30	Réalisation d'un prélèvement	gris + chapeau de cheminée	002OY000 193 n°30 - 1 - 002OY000 193 n°30 - 2	P30	Enduit compact gris	Négatif	Négatif sur analyse
plan toiture + masse	Vol 34 (Toiture terrasse)	Eléments ponctuels	Conduits de cheminée	P30	Sondage et extension de la zone homogène du prélèvement P30	gris + chapeau de cheminée	002OY000 193 n°30 - 1 - 002OY000 193 n°30 - 2	P30	Enduit compact gris	Négatif	Négatif sur analyse
