Rapport de mission de repérage des matériaux et produits contenant de l'amiante avant travaux

Adresse :	LES ARCHIVES
CP - Ville :	53000 LAVAL
Référence client :	_0000500005_
Date du repérage :	03/04/2017
Désignation :	Bâtiment composé de 1 cage et de 2 étages

Cartographie amiante LES ARCHIVES / LAVAL / Groupe 5 :

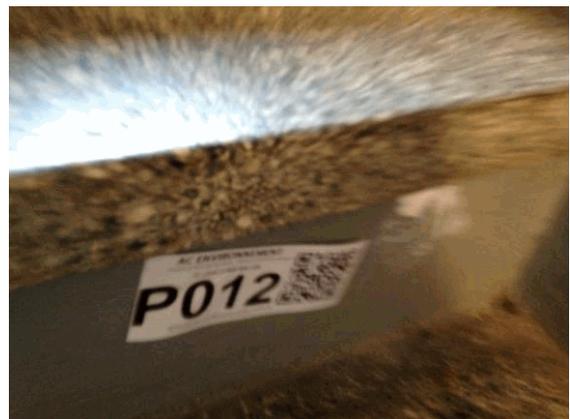
002LQ001024 n°12 - 3 (P12)	Sous sol - Vol 1 (PC R-1)	Prélevement négatif
	Sous sol - Vol 2 (Cave 1)	I1
