Rapport de mission de repérage des matériaux et produits contenant de l'amiante avant travaux

Adresse :	STE CATHERINE BAT B 2
CP - Ville :	53000 LAVAL
Référence client :	_0001300010_
Date du repérage :	29/12/2016
Désignation :	Bâtiment composé de 2 cages et de 3 étages

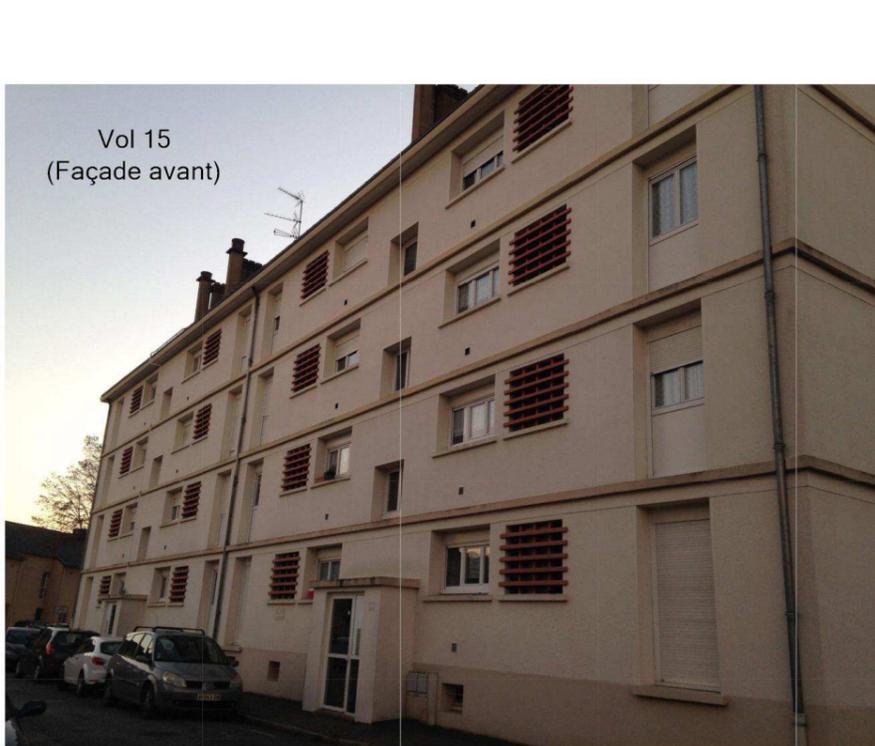
S2: Conduit en fibres-ciment
