Rapport de mission de repérage des matériaux et produits contenant de l'amiante avant travaux

Adresse :	LA DACTERIE BAT D
CP - Ville :	53000 LAVAL
Référence client :	_0004000004_
Date du repérage :	15/03/2017
Désignation :	Bâtiment composé de 3 cages et de 3 étages

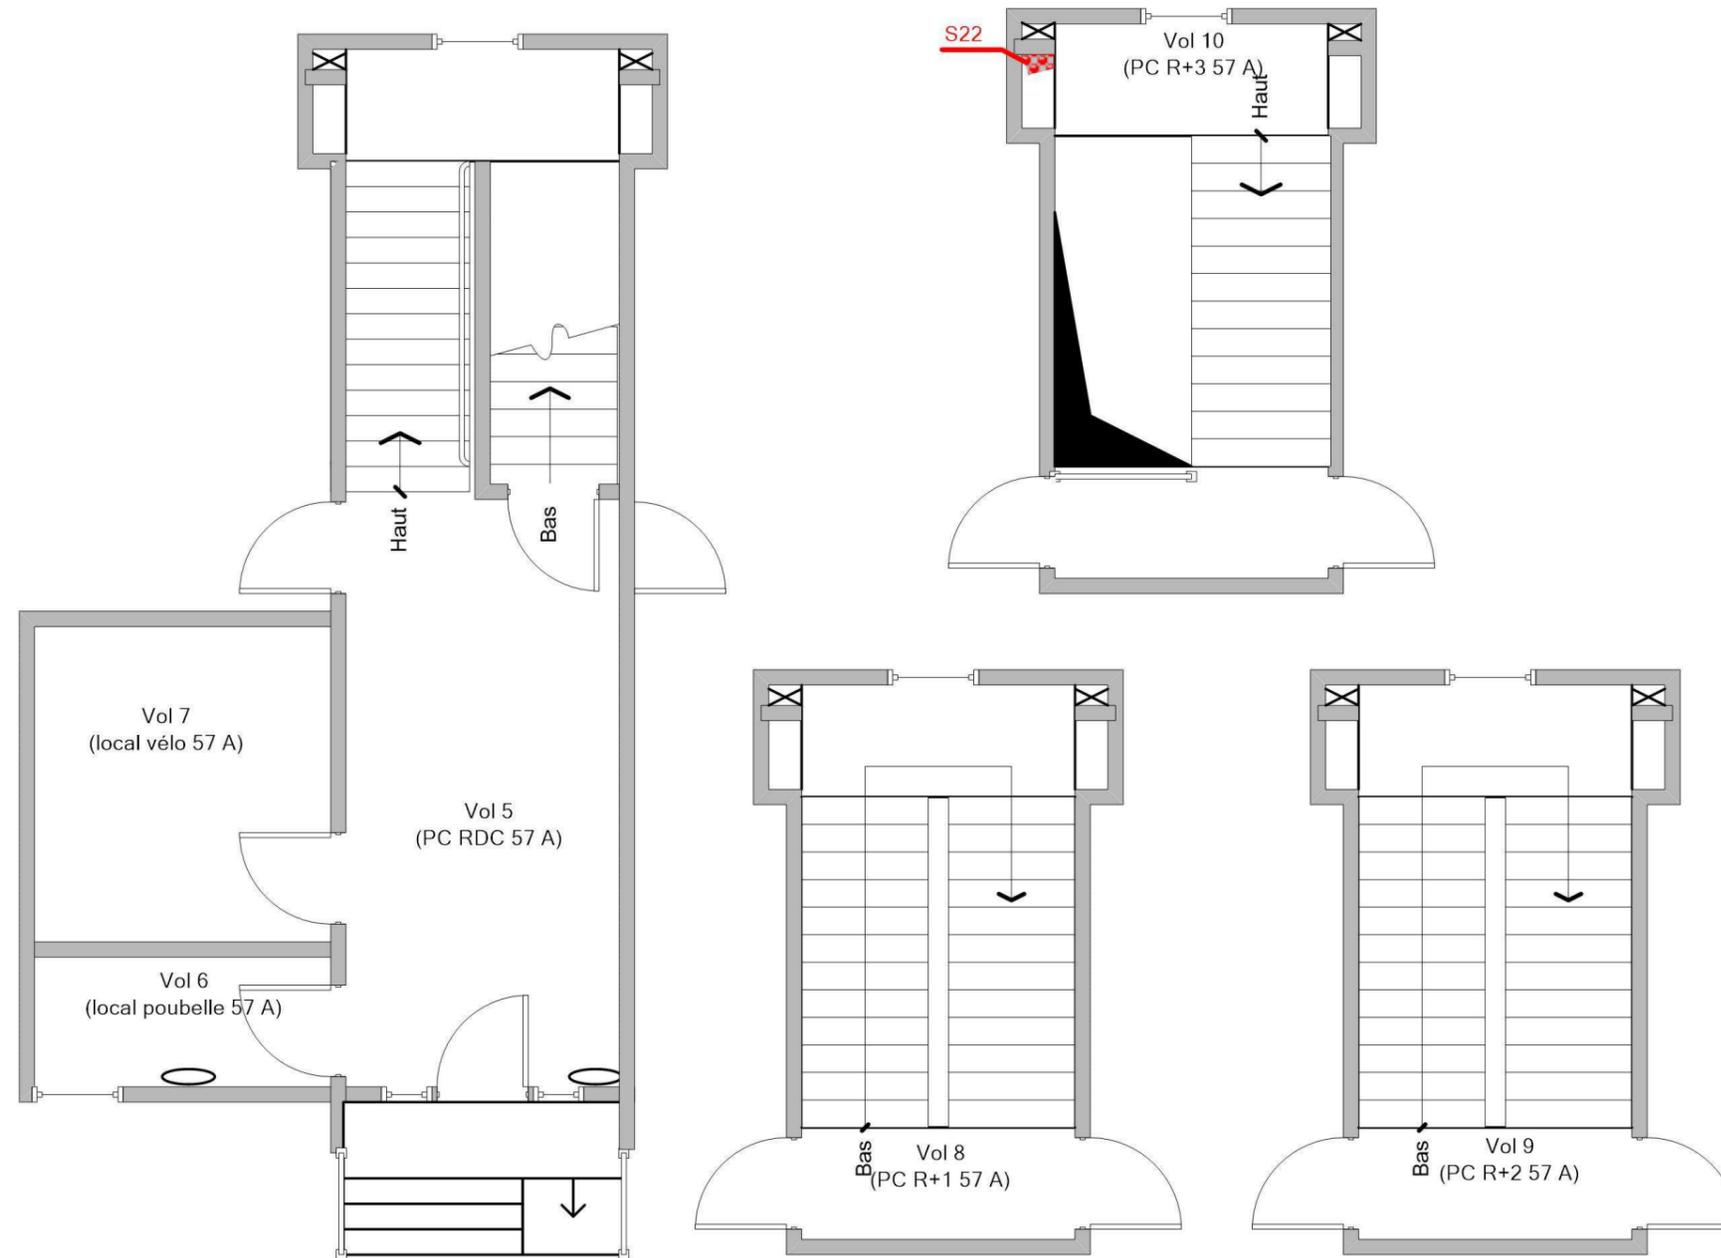
S22: Conduit en fibres-ciment

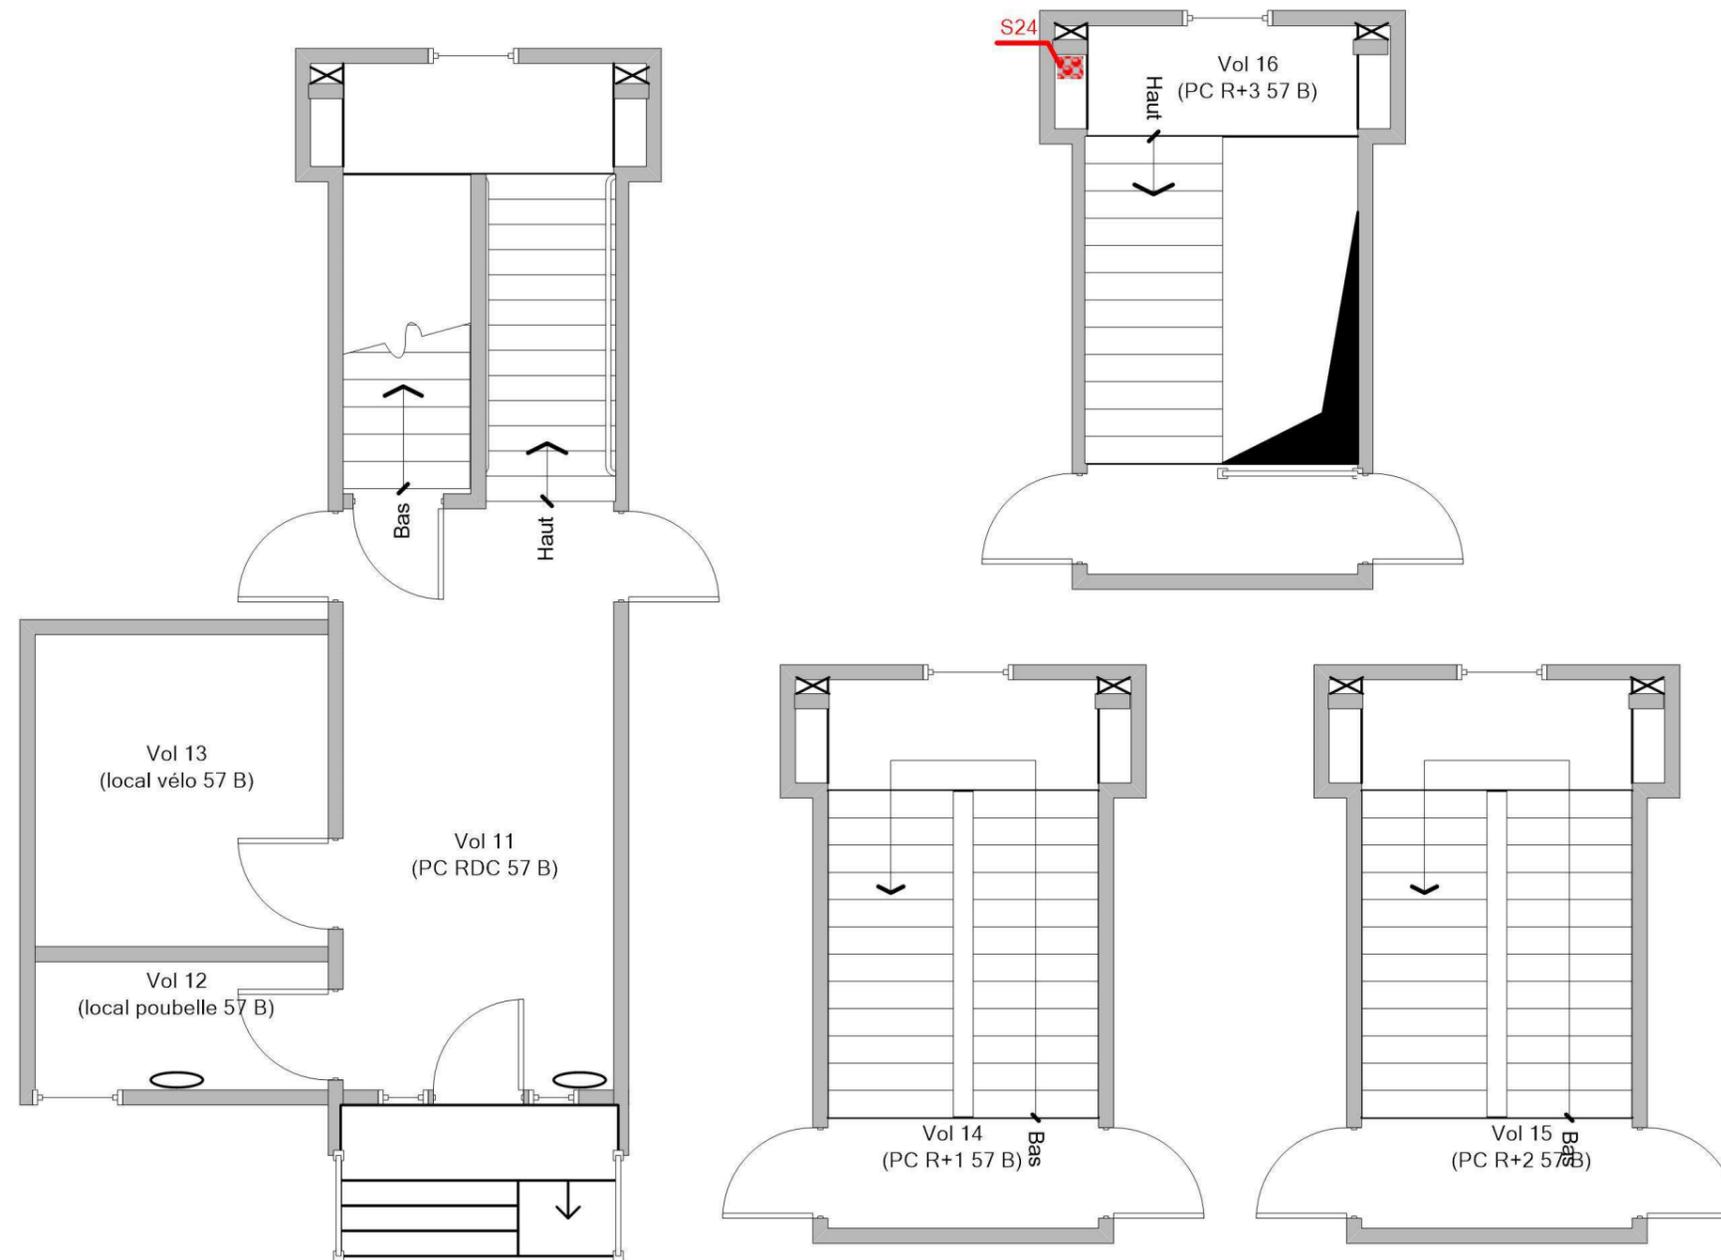
S24: Conduit en fibres-ciment
