Rapport de mission de repérage des matériaux et produits contenant de l'amiante avant travaux

Adresse :	RES DE BRETAGNE
CP - Ville :	53100 MAYENNE
Référence client :	_0010000001_
Date du repérage :	13/03/2017
Désignation :	Bâtiment composé de 1 cage et de 2 étages

A		B	
Designation de l'immeuble		Propriétaire / Donneur d'ordre	
Adresse :	RES DE BRETAGNE 53100 MAYENNE	<u>Propriétaire</u> : O.P.H. MAYENNE HABITAT	<u>Donneur d'ordre</u> : O.P.H. MAYENNE HABITAT
Référence client :	_001000001_	<u>Adresse</u> : 10 RUE AUGUSTE BEUNEUX - CS 62039 53020 LAVAL CEDEX 9	<u>Adresse</u> : 10 RUE AUGUSTE BEUNEUX - CS 62039 53020 LAVAL CEDEX 9
Désignation :	Bâtiment composé de 1 cage et de 2 étages		
Date de construction :

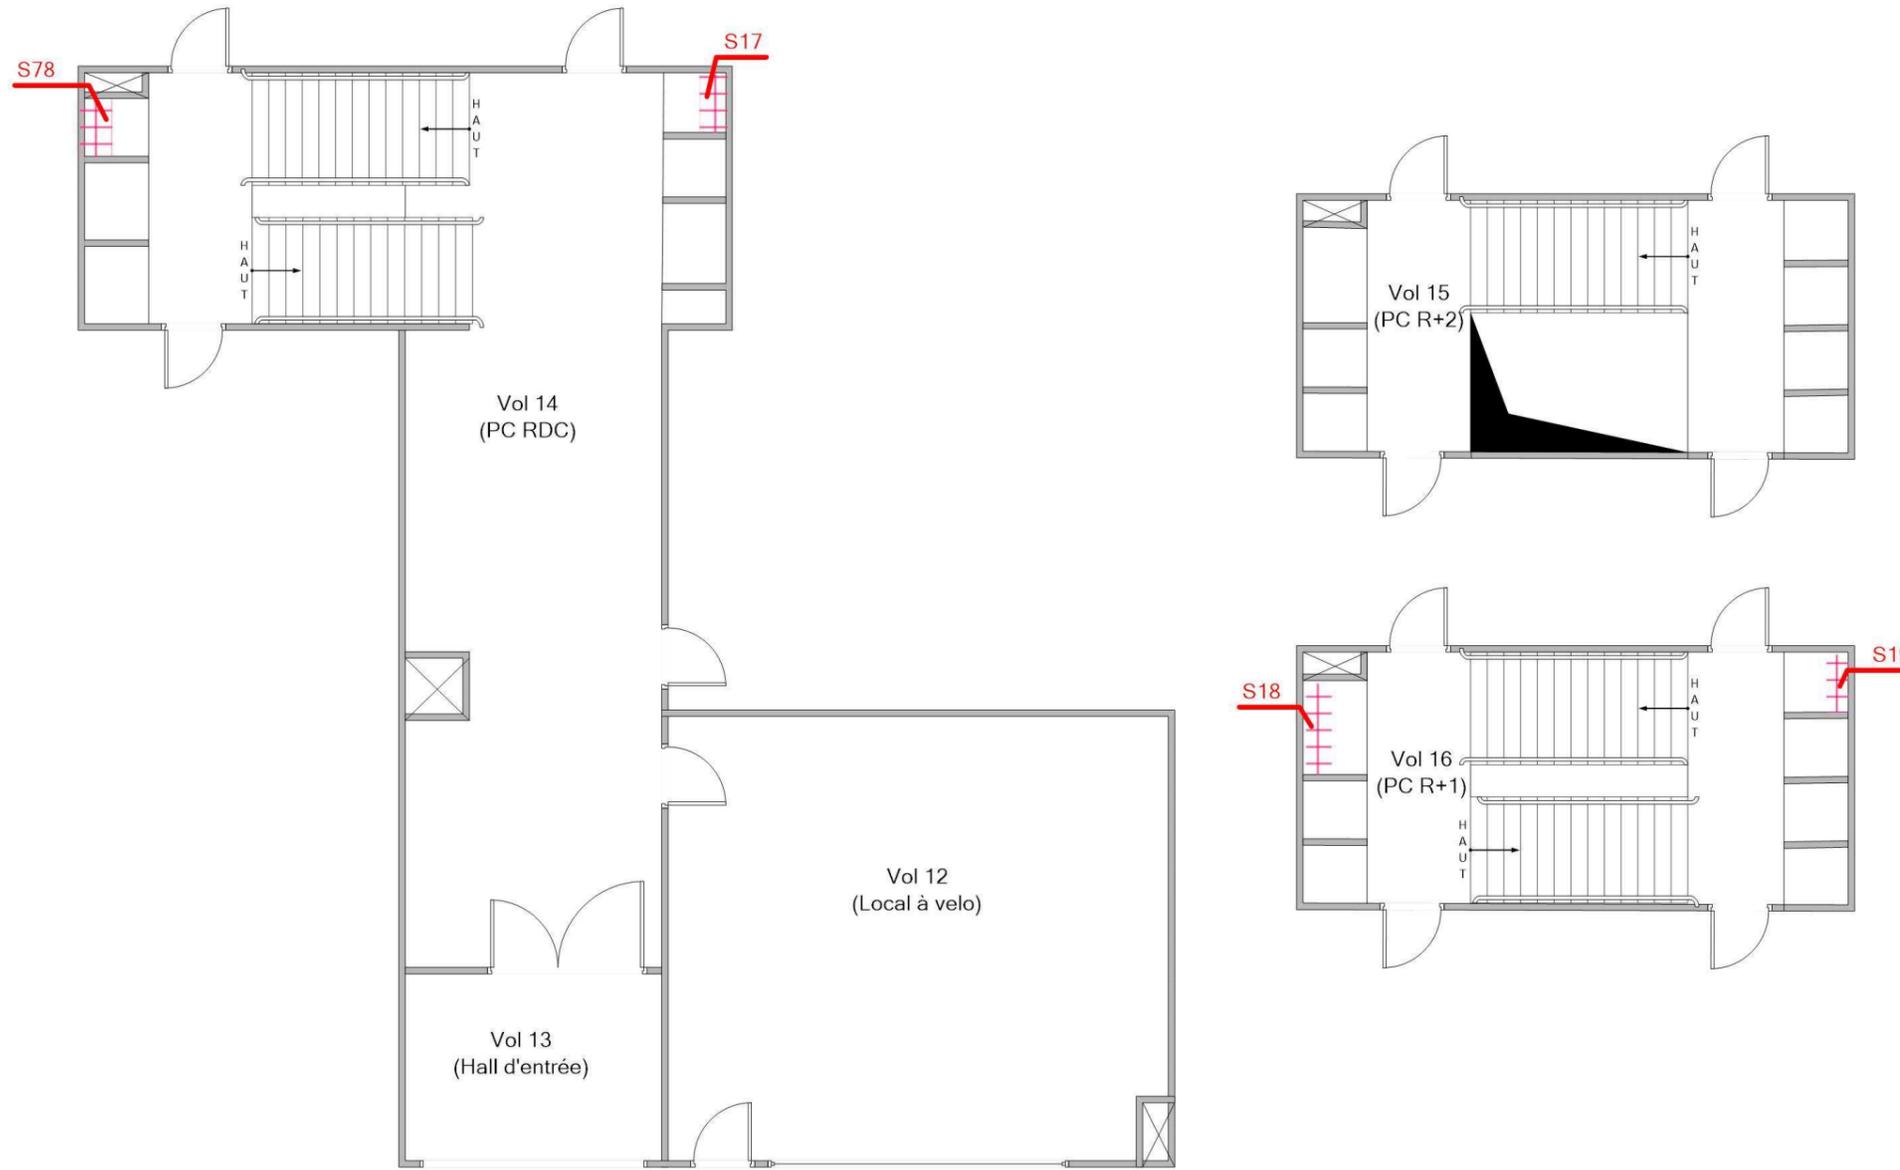
S78: Plaque isolante fibres-ciment (gaine elec)

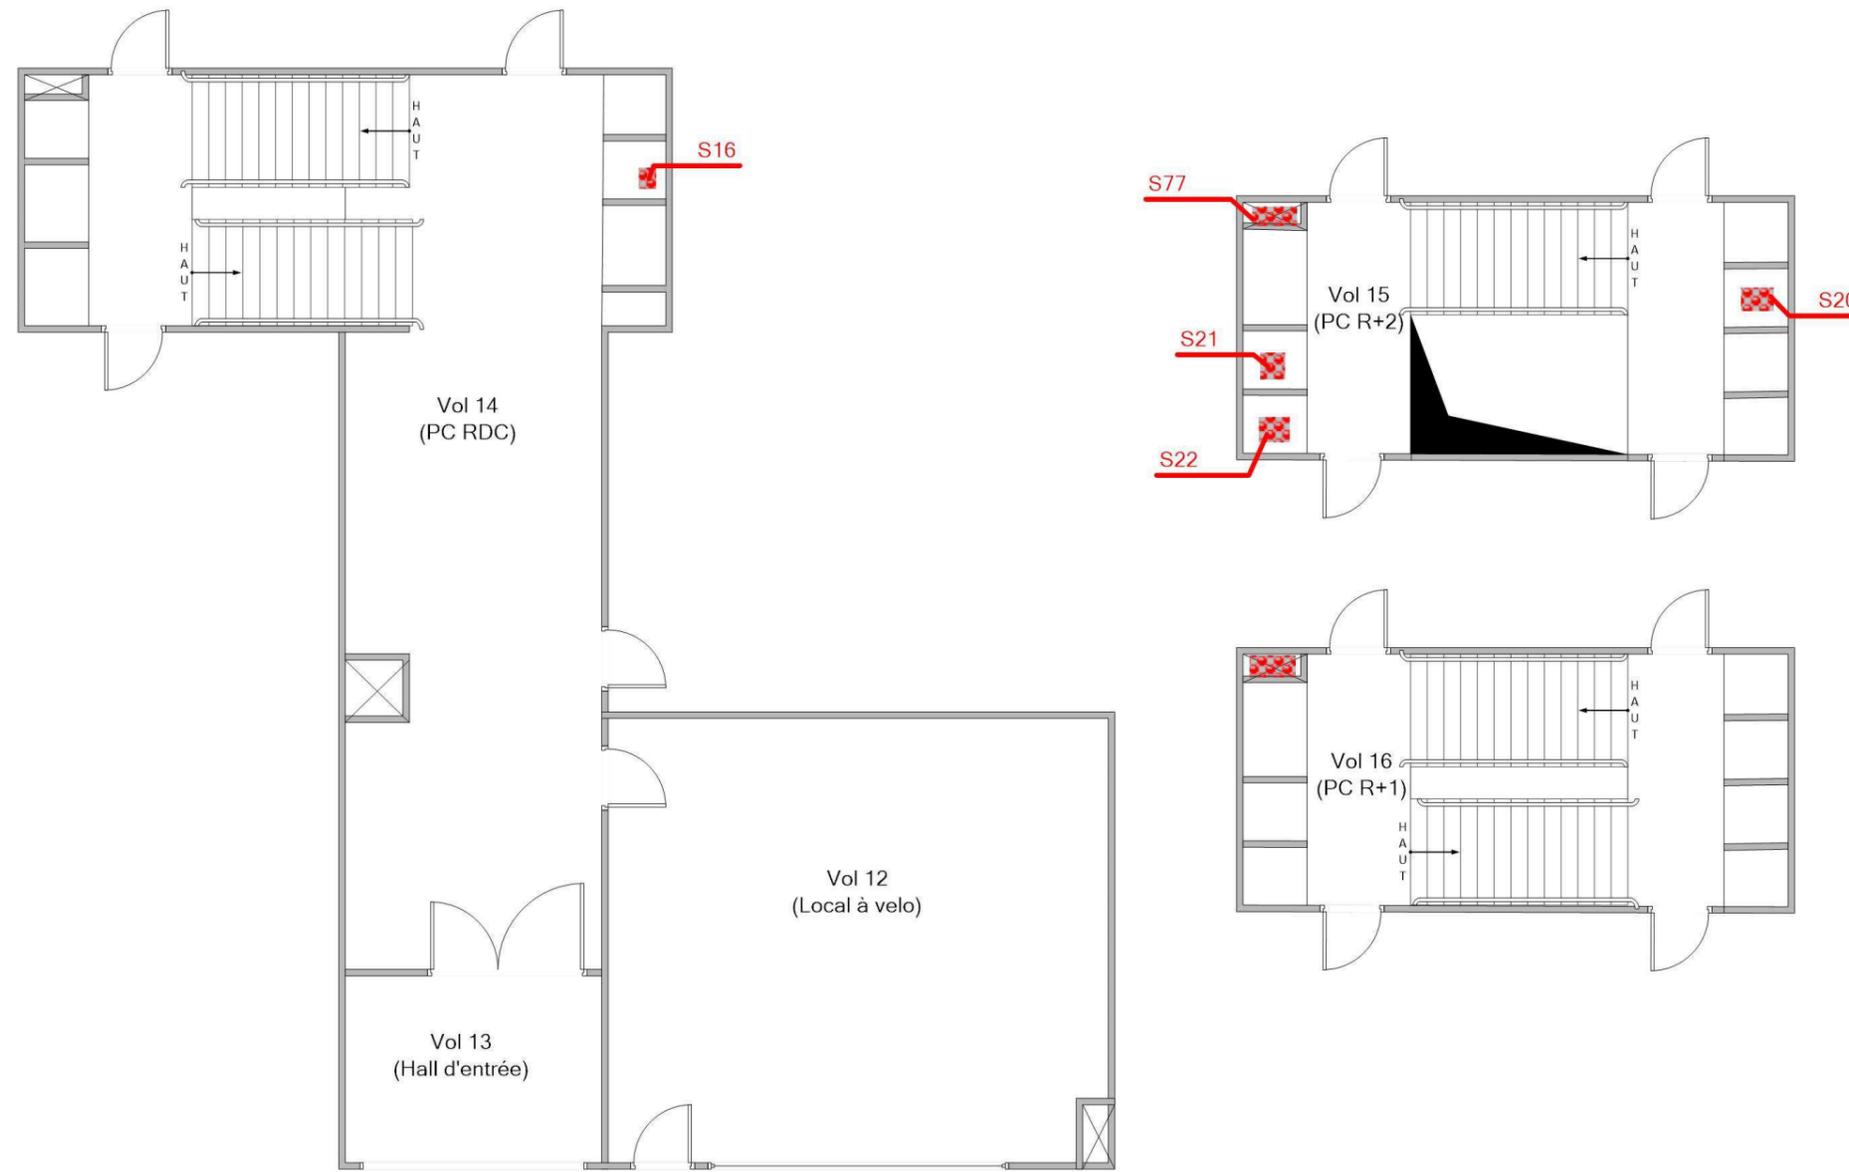
ETAGES - MPCA CONDUITS, CANALISATIONS ET ÉQUIPEMENTS

S20: Conduit en fibres-ciment
	S16: Conduit en fibres-ciment
	S21: Conduit en fibres-ciment
	S22: Conduit en fibres-ciment
	S77: Conduit en fibres-ciment
