Rapport de mission de repérage des matériaux et produits contenant de l'amiante avant travaux

Adresse :	RES DE BRETAGNE
CP - Ville :	53100 MAYENNE
Référence client :	_0010000008_
Date du repérage :	14/03/2017
Désignation :	Bâtiment composé de 1 cage et de 3 étages

C	Opérateur de repérage	D	Personne autorisant l'émission du rapport conformément à la norme NF 46-020
Compagnie & Siret :	AC Environnement (N° 441355914)	Nom :	MORA Denis
Nom :	JOUSSELIN David	Date du rapport :	28/03/2017
Accompagnateur :	H.MERCIER (0 800 400 100)		A Riorges, le 28/03/2017
Date de repérage :	14/03/2017		
Le présent rapport est établi par une personne dont les compétences sont certifiées par ICERT CERTIFICATION Parc Edonia – Bat G – rue de la Terre

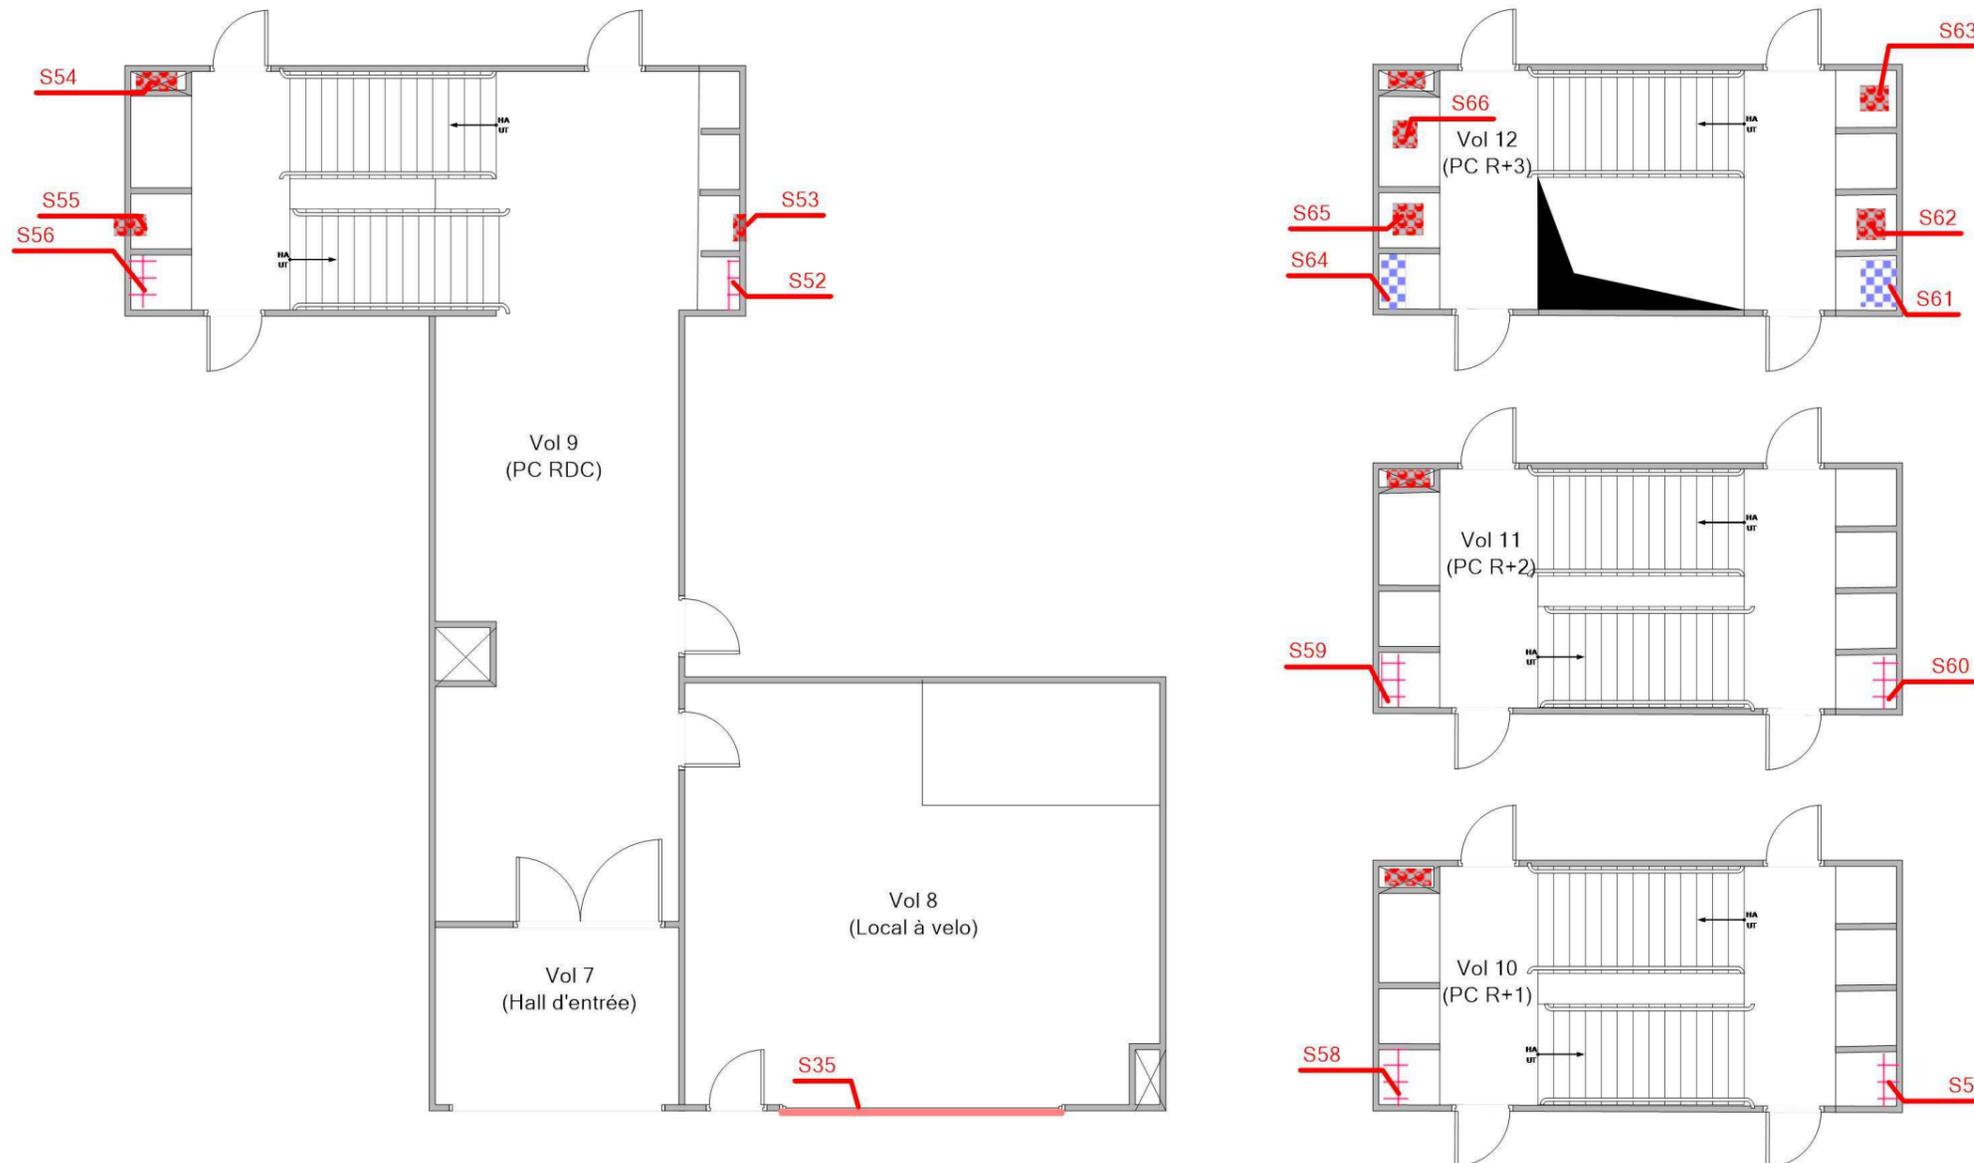
ETAGES - MPCA PAROIS VERTICALES INTÉRIEURES ET ENDUITS

S35: Plaques planes en fibres-ciment

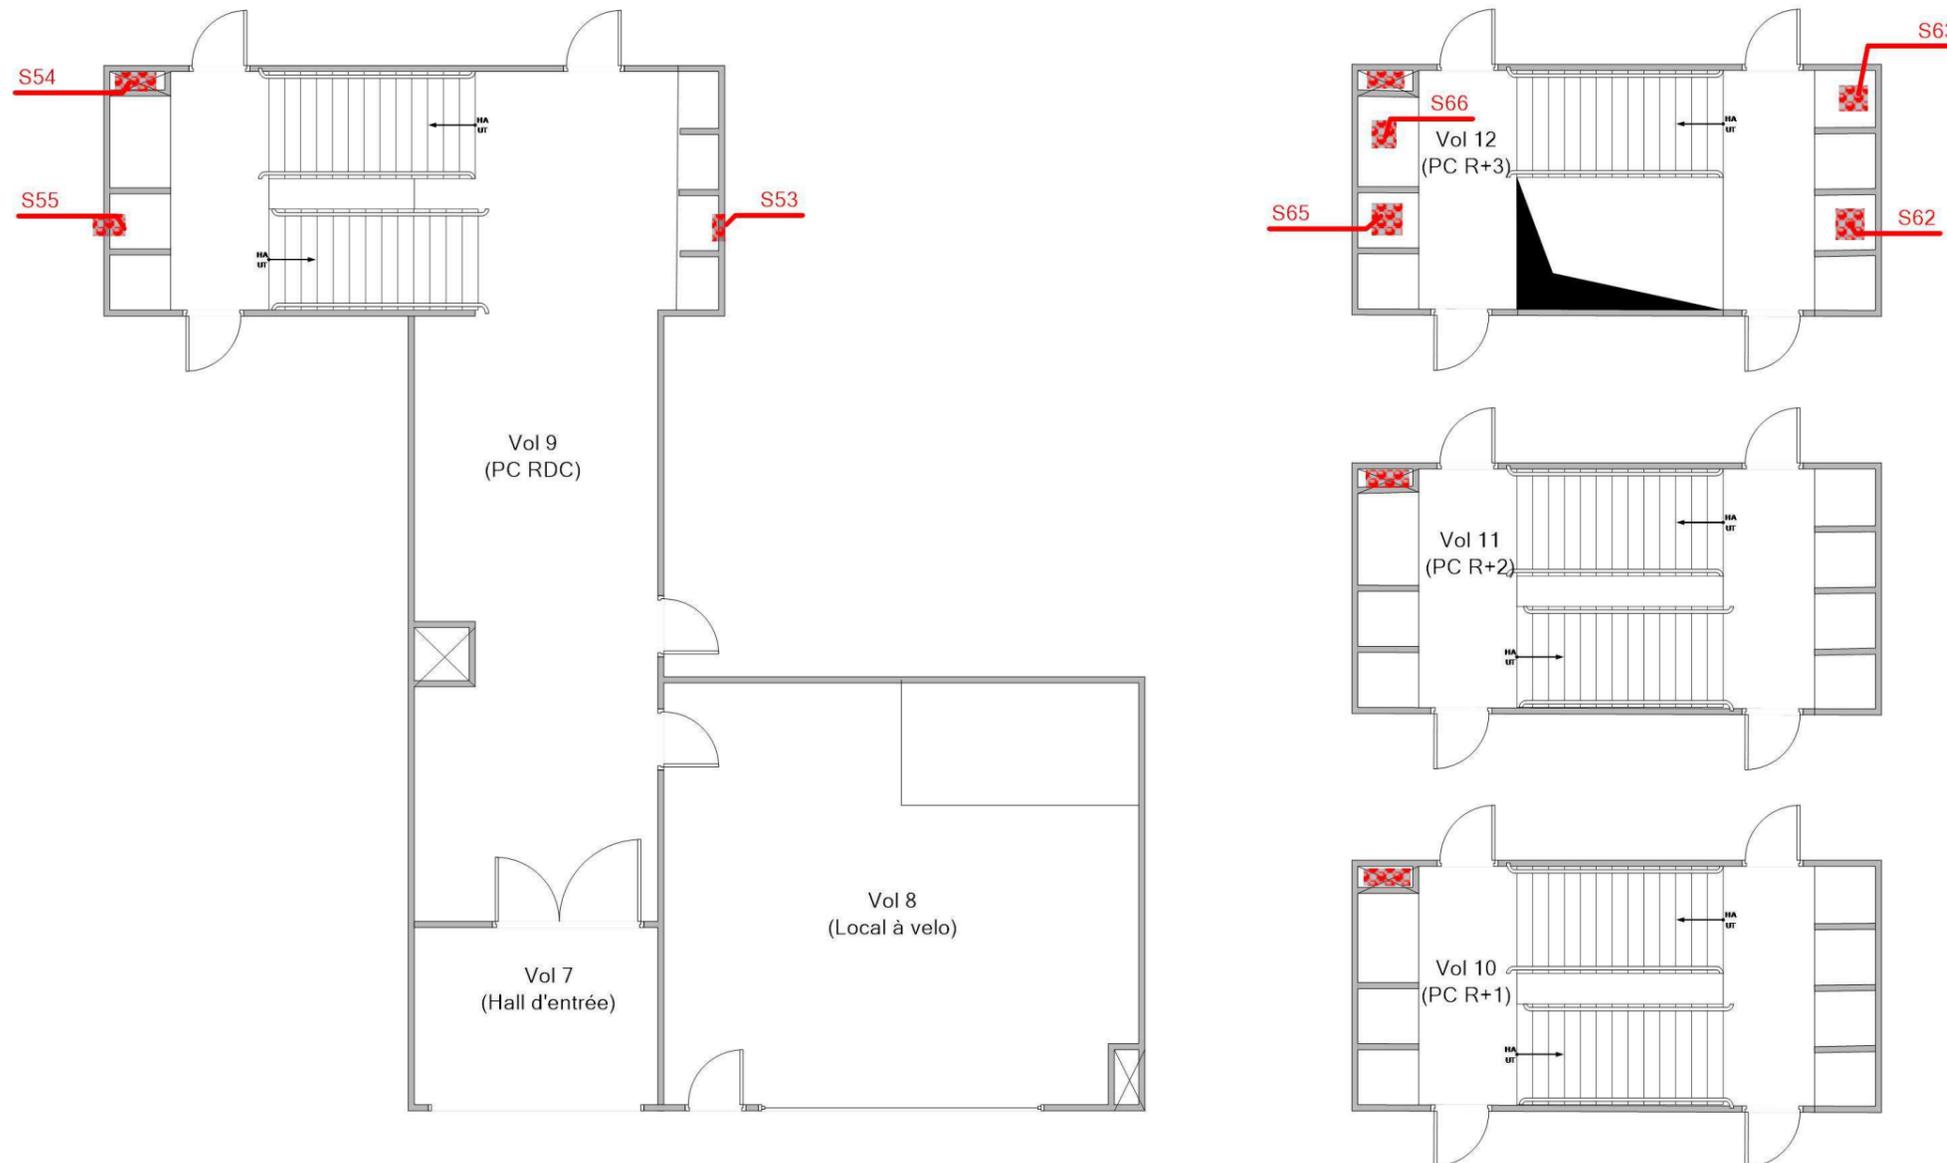
S65: Conduit en fibres-ciment
