Rapport de mission de repérage des matériaux et produits contenant de l'amiante avant travaux

Adresse :	RES DE BRETAGNE
CP - Ville :	53100 MAYENNE
Référence client :	_0010100004_
Date du repérage :	15/03/2017
Désignation :	Bâtiment composé de 1 cage et de 3 étages

C	Opérateur de repérage	D	Personne autorisant l'émission du rapport conformément à la norme NF 46-020
Compagnie & Siret :	AC Environnement (N° 441355914)	Nom :	MORA Denis
Nom :	JOUSSELIN David	Date du rapport :	01/04/2017
Accompagnateur :	H.MERCIER (0 800 400 100)		A Riorges, le 01/04/2017
Date de repérage :	15/03/2017		
Le présent rapport est établi par une personne dont les compétences sont certifiées par ICERT CERTIFICATION Parc Edonia – Bat G – rue de la Terre

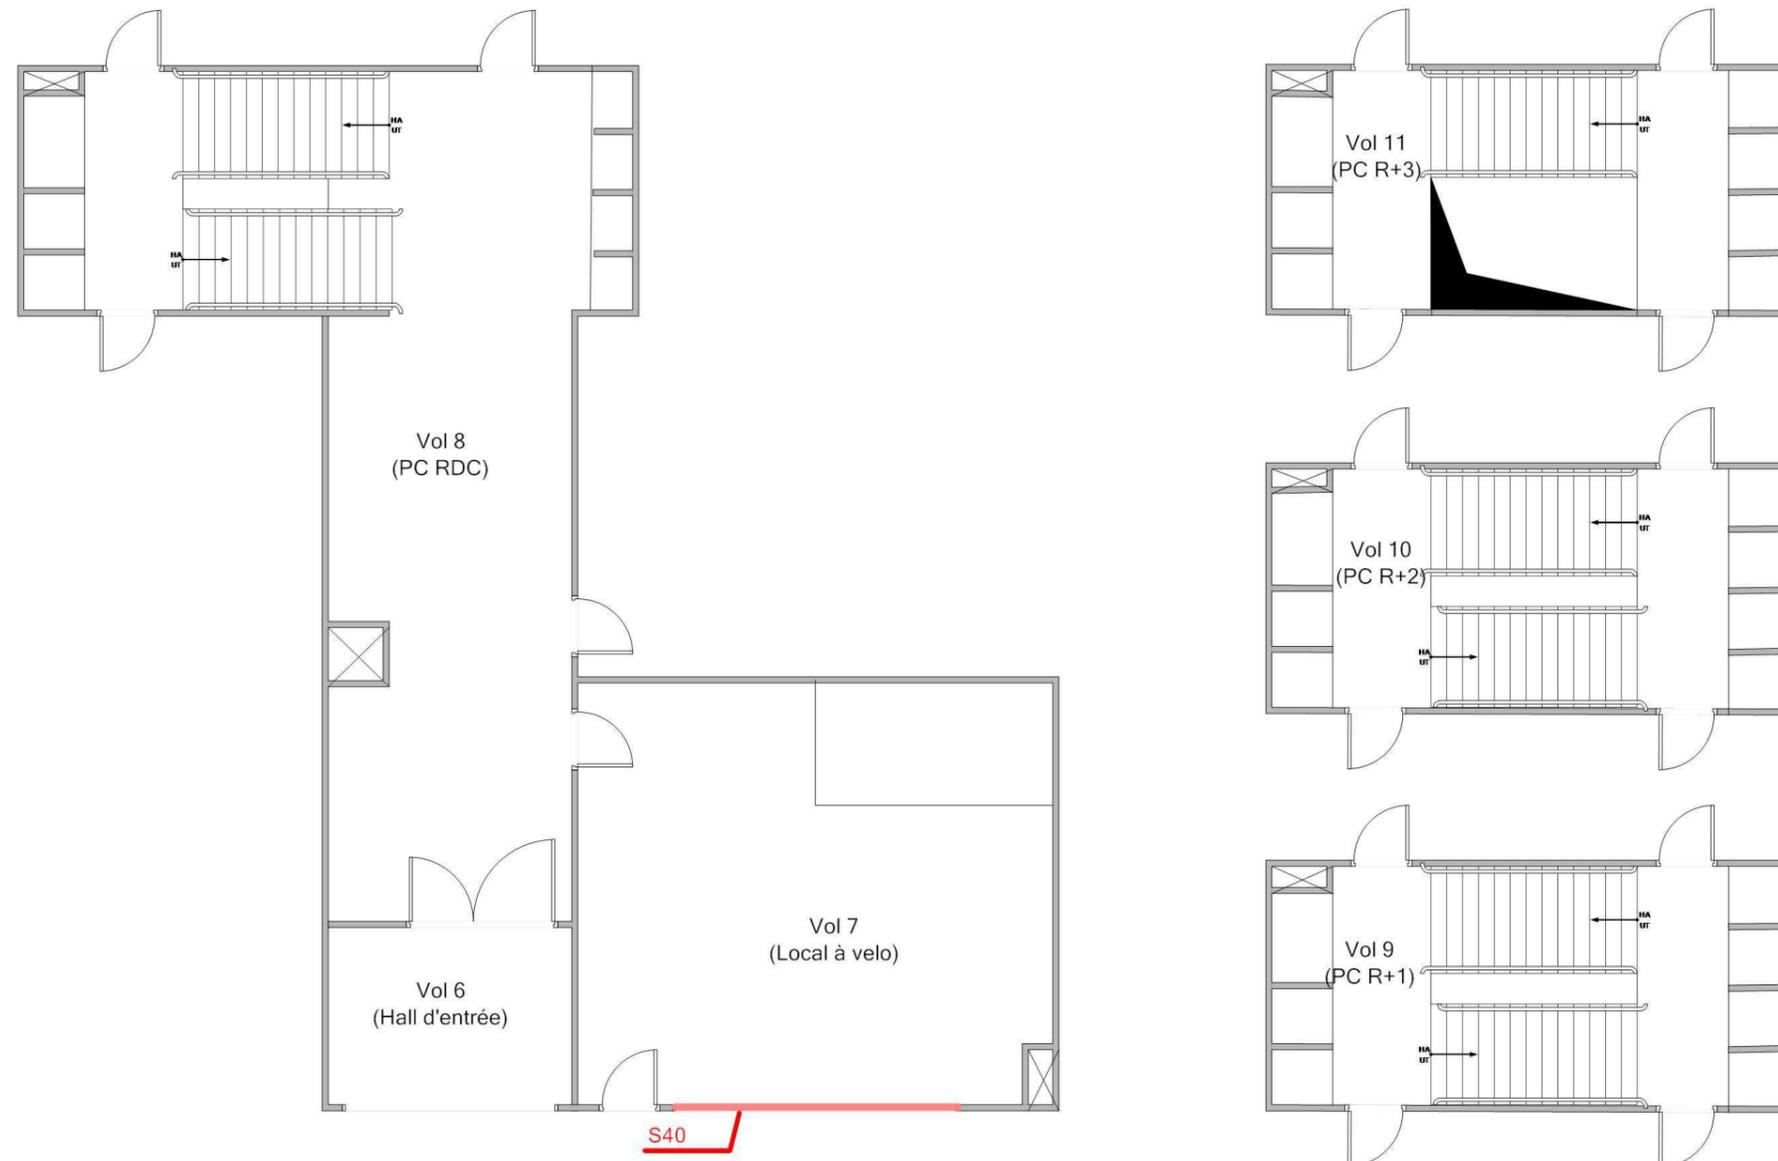
S40: Plaques planes en fibres-ciment

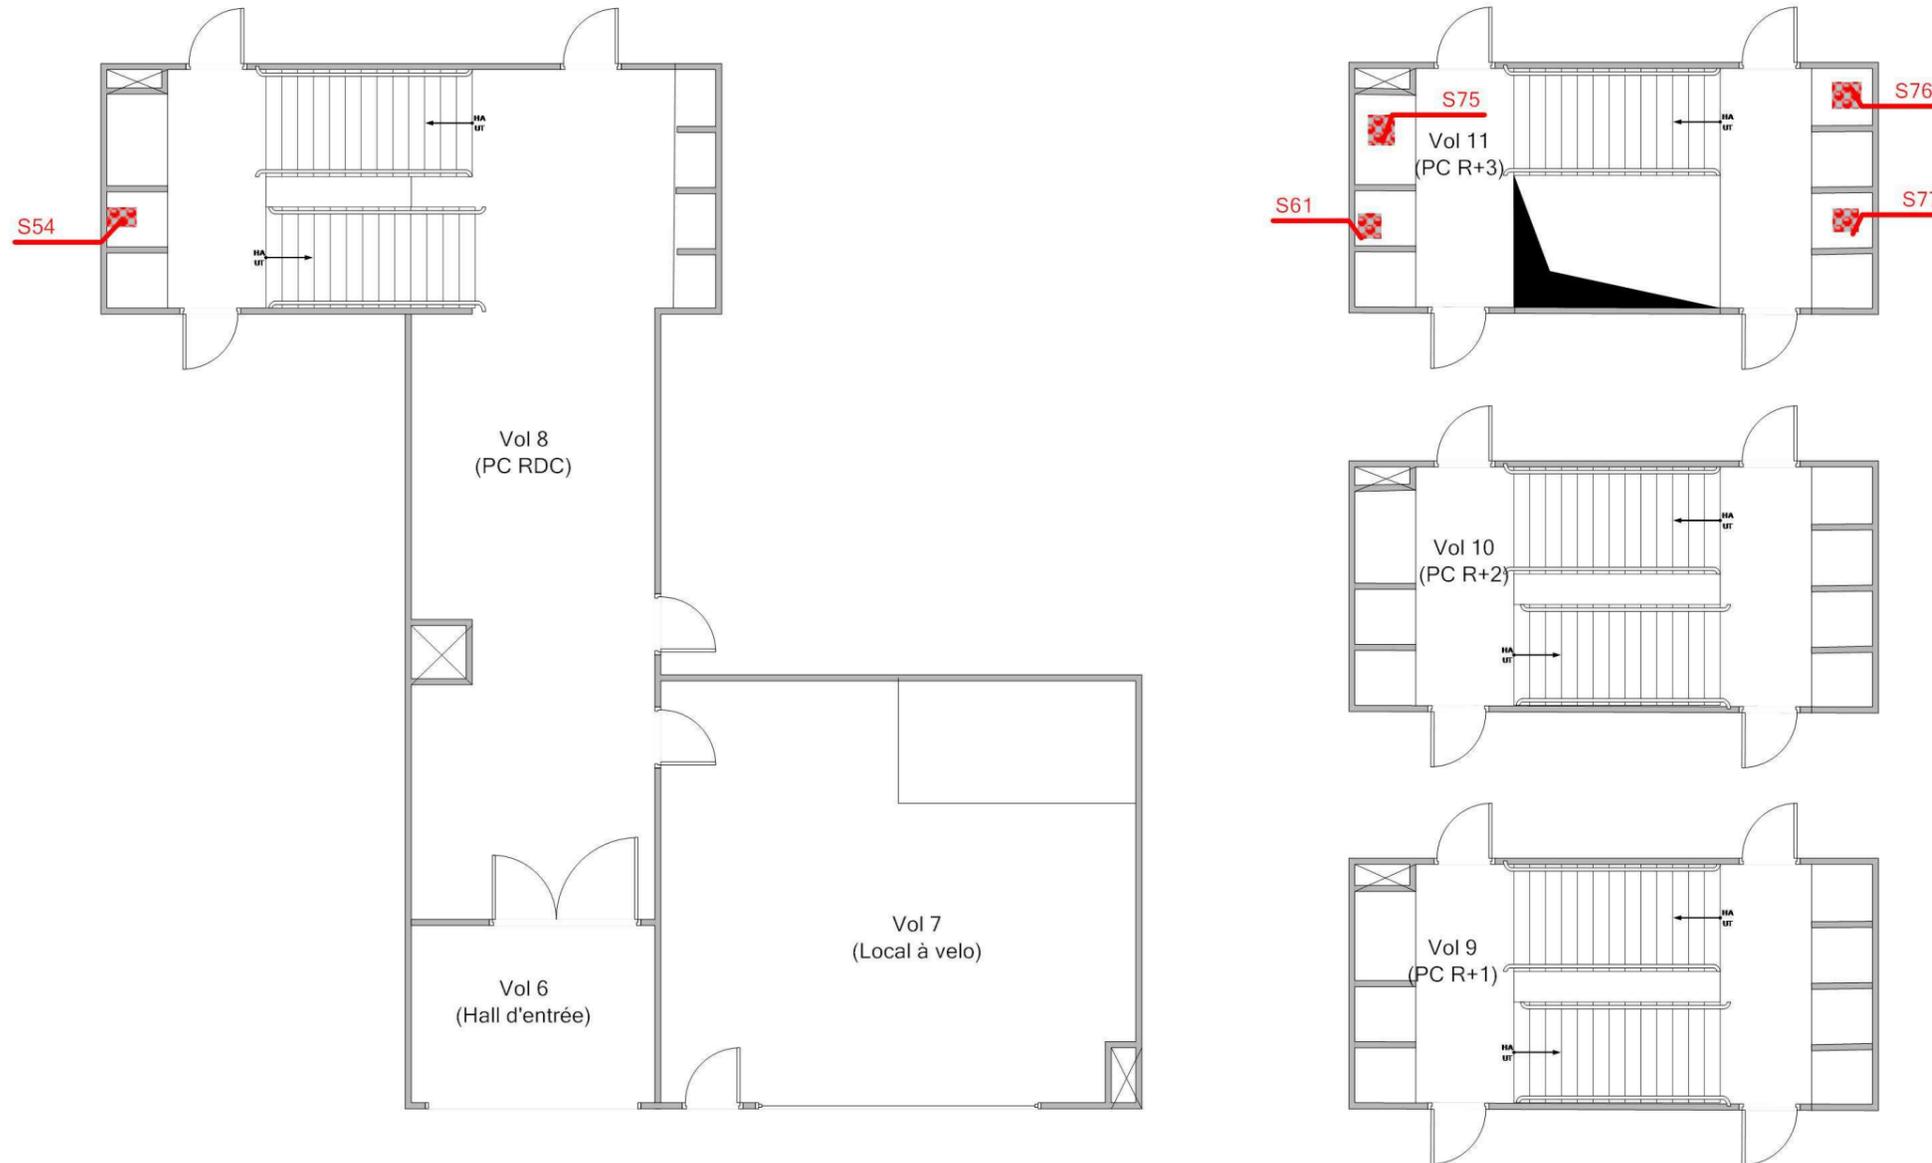
S61: Conduit en fibres-ciment
