Rapport de mission de repérage des matériaux et produits contenant de l'amiante avant travaux

Adresse :	LA PERRINE
CP - Ville :	53700 VILLAINES LA JUHEL
Référence client :	_0010200004_
Date du repérage :	05/10/2016
Désignation :	Bâtiment composé de 1 cage et de 4 étages

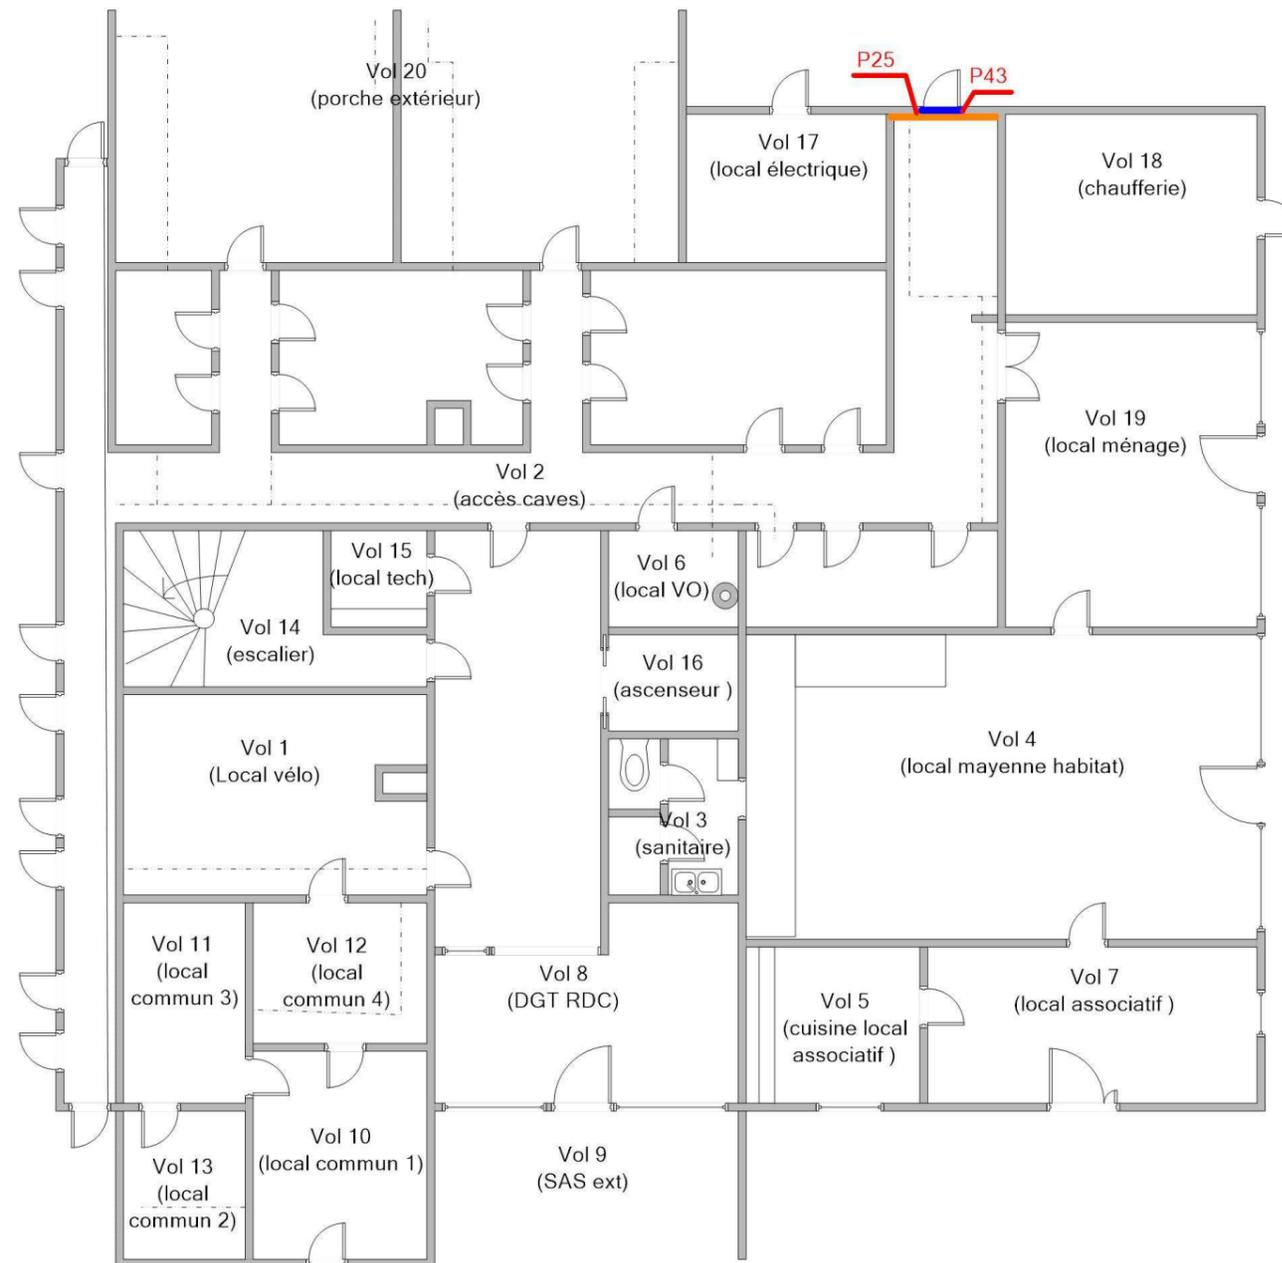
P25 : Jonction entre panneaux préfabriqués (doublage placo)

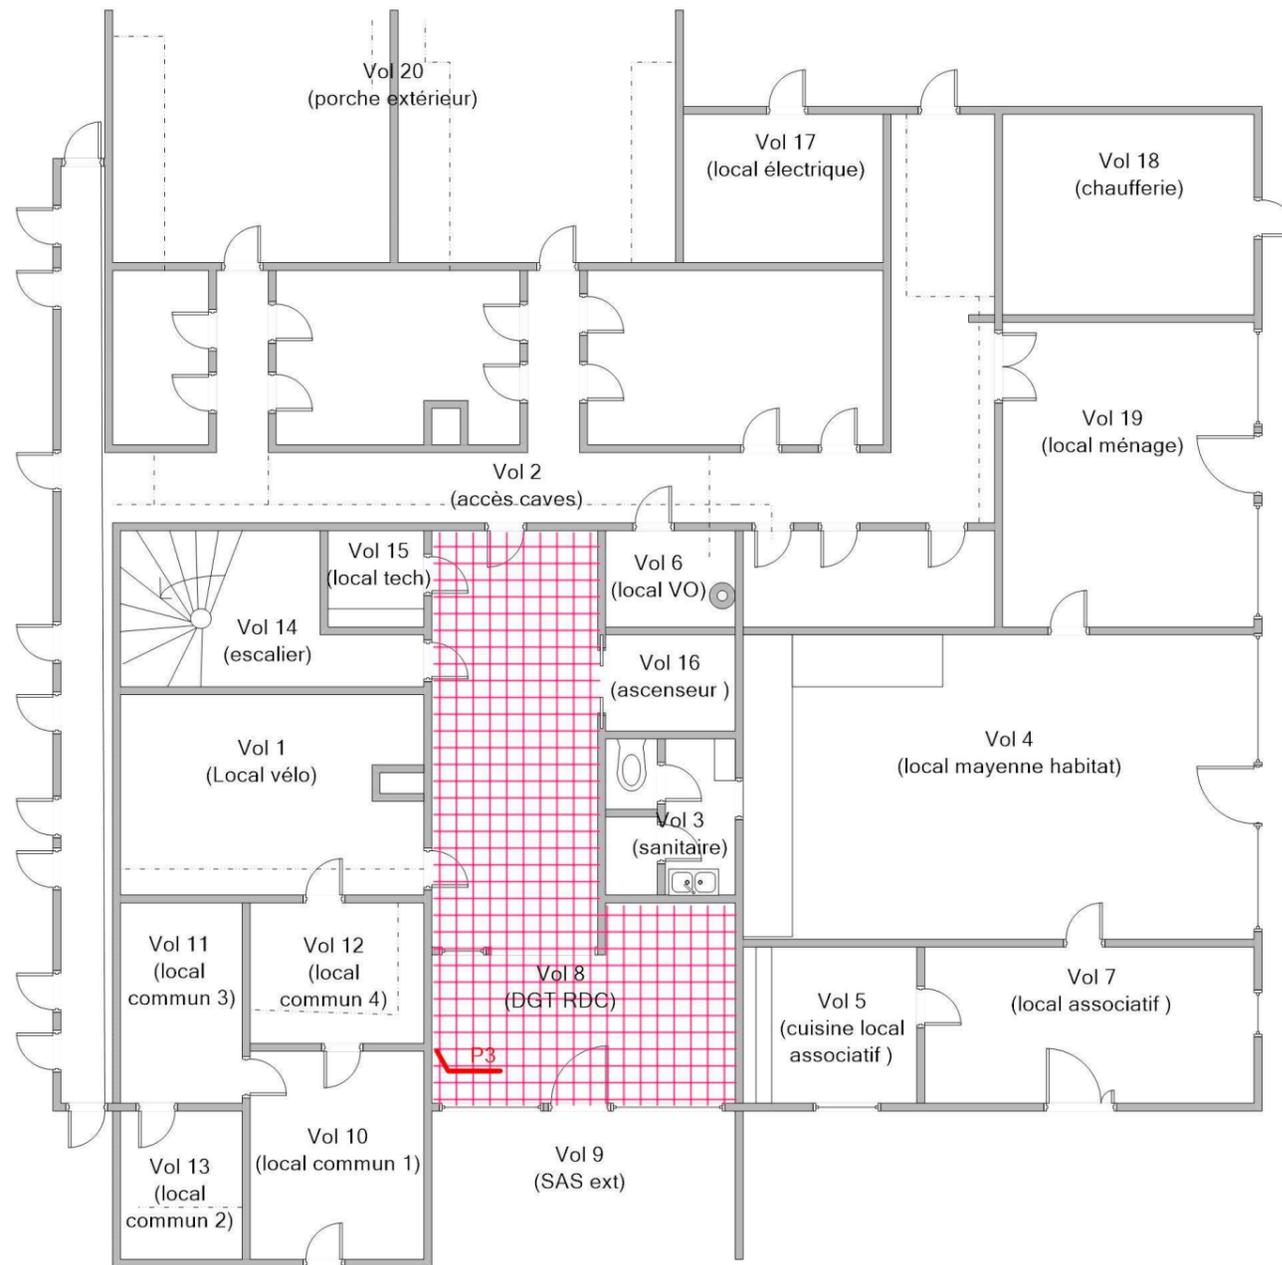
P3 : Joints panneau /
plaques (plafond
placoplatre)

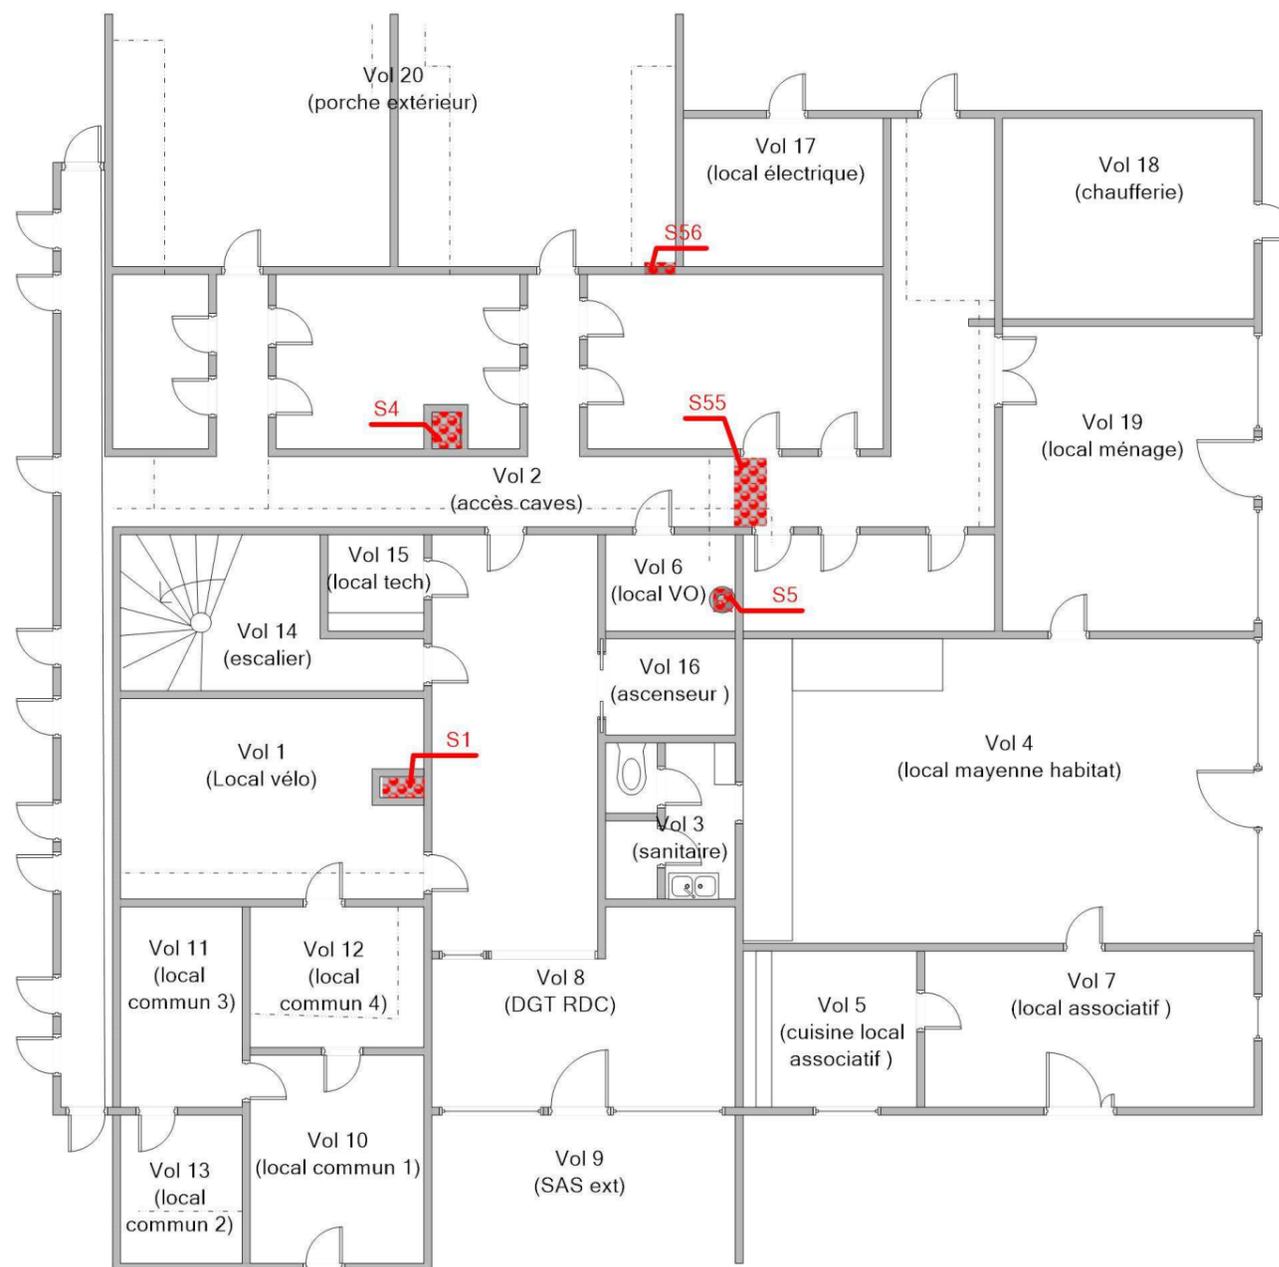
S56: Conduit en fibres-ciment

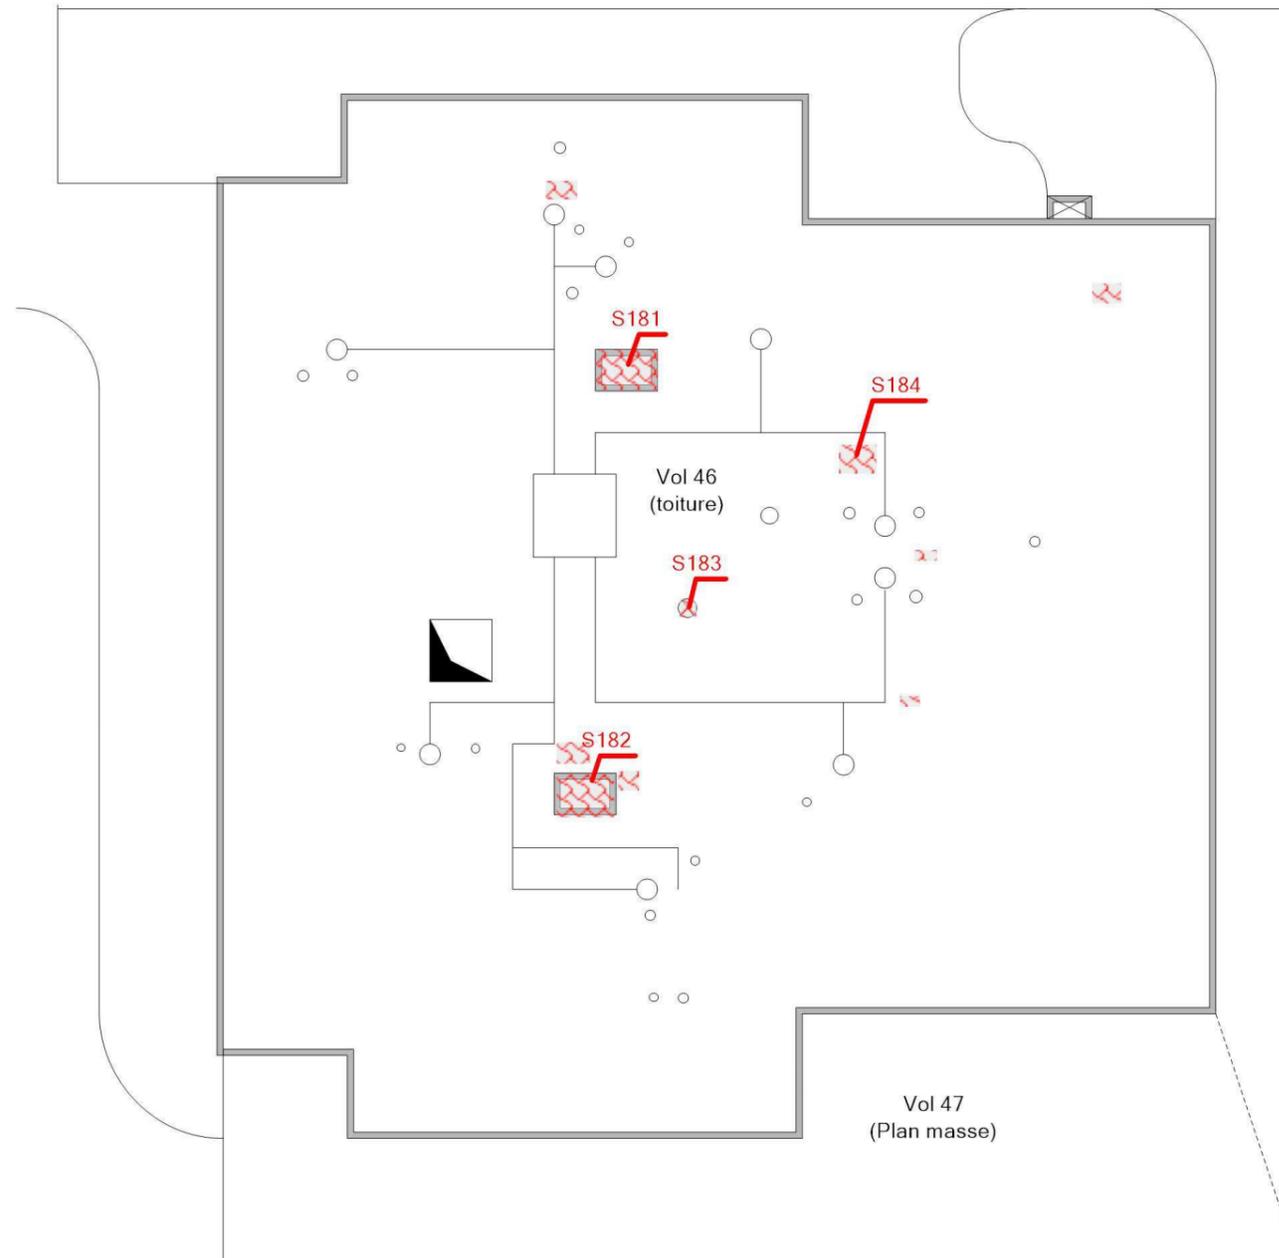
S183: Mitron

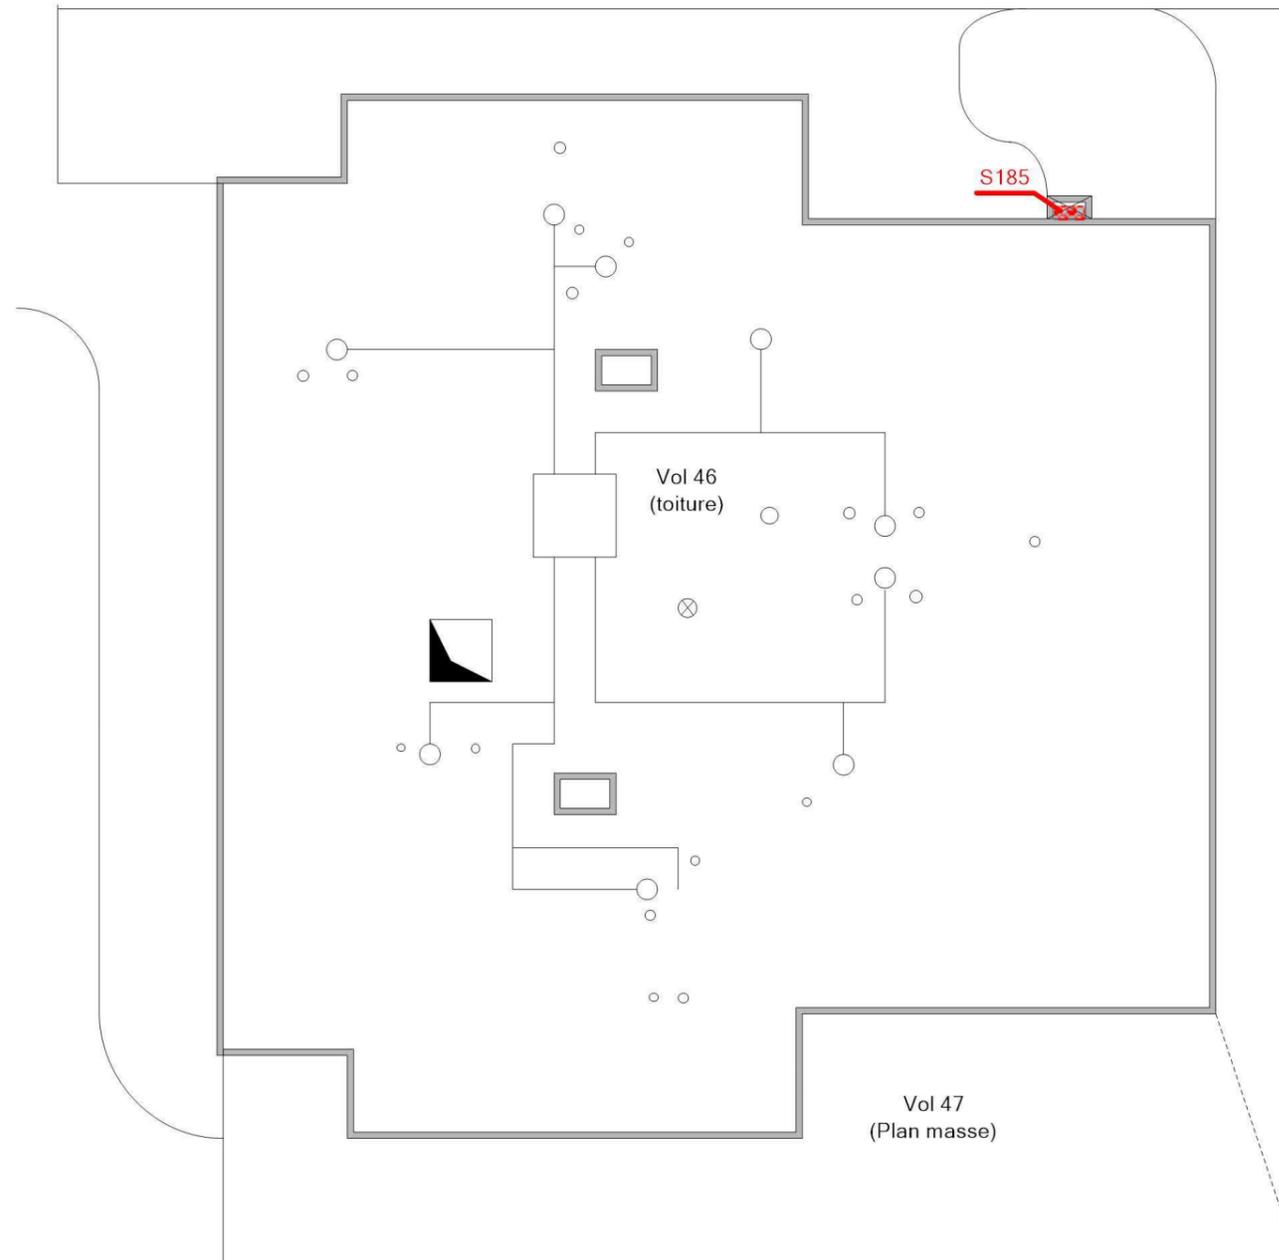
S185: Conduit en fibres-ciment
