Rapport de mission de repérage des matériaux et produits contenant de l'amiante avant travaux

Adresse :	LE TAMARIS
CP - Ville :	53810 CHANGE
Référence client :	_0034000001_
Date du repérage :	04/07/2016
Désignation :	Bâtiment composé de 2 cages et de 2 étages

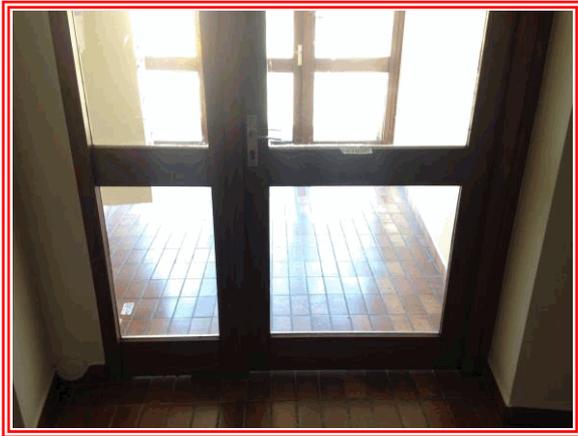
002HD001049 n°10 - 1 (P10)

P10 : Mastic vitrier
(Matériaux mou rouge)
