## Rapport de mission de repérage des matériaux et produits de la liste A et B contenant de l'amiante à intégrer au Dossier Technique Amiante (DTA)

| Adresse : | LA DACTERIE BAT D |
| CP - Ville : | 53000 LAVAL |
| Désignation : | Habitation (Parties communes) - Bâtiment composé de 3 cages et de 3 étages |

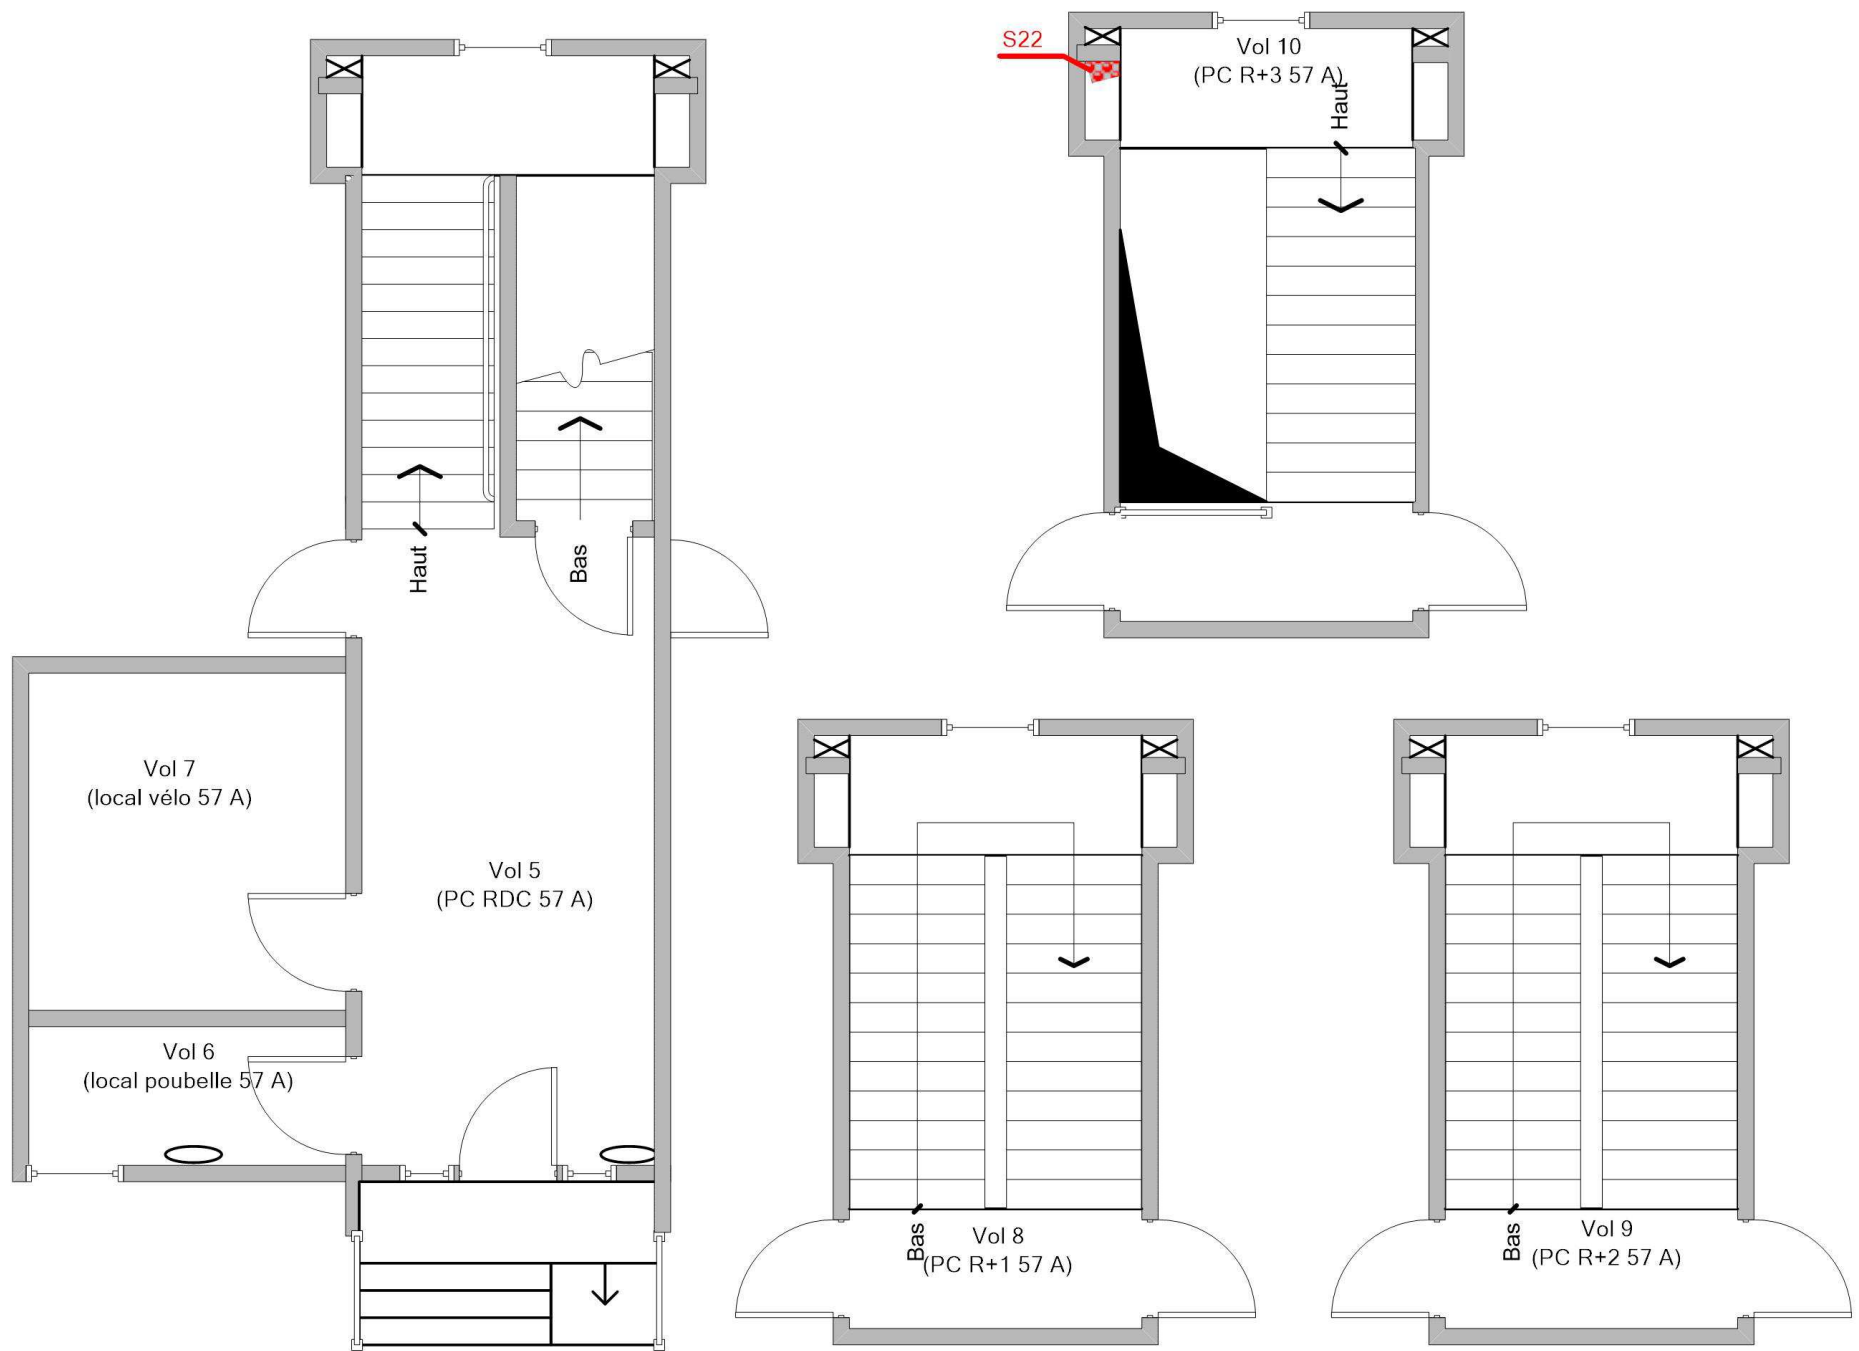
S22: Conduit en fibres-ciment
